Service Environnement Industriel
Département Énergie Sol Sous-Sol
Division Mines et Après-Mines Uranium
Site de Limoges

Objet : Rapport d'inspection – Site minier uranifère « Les Loges » à Saint-Léger-Magnazeix

Site objet de l'inspection	Site minier uranifère « les Loges » à Saint-Léger-Magnazeix (87)
Date d'inspection	30 juin 2020
Situation administrative	Mine à ciel ouvert (MCO) - 610 T d'uranium produit Exploitant : Orano Mining Propriétaires des parcelles : privés Police effective - Titre échu

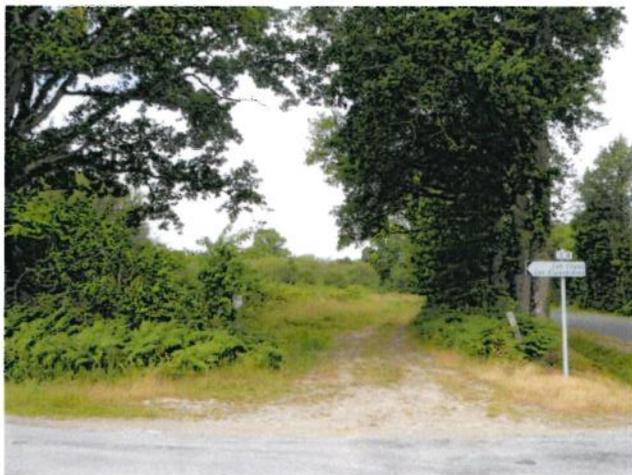
L'entrée principale comporte bien un grand portail cadencé. Néanmoins, à l'angle de la route qui mène à la ferme des Loges, un accès sans portail permettant l'entrée aisée d'une voiture ou d'un engin a été constatée. De même, l'ensemble du site n'est pas clôturé :

DEM 1 : faire le nécessaire, dans un délai de 2 mois, pour assurer la fermeture des portails d'accès de la MCO, et garantir la clôture de la zone des bassins de décantation (ou du site) pour se mettre en conformité à l'arrêté préfectoral de 2004, même si l'exploitant n'est plus propriétaire des terrains d'assiette.

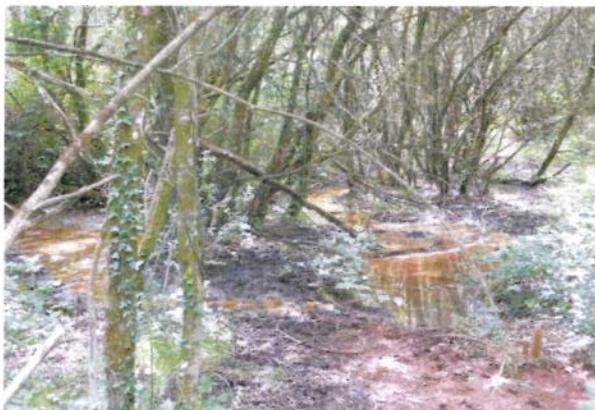
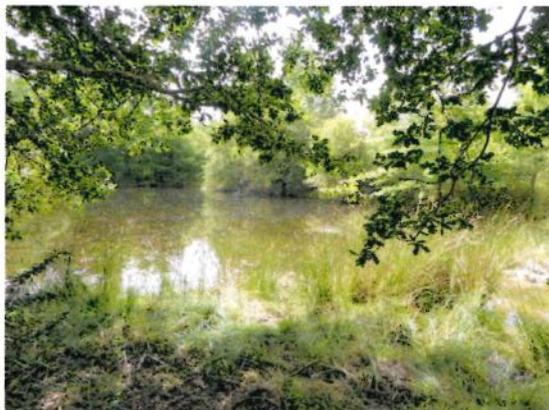
Ainsi, même si la végétation relativement dense limite les accès, il est possible à des tiers d'accéder facilement sur le site, tant à la zone des anciens bassins, qu'à la MCO. De fait, la zone des anciens bassins n'est pas clôturée comme imposé par l'AP1 de 2004, ce qui peut être dangereux (bourbier) :

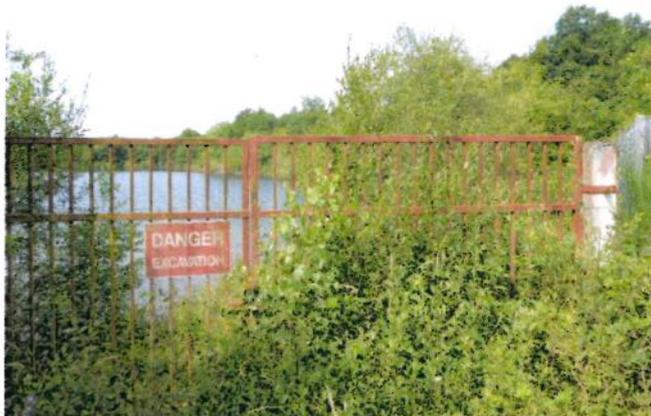
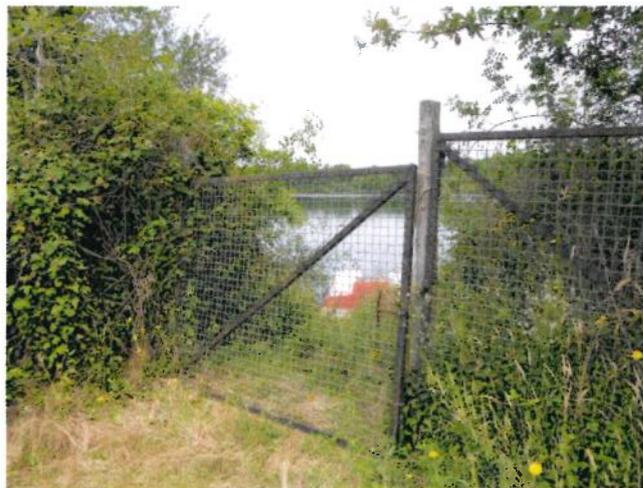
Deux portails d'accès à la MCO ont été identifiés le jour de l'inspection : les deux portails ne sont pas fermés à clef et per-

mettent l'accès libre à la MCO, ce qui peut également présenter des risques pour les tiers, en particulier celui au sud (photo de droite) qui donne directement sur une route. Un pédalo y est d'ailleurs amarré, indiquant un probable usage de la MCO.

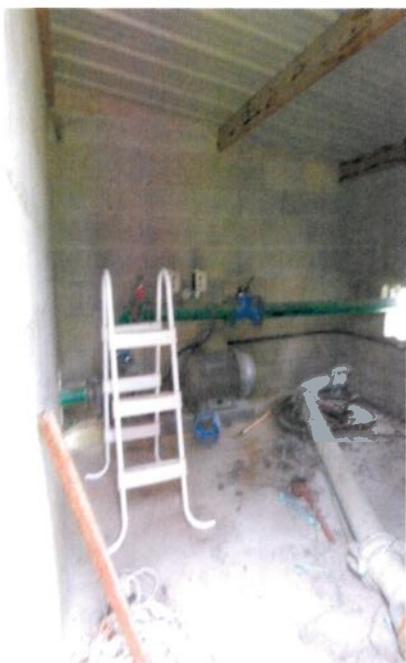
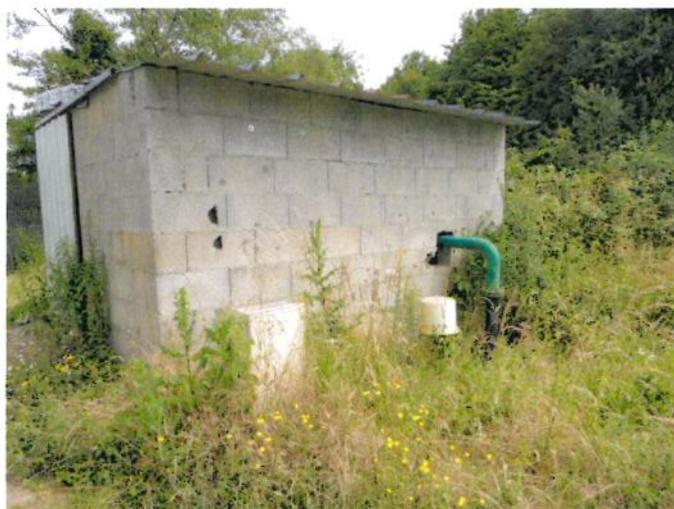
Station de pompage (qui n'appartient pas à l'exploitant)

Par ailleurs, au sud, à proximité du portail, il a été constaté une station de pompage, visiblement pour pomper les eaux de la MCO.

Interrogée en 2012 par le service en charge de la police de l'eau à la Direction Départementale des Territoires concernant un projet d'irrigation à partir des eaux de la MCO, la DREAL avait donné un avis négatif par courrier du 9 novembre 2012, notamment en l'absence d'étude pour confirmer l'innocuité des eaux pour l'irrigation.

L'inspection ignore quelles suites ont été données à ce projet et constate la présence d'une station, qui n'était pas en fonctionnement le jour de l'inspection, mais qui, semble-t-il, pourrait aisément être remise en état /utilisée.
