**Direction régionale de l'Environnement,
de l'Aménagement et du Logement
du Limousin**

Objet : Rapport de visite d'inspection du site minier Hyverneresse sur les communes de Gioux et Croze (23)

Visite d'inspection : Date de la visite :	Ancien site minier d'Hyverneresse, communes de Gioux et Croze (23) 27 août 2015
--	--

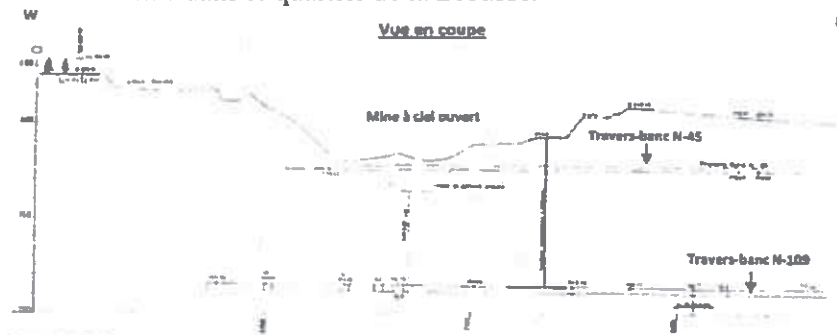
- le quartier d'Hyverneresse est caractérisé par une mine à ciel ouvert (MCO) et des travaux miniers souterrains (TMS).
- le quartier de la Brousse est caractérisé par des travaux miniers souterrains (TMS). Le carreau du puits de la Brousse a été réutilisé par la suite pour y ouvrir l'entrée d'une galerie de base (travers-banc N-109) pour extraire la partie profonde sous la MCO d'Hyverneresse. Le rejet des eaux souterraines issues des TMS du quartier d'Hyverneresse s'effectue au niveau de la sortie du travers-banc N-109 situé dans le quartier de la Brousse.

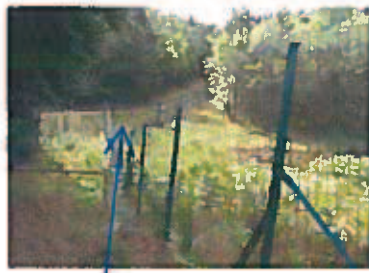
Portail d'entrée MCO

Lors de l'inspection par sondage des clôtures, il a été vérifié le bon état de la clôture en périphérie de la MCO (pourtour Est et Nord) et de l'exutoire du travers banc N-109 de la Brousse. Les conditions de sécurité publique sont satisfaites par la présence d'une clôture grillagée située à une distance horizontale de plus de 10 mètres des limites du périmètre de la MCO et d'un portail d'entrée cadenassé interdisant l'accès au public.

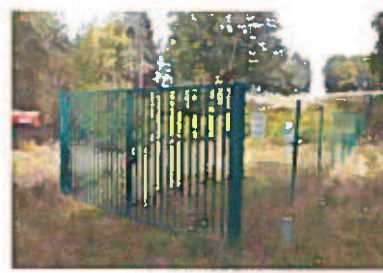
Clôture au Nord de la MCO

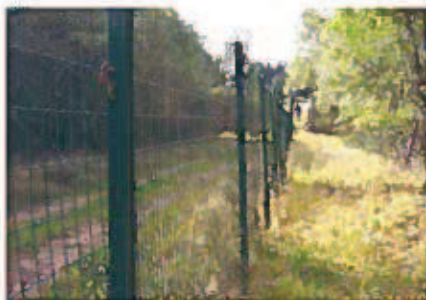
Clôture à l'Est de la MCO et verse à stériles de l'autre côté de la piste

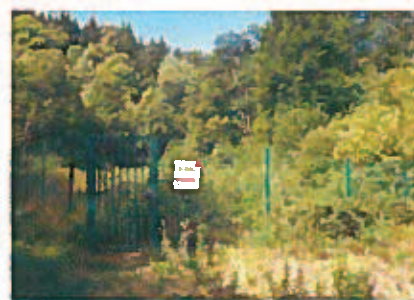
Clôture zone du quartier de la Brousse d'exutoire du travers-banc N-109

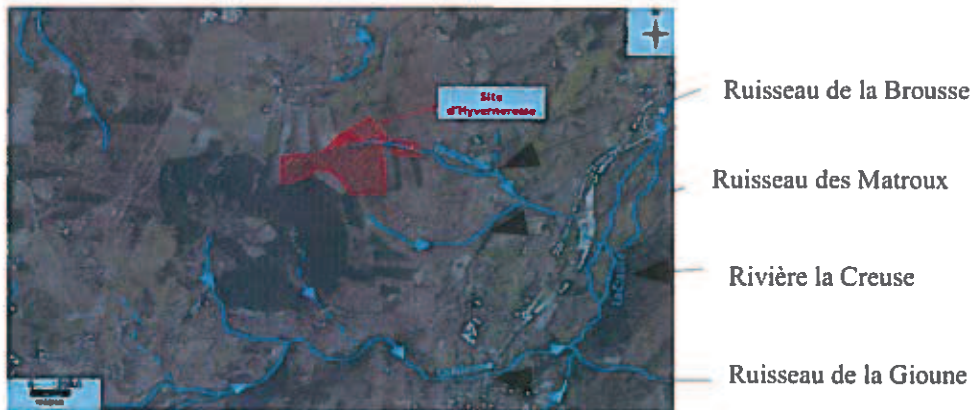
Le dossier de délaisement indique que la fosse de la MCO forme un cône renversé de base de 190 mètres de diamètre et de 50 mètres de hauteur (profondeur de la MCO). Elle a été en partie remblayée en fin d'exploitation ainsi que le puits foncé¹ entre le fond de fosse et la galerie de base.

Le secteur est drainé par deux ruisseaux principaux la Gioune au Sud et la Brousse à l'Est qui rejoignent la rivière la Creuse. Le site d'Hyverneresse est situé entièrement sur le bassin versant du ruisseau de la Brousse.

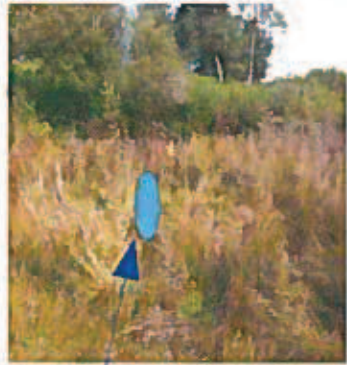
Le point de prélèvement HYV A correspondant au réseau de sources alimentant le ruisseau de la Brousse a été identifié au Nord-Ouest de la MCO. Lors de l'inspection, il n'a pas été observé d'écoulement d'eaux de sources.

Point de prélèvement HYV A des eaux de sources en amont de la MCO

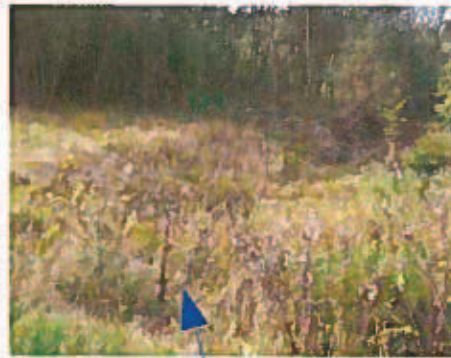
Fossé canalisant les eaux en bordure Nord de la MCO

La partie canalisée des eaux de source est repérable et conçue de manière à éviter leur écoulement dans la MCO et à contourner la versée à stériles par le Nord.

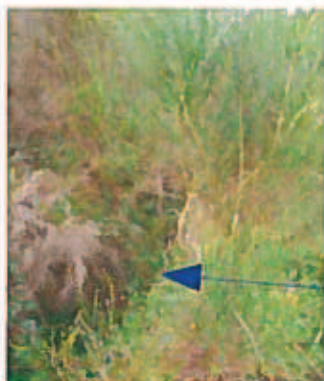
Fossé le long de la piste canalisant les eaux

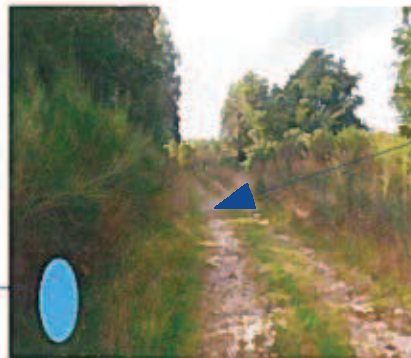
Passage busé pour traversée de piste

Le bon fonctionnement du système d'écoulement gravitaire jusque vers un ancien bassin de décantation n'a pu être observé le jour de l'inspection en l'absence d'écoulement d'eaux de sources.

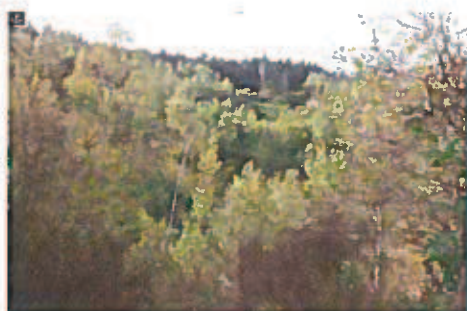
La MCO et l'ancien chemin d'accès au fond de fosse sont envahis d'arbres et de végétation rendant son accès difficile. Le merlon de terre interdisant l'accès à la fosse est recouvert d'arbres.

Fosse de la MCO

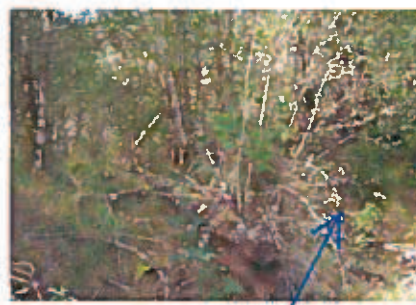
Merlon de terre

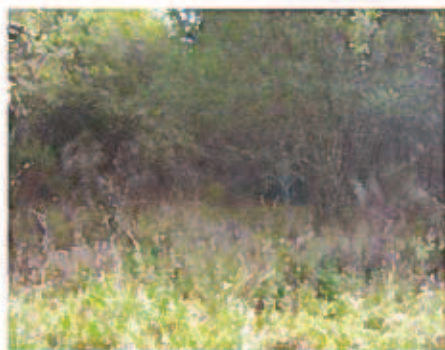
La verse à stérile est située au Nord-Est de la MCO à flanc de colline. Elle est totalement recouverte d'une végétation dense. Le sommet du tas a été aménagé en dôme très aplati, ce qui est observable depuis la piste ceinturant la partie Sud-Est de la verse. Compte-tenu de la topographie, les écoulements de surface sont préférentiellement dirigés en pied de verse sur la partie Nord vers le ruisseau de la Brousse et pour la partie extrême sud de la verse vers le ruisseau des Matroux.

Partie sommitale de la verse à stériles au Sud-Est

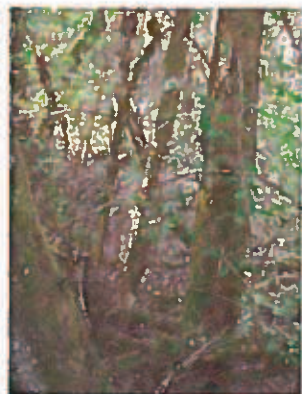
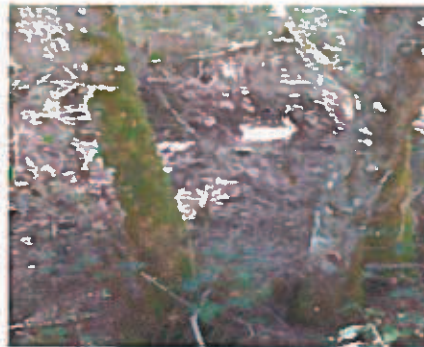
En aval de l'exutoire du travers-banc N-45, il a été localisé l'ancien bassin de décantation dans lequel s'effectue le prélèvement HYV 3, qui était marécageux lors de l'inspection.

Point de prélèvement HYV 3 dans l'ancien bassin de décantation

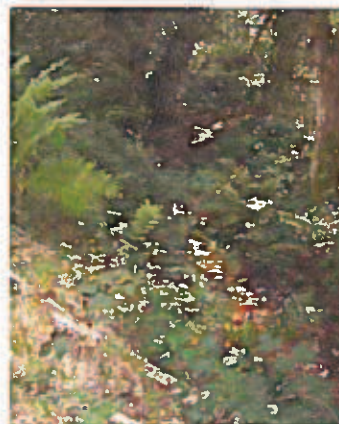
Ruisseau de la Brousse 50 mètres en aval de l'ancien bassin de décantation

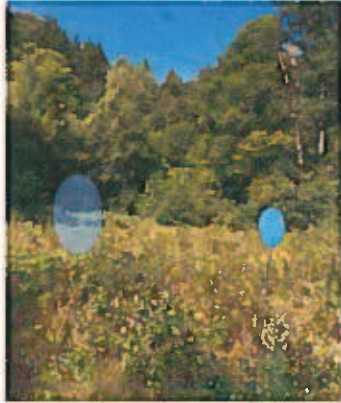
Les eaux souterraines de résurgence des travaux miniers souterrains (TMS) du quartier Hyverneresse et d'infiltration de la MCO sont drainées par le travers-banc N-109 et rejetées via deux drains situés en sortie de la galerie obturée. Lors de l'inspection, il a été vérifié la fermeture de l'entrée du travers-banc N-109 par un bloc béton et une grille et observé un écoulement d'eau sur l'un des deux drains. Le contrôle du rejet minier s'effectue sur les eaux en sortie des 2 drains au point de prélèvement HYVER.

Entrée du travers-banc N-109 obturée et équipée de 2 drains

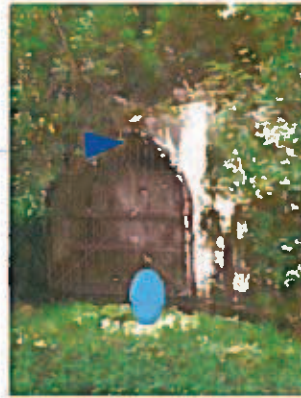
Point de prélèvement HYVER sur le rejet des eaux en sortie du travers-banc N-109

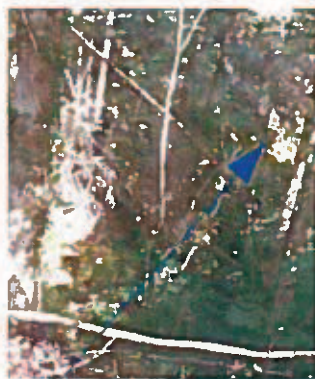
Après confluence, les eaux du ruisseau de la Brousse empruntent un passage busé débutant dans la zone clôturée du quartier de la Brousse pour la traversée de la verse à stériles de la brousse avant de rejoindre le lit naturel du ruisseau de la Brousse. Il a été repéré les lieux de prélèvement HYV EXU en sortie de canalisation en pied de verse et BRO EXU dans une zone marécageuse récoltant en pied de verse les eaux du secteur de la Brousse.

Point de prélèvement BRO EXU en pied de verse à stériles de la Brousse

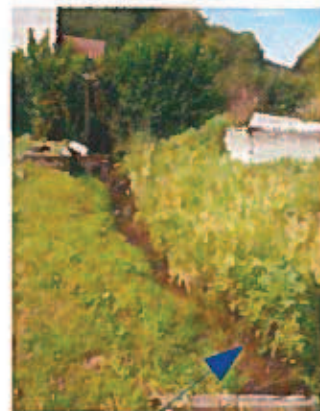
Point de prélèvement HYV B dans le ruisseau de la Brousse au lieu-dit « la Gratade » (Moulin de Reby)

Les eaux du ruisseau de la Brousse sont contrôlées au point de prélèvement HYV B situé au lieu-dit La Gratade à plus de 1 km en aval du point de rejet des eaux du travers-banc N-109. Les eaux rejoignent ensuite la rivière la Creuse.
