**Rapport suite à la visite d'inspection du 27 juillet 2017 de l'ancien site  
minier uranifère de Champour sur la commune de Razès (87)**

Exploitant :	Société AREVA Mines (désignée AREVA dans le présent rapport)
Titres miniers :	Concession de mines d'uranium de Saint-Sylvestre octroyée au CEA par décret du 17/07/1961 (durée illimitée) et mutée à la COGEMA par décret du 26/10/1977 Titre minier valide jusqu'au 31/12/2018.
Documents référentiels pour l'inspection:	<ul style="list-style-type: none"><li>- arrêté préfectoral du 14 juin 1985 prenant acte de la déclaration d'ouverture des travaux miniers sur le site de Champour ;</li><li>- déclaration d'arrêt définitif des travaux miniers du site de Champour du 11 juillet 1997 ;</li><li>- arrêté préfectoral n°98-2 du 9 janvier 1998 donnant acte de la déclaration d'arrêt définitif des travaux miniers sur le site de Champour ;</li><li>- arrêté préfectoral n°2003-2552 du 31 décembre 2003 prescrivant des mesures de suivi et de surveillance des rejets d'eaux aboutissant au lac de Saint-Pardoux ;</li><li>- bilan de fonctionnement décennal (1993-2004)</li></ul>

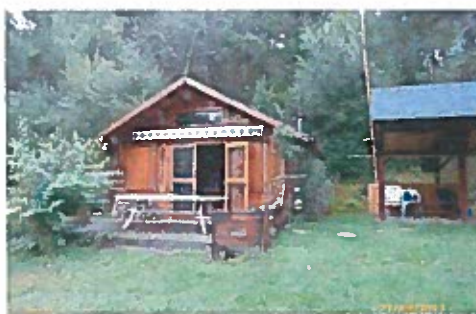
Chalet de jardin

Le jour de l'inspection, il a été relevé la présence du chalet de jardin en bois implanté sur dalle béton, de la caravane servant de remise à outils et d'un autre abri de jardin en bois.

Ces abris de jardins d'une surface inférieure à 20 m<sup>2</sup>, formés d'une structure légère, sont des constructions démontables ou transportables qui rentrent dans le cadre des habitations légères de loisirs destinées à une occupation temporaire ou saisonnière. Ces constructions ne sont pas strictement interdites par l'arrêté préfectoral du 9 janvier 1998. Cependant, la nature de ces constructions prouve une présence humaine temporaire pour des activités de loisir, sur un site minier restant sous police des mines.

L'évaluation de l'exposition d'une personne occupant temporairement le site n'a pas été étudiée dans le cadre du dossier d'arrêt définitif des travaux miniers. Ce dossier présente un calcul du TAETA (taux annuel d'exposition totale) pour une personne séjournant épisodiquement sur le site (400 h/an correspondant au scénario promeneur), et buvant l'eau de la fosse. L'inspection demande à justifier l'absence d'aléa radiologique d'exposition d'une personne occupant plus durablement le site avec une durée d'exposition à minima de 800 h/an, correspondante aux activités exercées sur une zone de loisir (jardinage, pêche,...). A cet effet, AREVA transmettra l'évaluation de la dose efficace annuelle ajoutée en considérant un scénario d'exposition réaliste d'une personne occupant le site pour des activités de loisir et consommant les produits de sa pêche. Le milieu naturel pris pour référence du bruit de fond sera caractérisé et justifié.

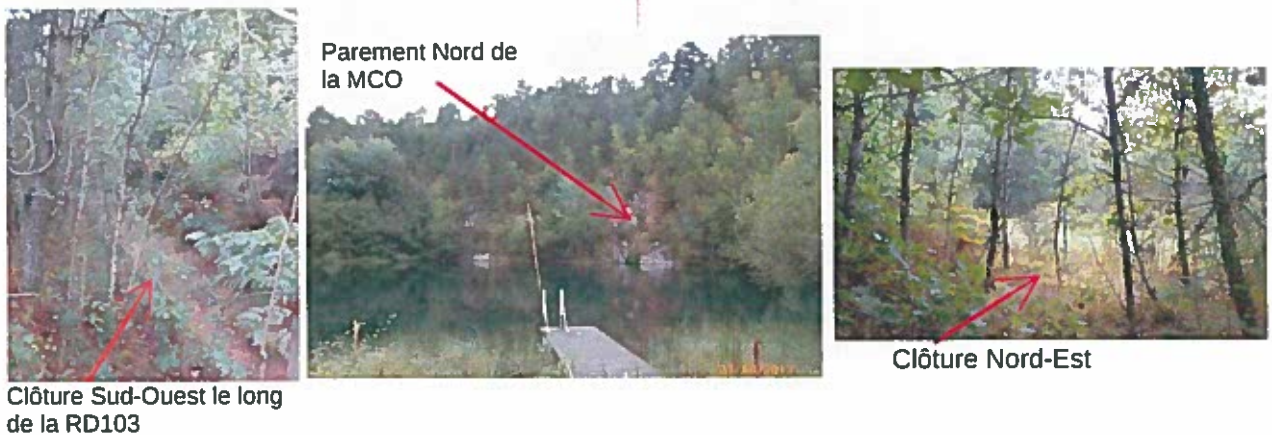
AREVA indique qu'il est mentionné dans l'acte de vente que l'acquéreur s'engage à maintenir en bon état la clôture existante en bord de fosse. Lors de l'inspection, il a été vérifié la présence d'une clôture grillagée d'une hauteur d'environ 1,50 mètre sur l'ensemble du pourtour de la MCO en eau. Les abords de la clôture sont entretenus à l'exception de quelques zones envahies de végétation et difficilement franchissables.

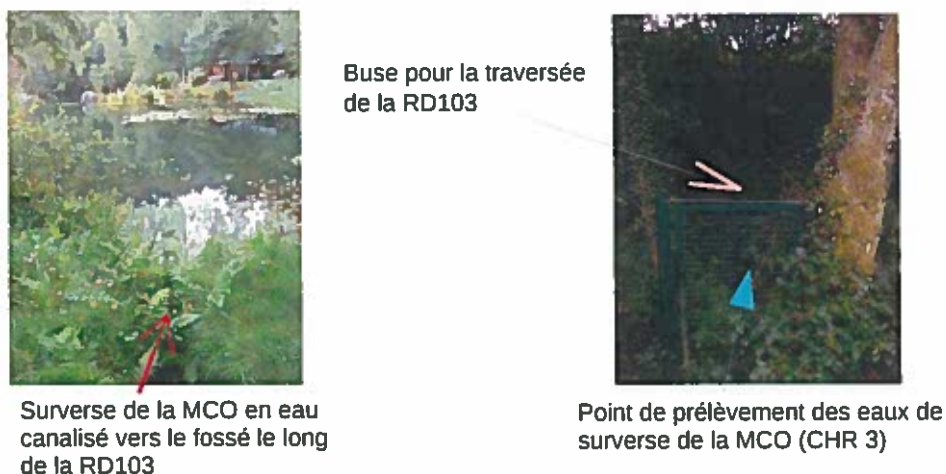
Le site minier est situé dans le bassin versant de la Couze. Les eaux de la surverse de la MCO s'écoulent gravitairement dans le fossé du réseau pluvial longeant la RD 103. Ces eaux sont canalisées (buse) sous la route départementale RD103 pour rejoindre un ruisseau en rive droite de la Couze.

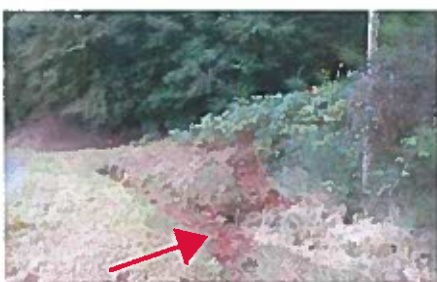
Point CHP VER

À noter que la versé à stériles se trouvant en position sommitale, les éventuelles eaux de ruissellement s'écoulent via un fossé vers un ruisseau affluent rive droite de la Couze. Un faible écoulement a été observé (correspondant au point CPH VER de 2009) le jour de l'inspection par temps pluvieux. Celui-ci, en dépit de sa couleur rougeâtre attribuable à des oxydes de fer, ne présente aucun marquage radiologique significatif imputable à la versé (cf tableau précédent).

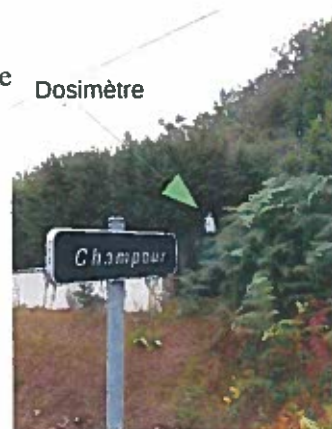
Le dosimètre de contrôle, situé à environ 250 mètres du site minier, a été repéré dans le village de Champour.
