**Direction régionale de l'environnement,
de l'aménagement et du logement
Nouvelle - Aquitaine**

Objet : Rapport d'inspection – Site minier uranifère du Fraise», commune de Razès

Site objet de l'inspection	Site minier uranifère du Fraise commune de Razès (87)
Date d'inspection	13 Août 2020
Situation administrative	Exploitation MCO et TMS de 1965 à 1990 1080 T d'uranium produit Exploitant : ORANO Mining Propriétaire du site : ORANO Mining principalement et propriétaires privés

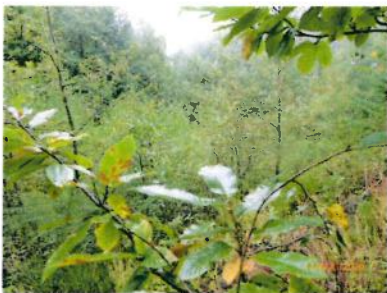
L'emplacement des anciens travaux miniers à ciel ouvert n'est pas visible en surface. La végétation n'a pas permis à l'inspection d'aller vérifier l'état des parements des MCO. La clôture autour de la MCO en eau (MCO B) ne présente pas de dégradations et l'entoure intégralement et ses abords sont entretenus.

Figure 3: végétation autour de la MCO X1

Demande n° 4: envoyer les dernières fiches de contrôle visuel des parements de la MCO, des montages et des entrées de galerie sous 3 mois.

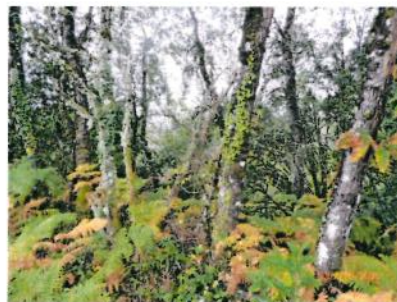
Figure 2: végétation autour de la MCO X2

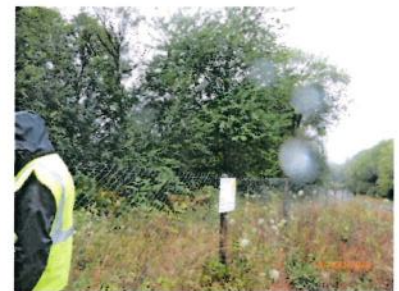
Figure 4: MCO B, en eau entièrement clôturée

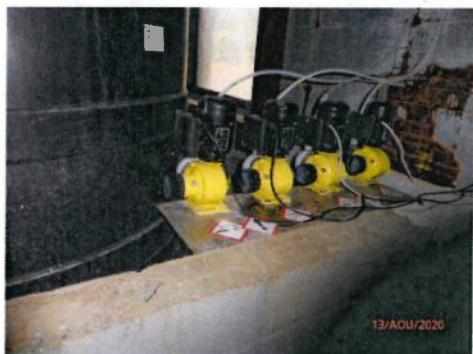
Depuis la dernière inspection, la station a été modernisée avec un circuit principal et un circuit destiné à la maintenance (deux pompes de relevage et 2 x 2 pompes d'injection du produit). La qualité des rejets est suivie et notée dans un registre (PH-mètre, analyses). Le système électrique a été également entièrement revu. La station elle-même est bien entretenue : les réactifs sont sur rétention, les dispositifs de sécurité en place (détection avec alarmes, EPI...) et faisant l'objet de vérifications régulières.

Figure 5: pompes d'injection de chlorure de Baryum (à l'intérieur du bâtiment)

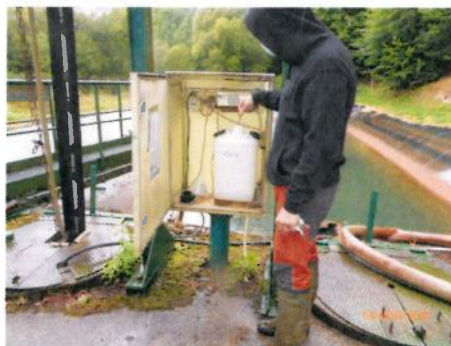
Figure 6: Préleveur automatique des eaux du bassin de réception et regards des pompes de relevage

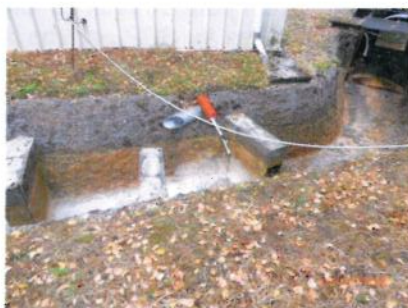
La visite de la station de traitement a montré qu'un curage récent a été effectué dans le décanteur avec un niveau de boues très bas. L'exploitant a expliqué oralement à l'inspection comment ses boues ont été traitées : la siccité des boues ne leur permettant pas d'être pelletables afin d'être envoyées à l'USL, elles ont été envoyées vers le bassin est de Bessines pour décantation.

Figure 7: décanteur et hauteur des boues

Demande n°5 : Dans le cadre du suivi de la gestion des boues issues des stations de traitement des sites uranifères, il est demandé à l'exploitant de fournir le registre des boues envoyées au bassin Est de Bessines sous 3 mois.

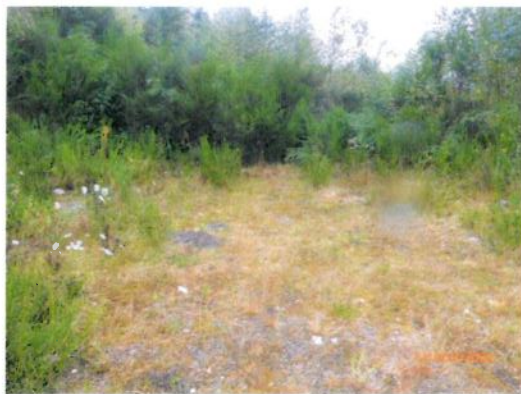
Les résultats de ses mesures varient entre 100 et 550 c/s pour un bruit de fond estimé à 120 c/s.
La verse Est a été particulièrement fait l'objet de mesures au SPP gamma du fait de la présence de ruches (figure 9).

Figure 8: verse

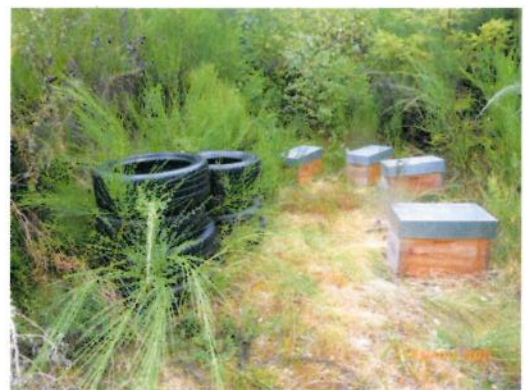
L'inspection n'a pas constaté de valeurs présentant un risque au regard des usages actuels.

Figure 9: présence de ruches
