**Direction régionale de l'Environnement,
de l'Aménagement et du Logement
de Nouvelle-Aquitaine**

Objet : Rapport d'inspection du site minier de Naillat à Naillat

Site :	site minier de Naillat, commune de Naillat (23)
Date de l'inspection	4 novembre 2019

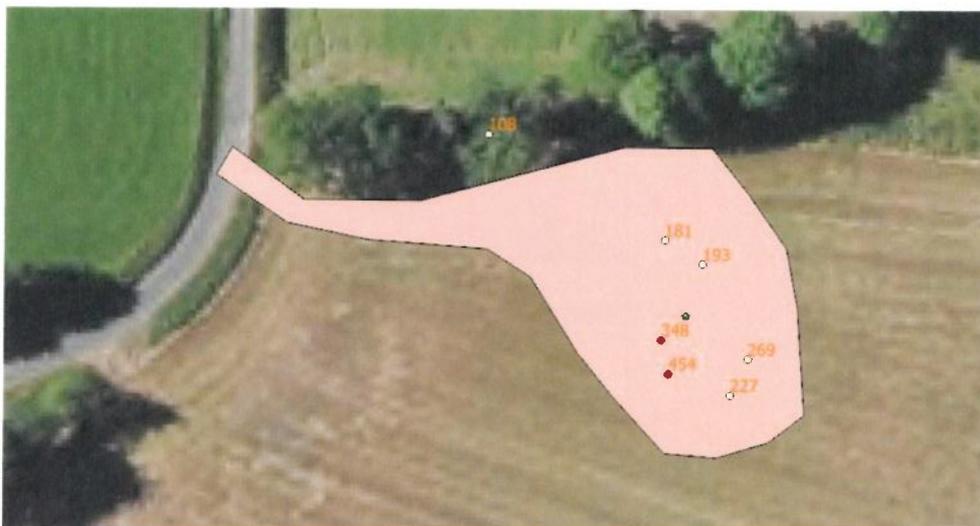
Le site a pu être localisé dans un pré, notamment via des mesures ponctuelles à l'aide d'un scintillomètre SPP γ : une petite zone dont la radiamétrie est plus élevée que le contexte environnant (entre 180 et 454 c/s pour un bruit de fond autour de 110c/s) a pu être repérée, confirmant l'emplacement probable du puits.

Mesures ponctuelles réalisées

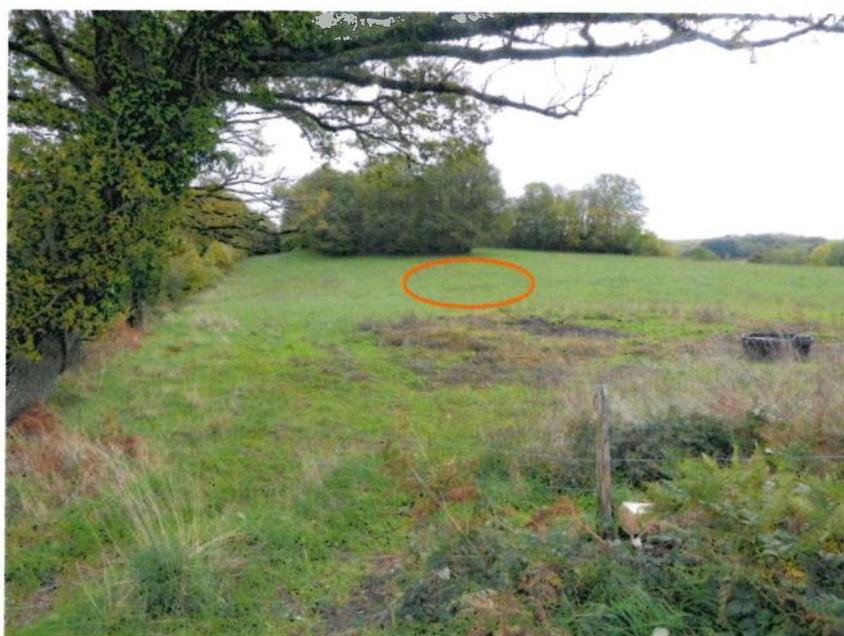
Pré depuis son entrée. La zone concernée par une radiamétrie légèrement plus élevée est entourée en orange.

L'inspection rappelle qu'il est attendu le dépôt d'un dossier d'arrêt définitif des travaux miniers (DADT) pour ce site, selon le calendrier de programmation, le cas échéant en vue de la délivrance simultanée d'un AP1 et 2 vu la taille limitée du chantier.
