**Objet :** Rapport d'inspection du site minier de Point Benoît à Bonnat

Site :	site minier de point Benoît, commune de Bonnat (23)
Date de l'inspection	4 novembre 2019

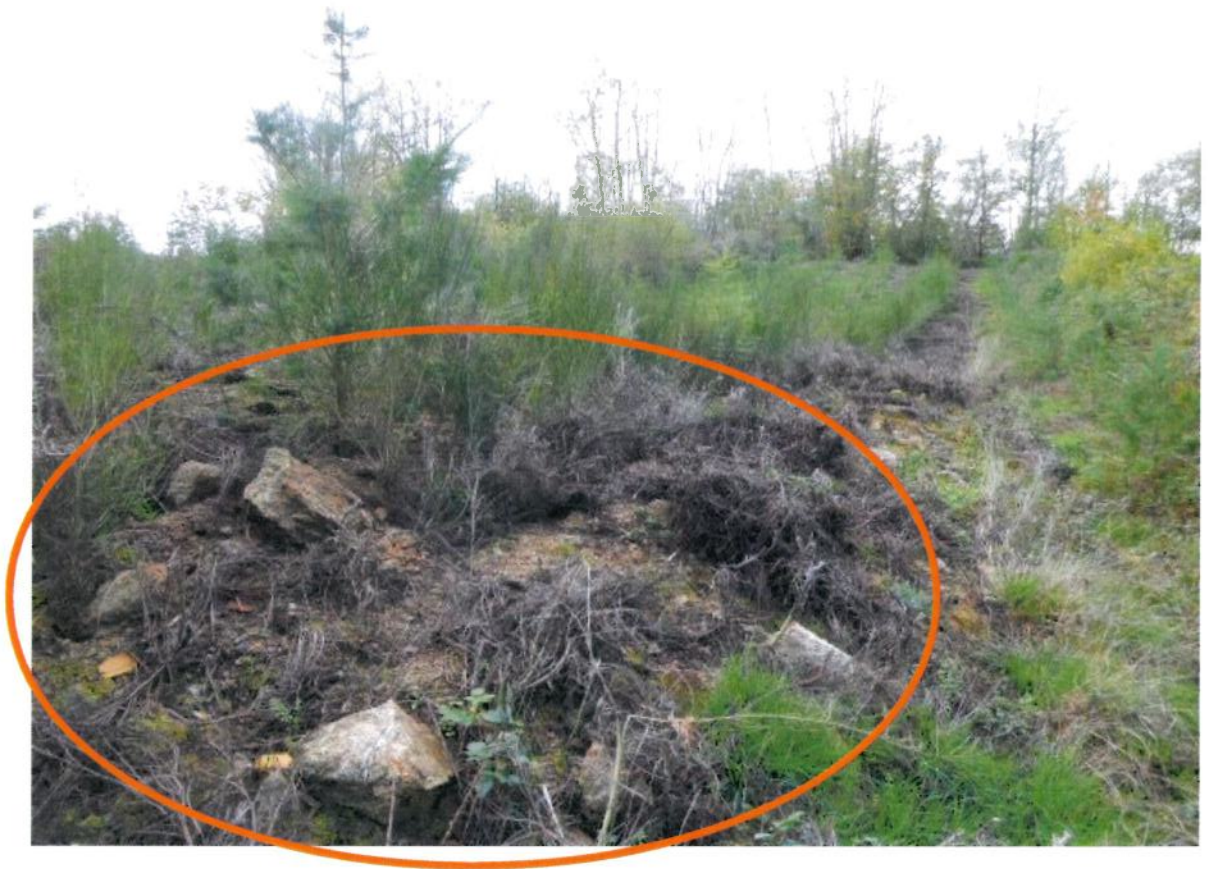
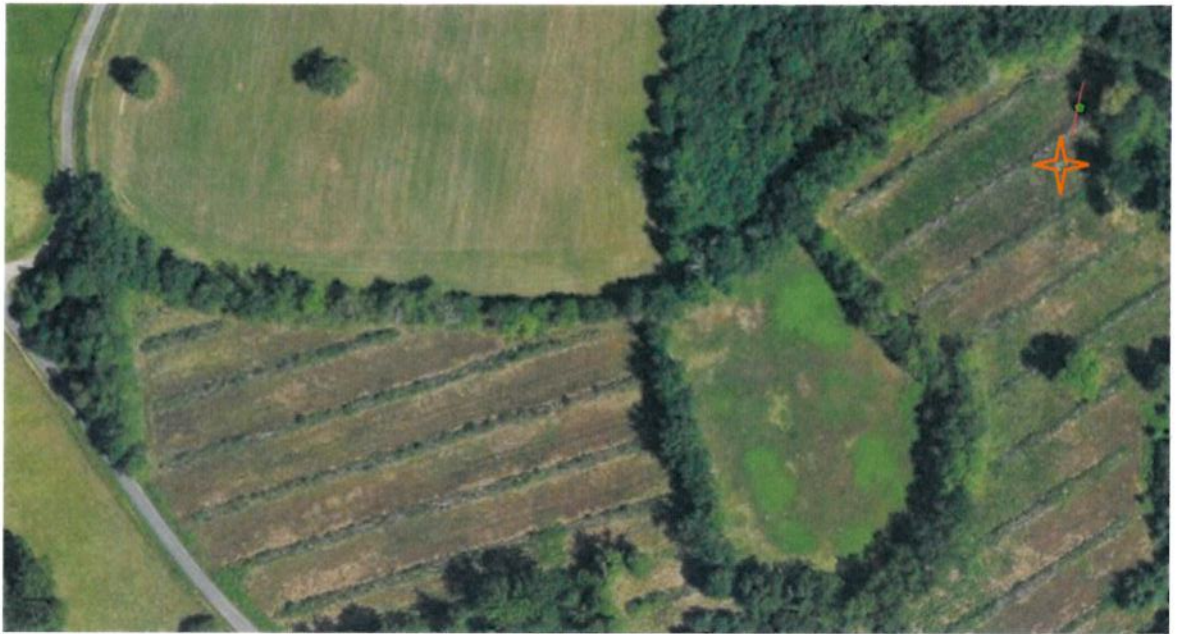
Le site se trouvant sur une parcelle ayant fait l'objet d'une exploitation forestière récente, il a pu être repéré notamment via la présence de blocs rocheux mis à jour par l'exploitation forestière et des mesures ponctuelles à l'aide d'un scintillomètre SPPy : une petite zone dont la radiamétrie est plus élevée que le contexte environnant (entre 300 et 932 c/s pour un bruit de fond autour de 130 c/s) a pu être repérée, confirmant l'emplacement du puits, qui est légèrement décalé par rapport à celle indiquée par le SIG.

*Localisation du site sur photo aérienne (SIG : point vert) et emplacement repéré du puits (orange).*

L'exploitant ne dispose pas de plan compteur, qui sera réalisé dans le cadre du DADT. Si le site ne semble pas présenter de risque, l'inspection rappelle qu'il est attendu le dépôt d'un dossier d'arrêt définitif des travaux miniers (DADT) pour ce site, selon le calendrier de programmation, le cas échéant en vue de la délivrance simultanée d'un AP1 et 2 vu la taille limitée du chantier.
