Objet : Rapport d'inspection du site minier du Pouyoux à Bonnat

Site :	site minier du Pouyoux, commune de Bonnat (23)
Date de l'inspection	4 novembre 2019

Situation administrative	Travaux de reconnaissance par petit chantier – Septembre à Décembre 1959 – 60 kg d'uranium extrait Police des mines effective (arrêt des travaux non effectué) Exploitant : Compagnie Française de Mokta (CFM), Propriétaires des terrains : Privé
--------------------------	---

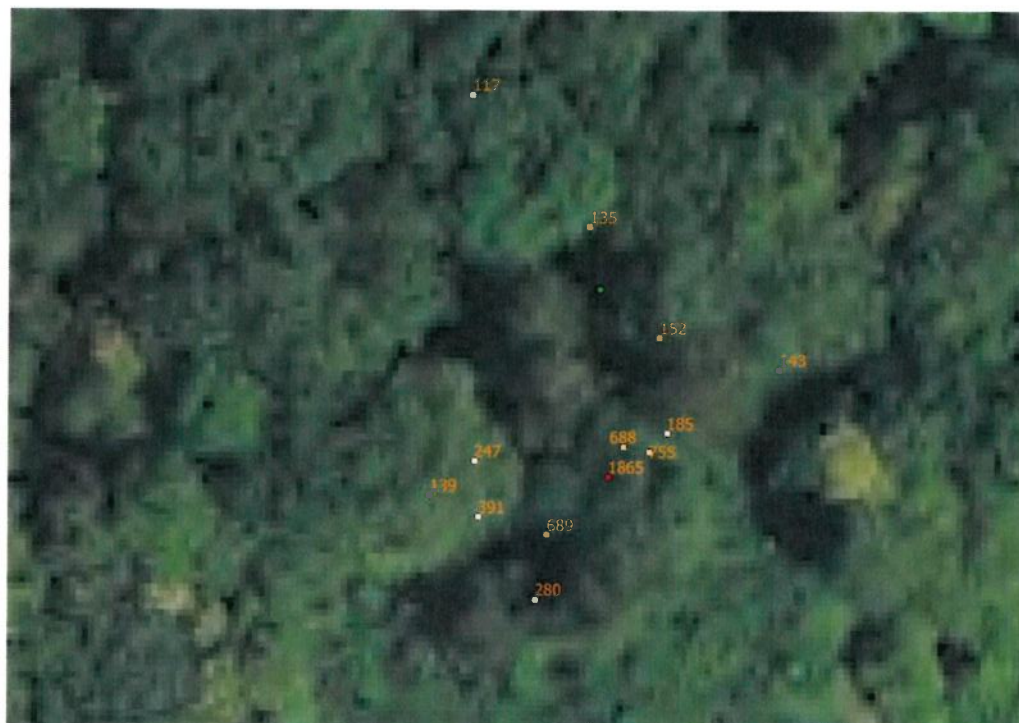
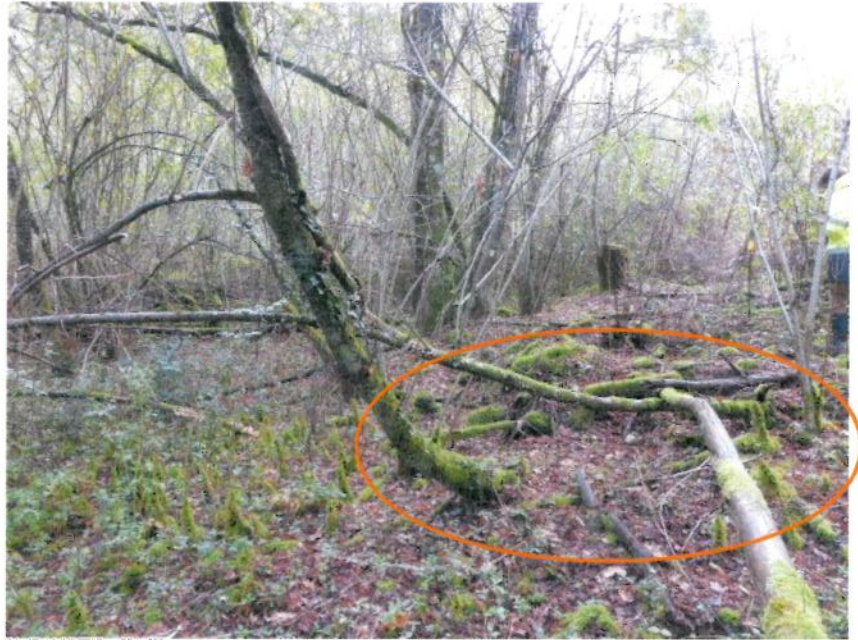
Le site a pu être localisé en forêt, notamment via des mesures ponctuelles à l’aide d’un scintillomètre SPP γ : une petite zone de quelques mètres de large dont la radiamétrie est plus élevée que le contexte environnant (entre 600 et 1900 c/s pour un bruit de fond autour de 130c/s) a pu être repérée, confirmant l’emplacement probable du puits.

Emplacement supposé du puits

L'exploitant ne dispose pas de plan compteur pour le site. Si le site ne semble pas présenter de risque notamment au vu de l'absence d'usage, l'inspection rappelle qu'il est attendu le dépôt d'un dossier d'arrêt définitif des travaux miniers (DADT), selon le calendrier de programmation. Dans ce cadre, il est attendu notamment une étude d'aléas, la galerie, à priori remblayée avec du minerai pauvre, se trouvant à moins de 15 m de profondeur, ainsi que des analyses dans les eaux de surface sur, en amont et en aval du site.
