AIRE DE CONTRÔLE DE L'ESPERANCE Secteur 23 - RN145

FICHE 1 : Identité de l'aire

Aire de contrôle n° : 74233

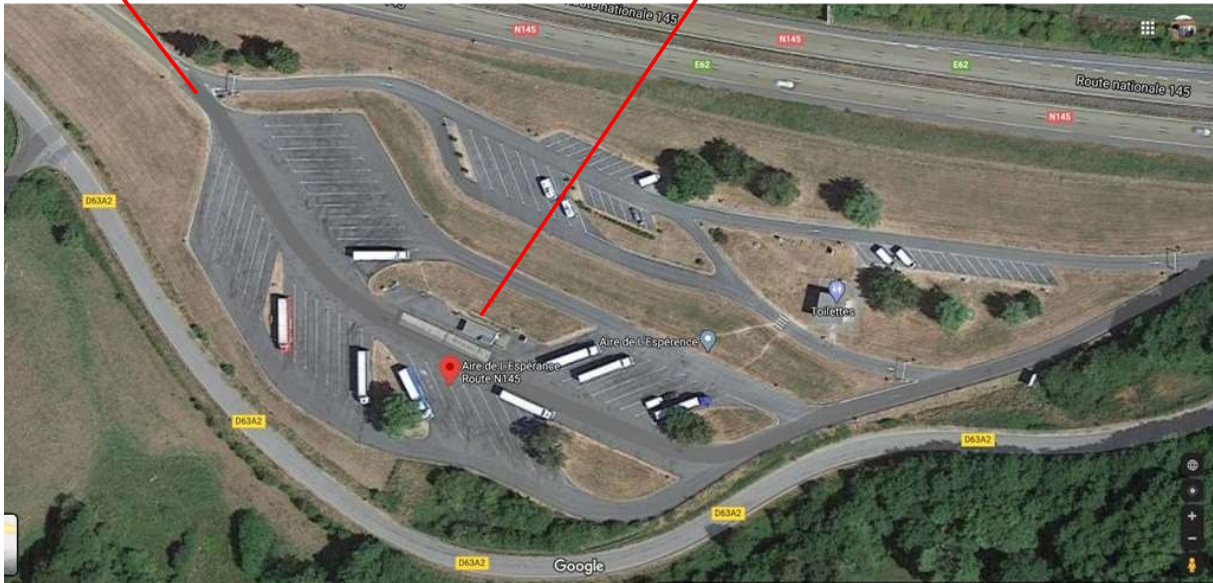
Local et pont pèse-essieux

Entrée de l'aire

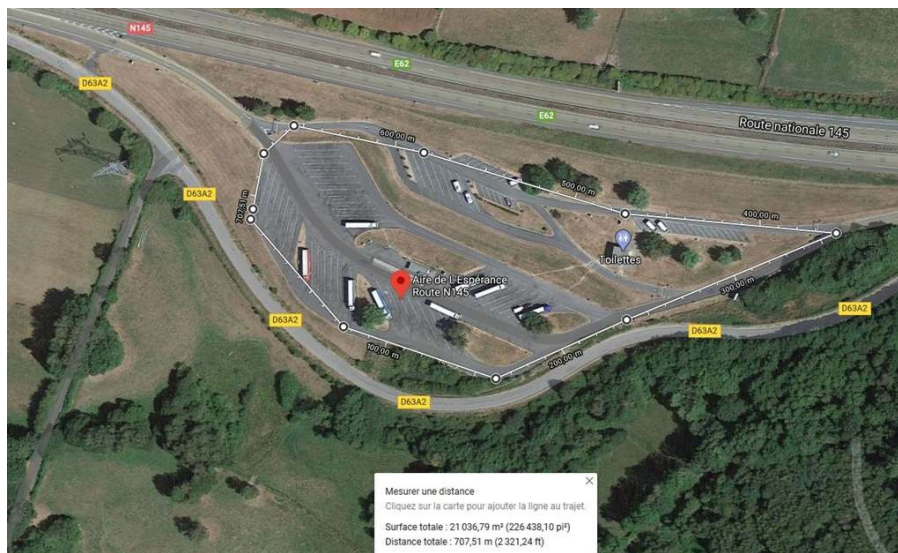
Caractéristiques dimensionnelles :

Longueur total de l'aire : **300 m**

Largeur de l'aire : **100 m**

Surface : **21 000 m²**

Nombre de places PL tracées : 45

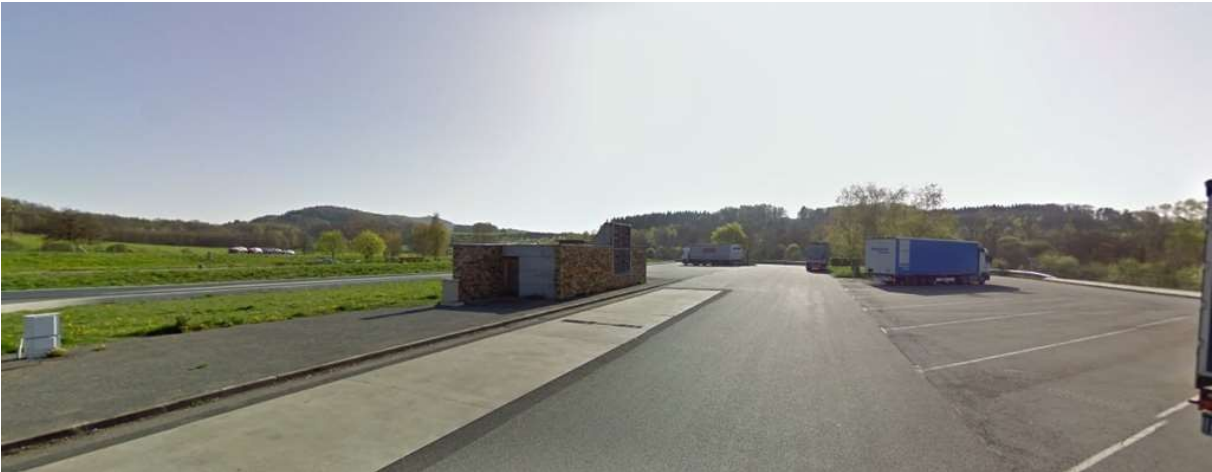
Pont pèse-essieux et local de contrôle :

Pesée	Revêtement enrobé / bétonné	X		Bon état
	Équipement de pesée mobile		X	
	Équipement de pesée fixe	X		Pont pèse-essieux
	Équipement de pesée en marche (EPM) en amont		X	
	Local de pesée		X	Local de contrôle mais absence de fenêtre, pouvant accueillir 3 personnes

- 2 seul PMV ;
- 1 local mais ne disposant pas de fenêtre.
