## AIRE DE CONTRÔLE DE LA COULEROUZE Secteur 87 - A20

### FICHE 1 : Identité de l'aire

# Fiche 5 : Description photographique de l'aire

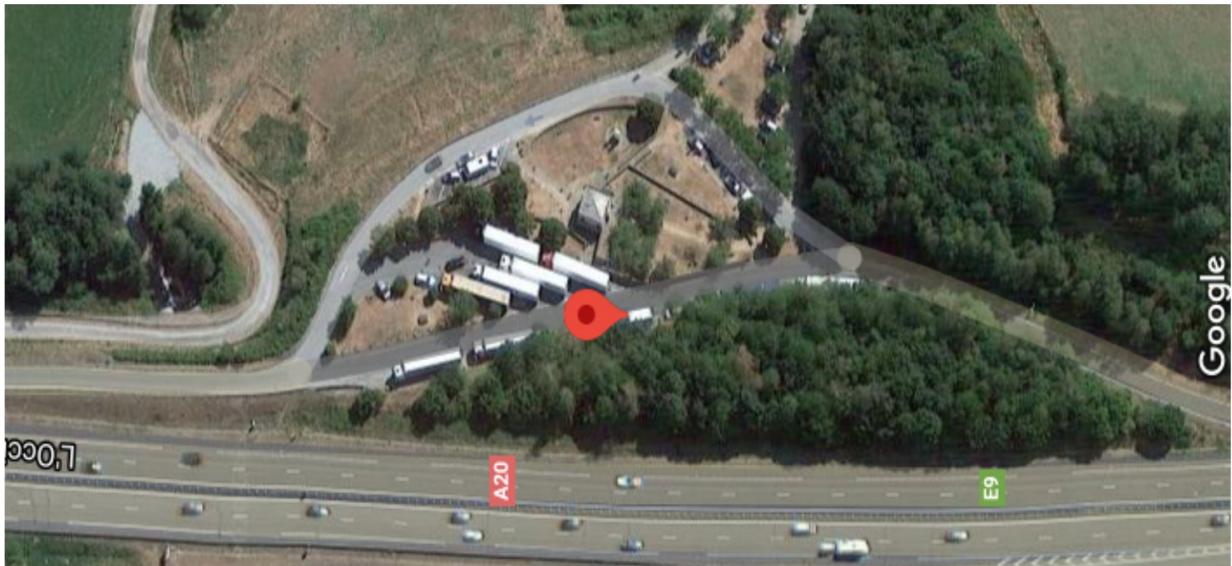
**Fiche 3 : Description de l'aire**  
**Caractéristiques dimensionnelles :**

Longueur : 122 m

Largeur : 8 m

Surface : 976 m<sup>2</sup>

Nombre de places PL tracées :

- 4 en épi et 3 le long de l'axe qui traverse l'aire de contrôle PL.

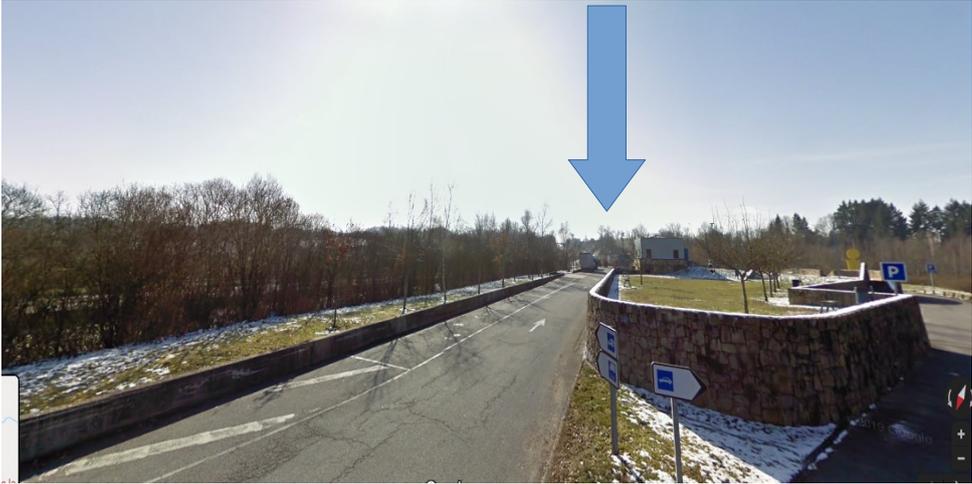
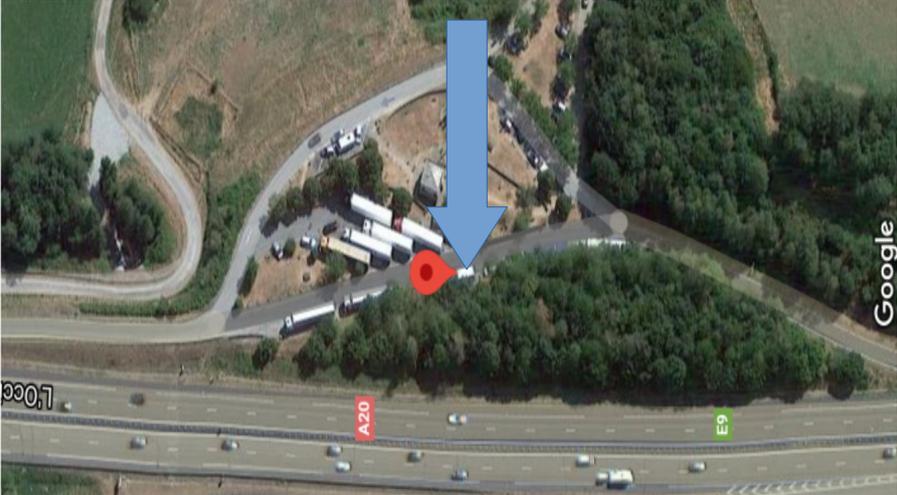
Plateforme de pesée

Interception des véhicules intéressants très aléatoire.  
Interception impossible en bord de route.  
Elle se pratique au moyen de véhicules ou/et motos.  
Présignalisation absente.  
Manque de place malgré l'intérêt du flux.  
Stationnement et aire de pesée à l'arrière des places de parking PL en épi, le long de l'axe de passage des PL sur l'aire de contrôle.  
**DANGER LORS DE LA CIRCULATION A PIED SUR L'AIRE.**
