Recensement des stériles miniers en France

Focus sur la Corrèze

2 juillet 2014

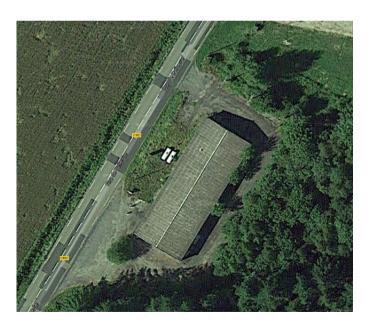
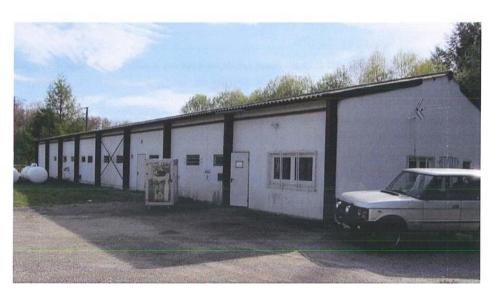
- ► Bâtiment industriel de St Privat (La Garélie) Fiche 19B-114
 - 2011-06 : Contrôle au sol (stériles)
 - Réalisés sur l'extérieur : pas d'urgence
 - Calcul DEAA : travaux envisagés pour l'extérieur, pas d'urgence

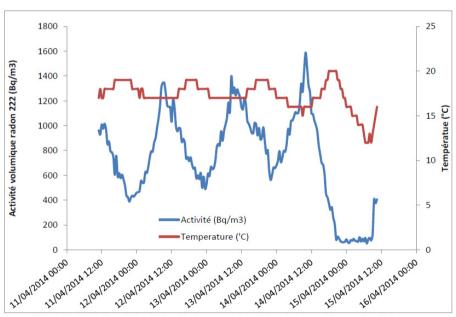
Figure 11 : Evolution de l'activité volumique en radon 222 et de la température dans le bureau

- Réalisé par Pe@rl : 5000 Bq/m3 environ
- Tests d'aérations
- Préconisation d'installer une ventilation
- Rapport transmis (DREAL le 13/05, puis propriétaires le 19/05)

- 2014-05-15 : Réception du devis de ventilation par surpression (Cicair)
- 2014-05-16 : Réunion en préfecture
- 2014-05-23 : Rencontre sur place avec futur acquéreur
 - Solution non adapté à futur usage
- 2014-06-11 : Etude système de ventilation adapté (Ingénierie Louis Choulet)
- Attente du rapport
