**Direction régionale de l'Environnement,
de l'Aménagement et du Logement
de Nouvelle-Aquitaine**

Limoges, le 16 octobre 2018

Rapport suite à la visite d'inspection du 28 juin 2018 de l'ancien site minier uranifère de Masgrimauds sur la commune de Mailhac-sur-Benaize (87)

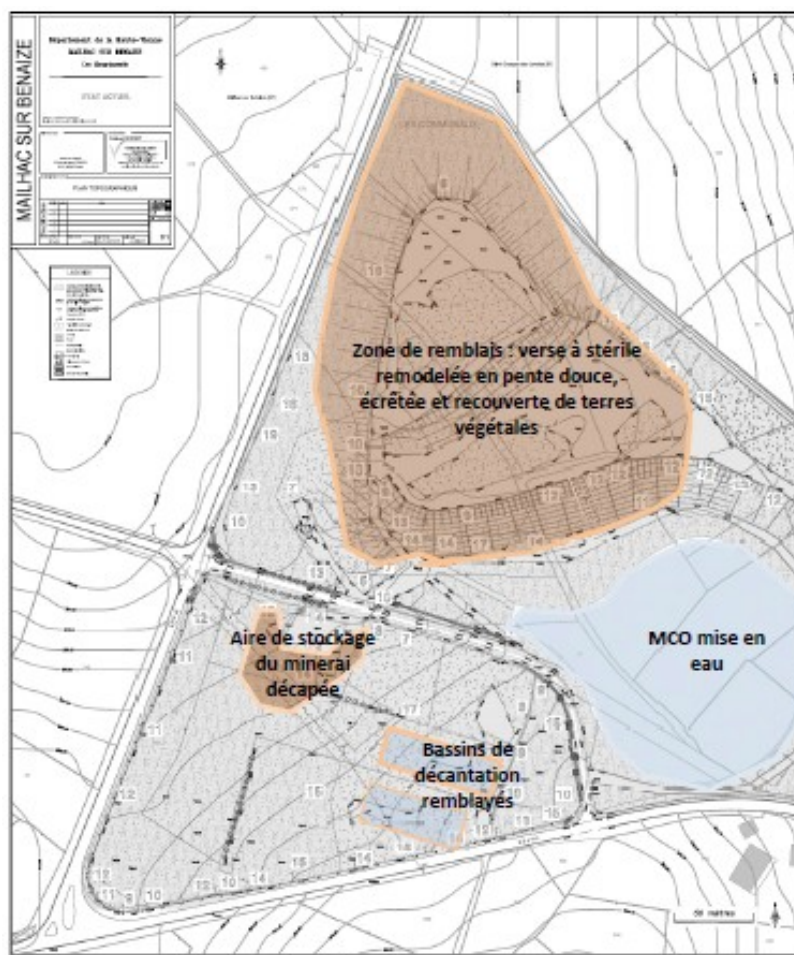
Les travaux de réaménagement du site se sont achevés en 1989. La MCO a été convertie en plan d’eau après remblayage partiel. La surverse du plan d’eau est aménagée à la côte 262,9 ; l’eau s’écoule dans un fossé qui rejoint un ruisseau affluent de la Benaize.

La verse à stérile a été remodelée en pente douce (22 ° en moyenne), écrêtée, puis recouverte par de l’arène et de la terre végétale. Le carreau minier a été déséquipé et l’aire de stockage de minerai a été assainie par décapage. Les bassins de décantation ont été remblayés avec de la roche en place.

Schéma du réaménagement du site
