Diminution du radon à coût maîtrisé

Maison en pierre de 100 m²
sur 2 niveaux

Année de construction :
avant 1960 et rénovation en 2000

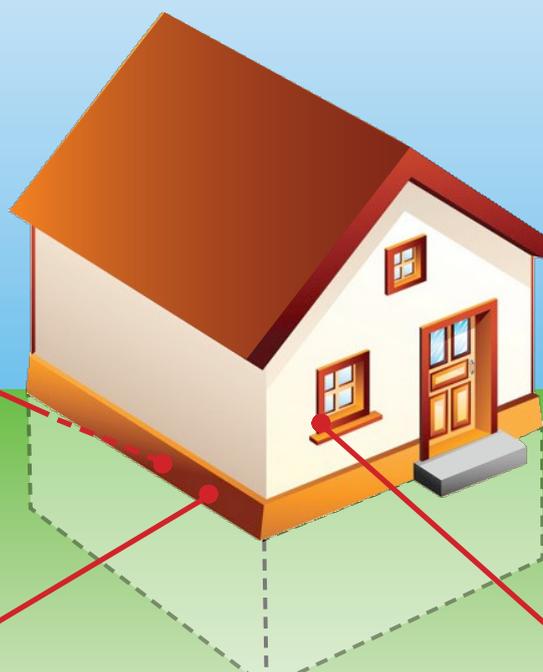
constat

Absence d'entrée d'air sur les fenêtres

- Installer des entrées d'air sur les fenêtres ;
- Faire réviser la VMC par un installateur agréé ;
- Aérer le garage en permanence en ouvrant les fenêtres ou en posant un extracteur électrique ;
- Créer un sas entre le sous-sol et le logement.

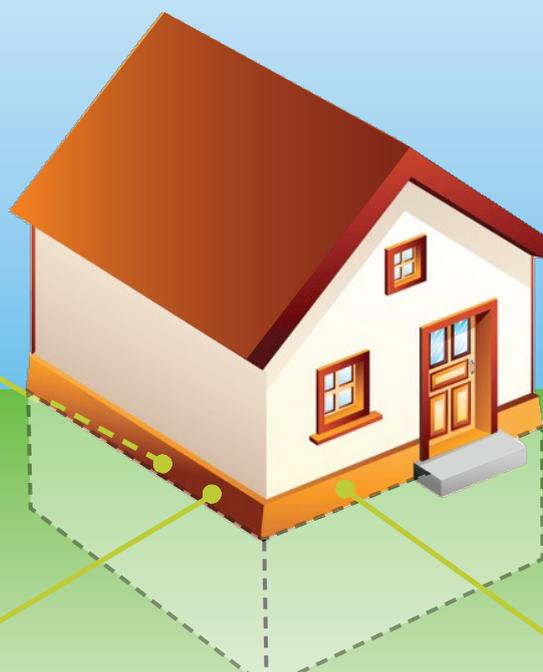
APRÈS travaux

Extracteur électrique sur fenêtre du garage
