Nos réf. : DMAMU2018-0078

**Objet : ORANO Mining
Rapport de visite d'inspection – Site minier « Lombarteix » à Jouillat (23)**

Visite d'inspection : Date de la visite :	Site minier " Lombarteix " à Jouillat (23) 19 juin 2018
Exploitant : Adresse administrative :	CFM, représenté par ORANO Mining Direction de l'Après-Mines France - Établissement de Bessines 2, route de Lavaugrasse – CS30071 87250 Bessines-sur-Gartempe
Titre minier :	Permis d'exploitation de Montagaud accordé à CFM en 1959 (échu), représenté par ORANO Mining
Référentiels utilisés :	Bilan de fonctionnement de la Creuse de 2008 Visite d'inspection du 29/04/2010 Contrôles 2 nd niveau IRSN dans le cadre du programme Mimosa de 2011 (site identifié mais non retenu dans le périmètre d'étude)

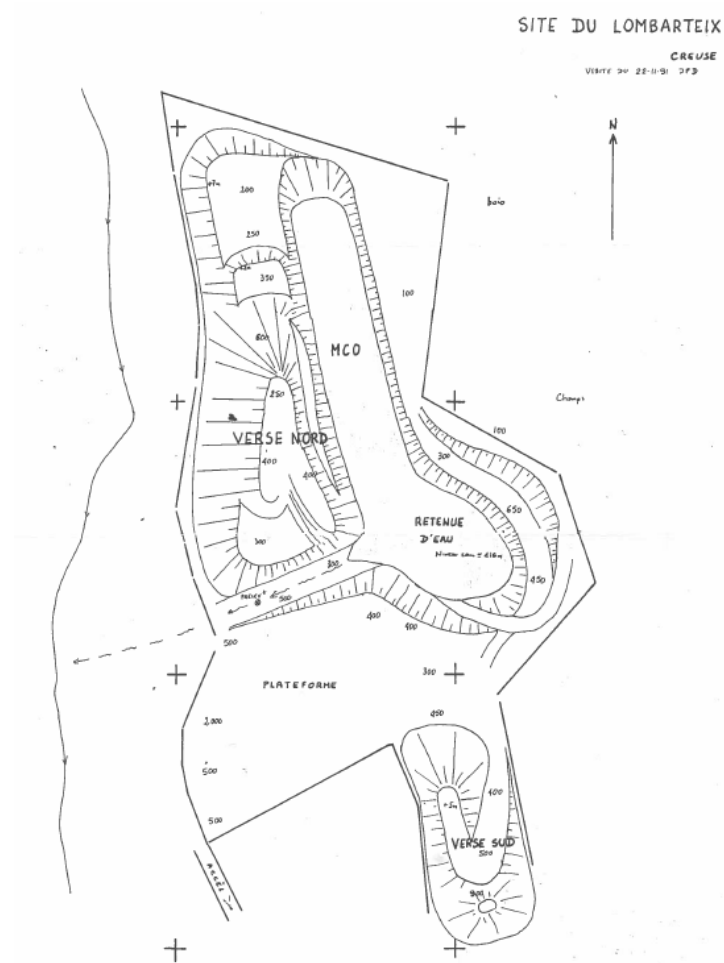
Plan d'archives de 1991

Un document retrouvé dans les archives de la DREAL mentionne que le site n’a pas été réaménagé totalement. La MCO comporte des parois subverticales d’environ 10 mètres de hauteur et constitue une retenue d’eau stagnante.

Les verses à stériles à pentes raides (l’une en bordure ouest de la MCO et l’autre au sud de la MCO) ont été laissées en l’état.
