# Sites miniers de Crozant, Lafat-Vieille, La Cueillère, Le Mont et Lombarteix : Inspections des 19 et 21 juin 2018

## Commission de suivi des anciens sites miniers uranifères de la Creuse

20 juin 2019

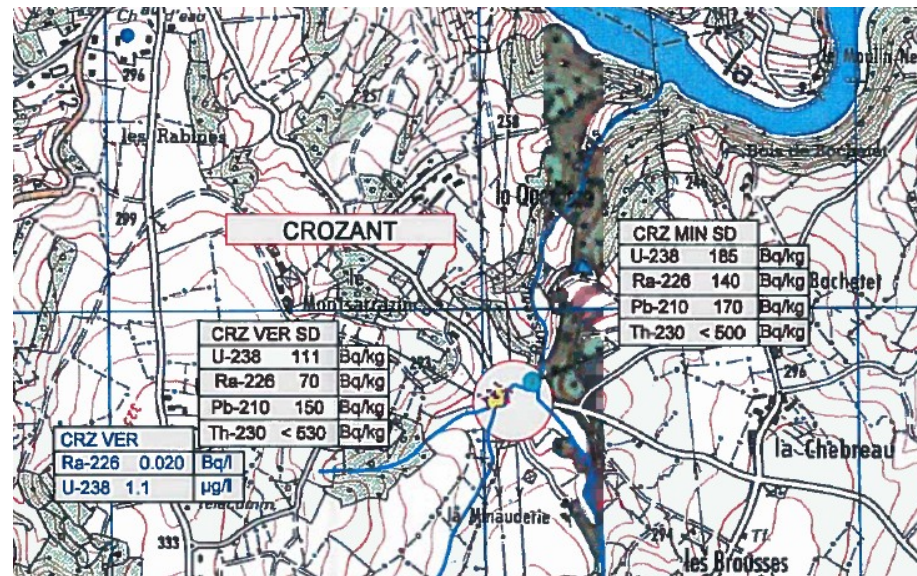
- Des analyses des eaux dans le ruisseau du Ribois en aval des écoulements de pied de verse ont été faites par ORANO en 2008 dans le cadre du bilan de fonctionnement puis par l'IRSN en 2010 dans le cadre du contrôle au 2nd niveau des sites de la Creuse

- Les valeurs observées par ORANO et l'IRSN sont du même ordre de grandeur et sont cohérentes avec celles usuellement mesurées dans les eaux de surface dans les environnements géologiques comparables

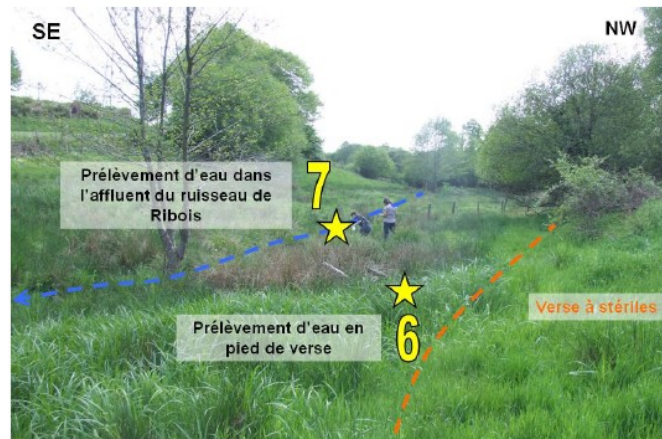
| Point | Localisation | pH | U <sub>238</sub> soluble en µg/l | Ra <sub>226</sub> soluble en Bq/l |
|---|--|---|---|---|
| 6 | Prélèvement en pied de verse | 5,48 | 1,48 | 0,19 |
| 7 | Prélèvement dans le ruisseau (affluent du Ribois) en contrebas | 6,99 | 0,12 | <0,024 |

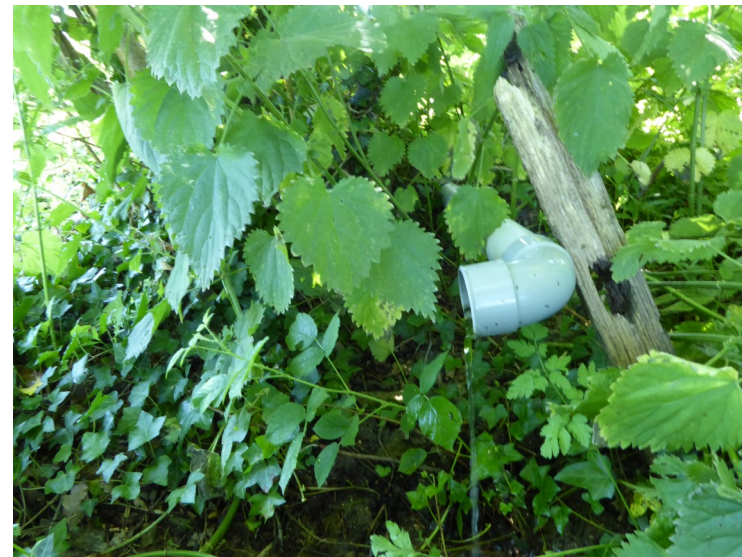
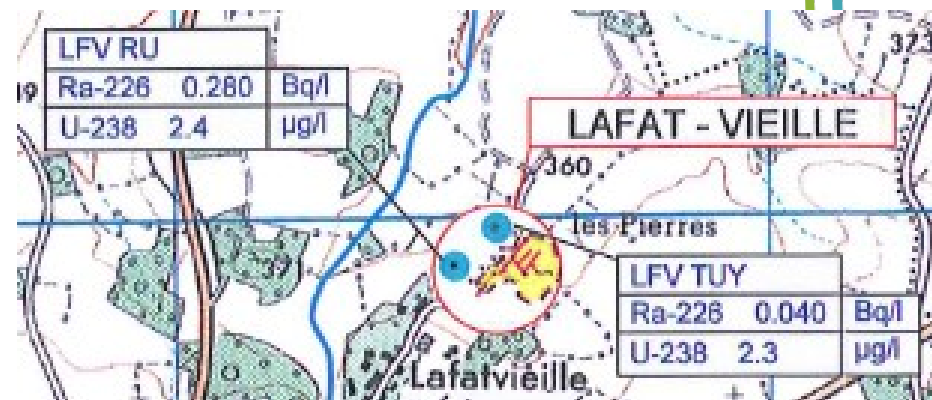
- Aucune résurgence n'a été repérée dans le champ à proximité du montage M3 ; le seul écoulement constaté sur le site provient d'un tuyau situé à proximité du montage M2
- Des analyses des eaux, au niveau de ce tuyau et dans le talweg en aval du site, ont été faites par ORANO en 2008 dans le cadre du bilan de fonctionnement

- Les valeurs observées par ORANO au point de prélèvement LFV TUY sont cohérentes avec celles usuellement mesurées dans les eaux de surface dans les environnements géologiques comparables
- Les valeurs concernant le Ra<sub>226</sub> sol au point de prélèvement LFV RU sont plus élevées que celles usuellement mesurées
