Sites miniers de Coussat, Le Monteil et Basseneuille Inspections du 07/09/16

**Commission de suivi des
anciens sites miniers
uranifères de la Creuse**

5 janvier 2017

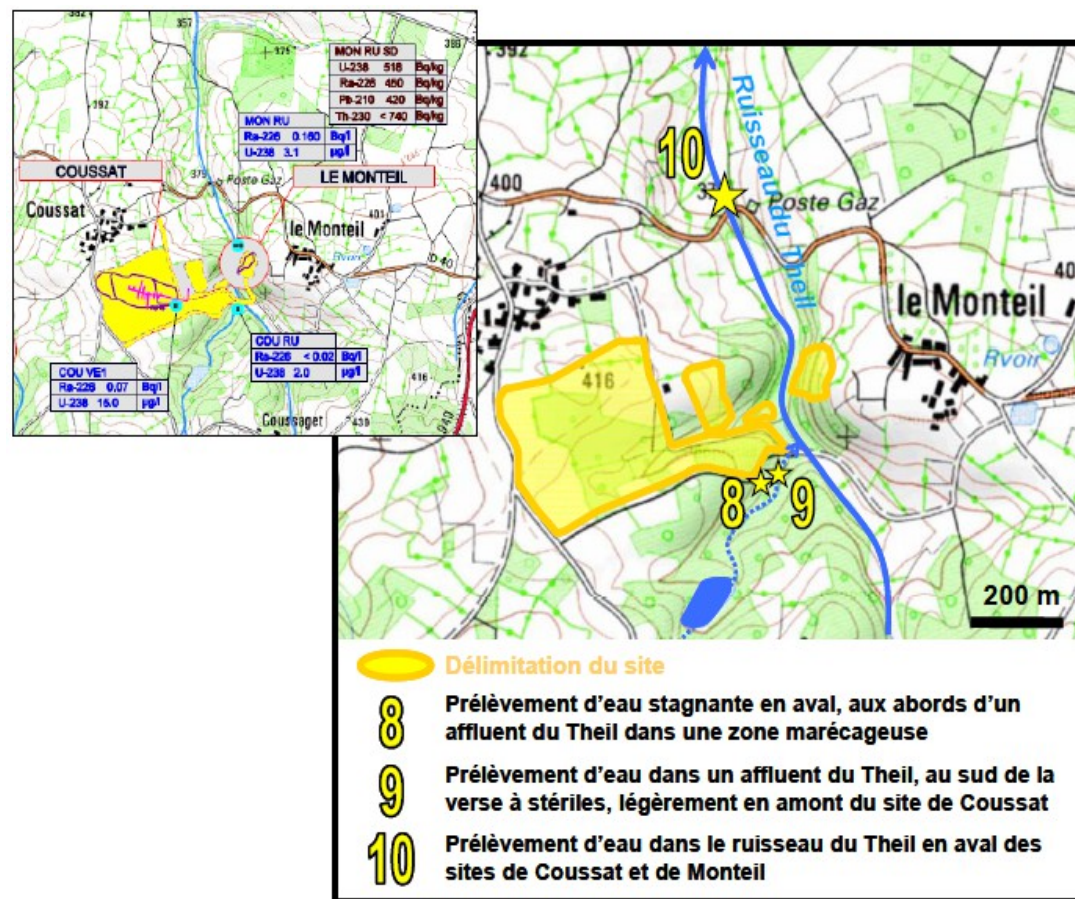
Figure 14 : Localisation des prélèvements d'eaux effectués en aval des sites de Coussat et Monteil (IRSN, 2010). En encart : carte des résultats d'analyses des eaux d'Areva NC (2008).

- Des analyses des eaux de surface ont été faites par AREVA en 2008 dans le cadre du bilan de fonctionnement puis par l'IRSN en 2010 dans le cadre du contrôle au 2nd niveau des sites de la Creuse

- Les valeurs observées par AREVA et l'IRSN sont du même ordre de grandeur et sont cohérentes avec celles usuellement mesurées dans les eaux de surface dans les environnements géologiques comparables

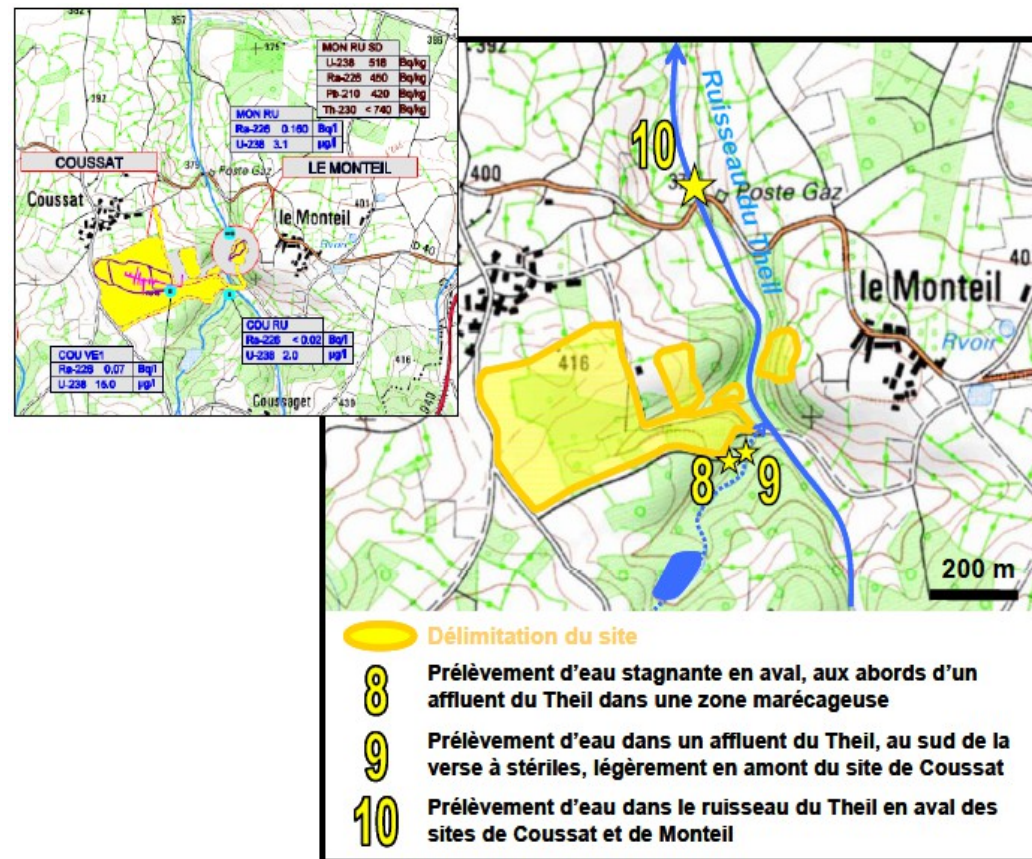
Figure 14 : Localisation des prélèvements d'eaux effectués en aval des sites de Coussat et Monteil (IRSN, 2010). En encart : carte des résultats d'analyses des eaux d'Areva NC (2008).

- Des analyses des eaux dans le ruisseau du Theil en aval des sites de Coussat et du Monteil ont été faites par AREVA en 2008 dans le cadre du bilan de fonctionnement puis par l'IRSN en 2010 dans le cadre du contrôle au 2nd niveau des sites de la Creuse

- Les valeurs observées par AREVA et l'IRSN sont du même ordre de grandeur et sont cohérentes avec celles usuellement mesurées dans les eaux de surface dans les environnements géologiques comparables

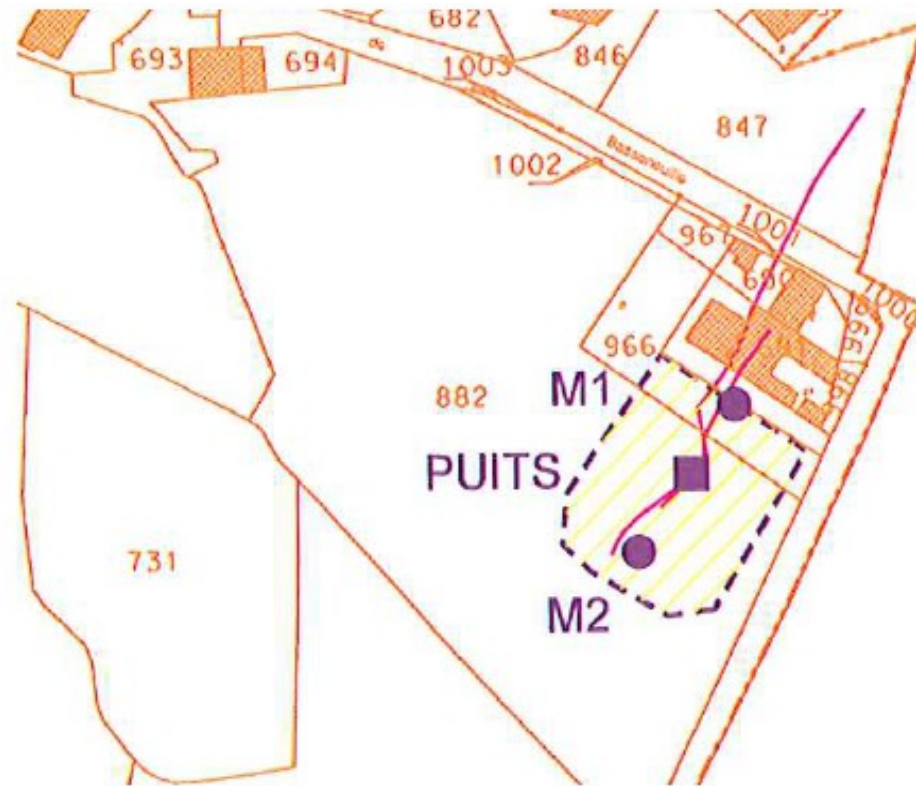
Extrait du Bilan de fonctionnement 2008 – Site de Basseneuille

- Le gisement a été exploité sur deux niveaux de galeries de faible profondeur (15 m et 25 m de la surface), un puits P1 et deux montages M1 et M2

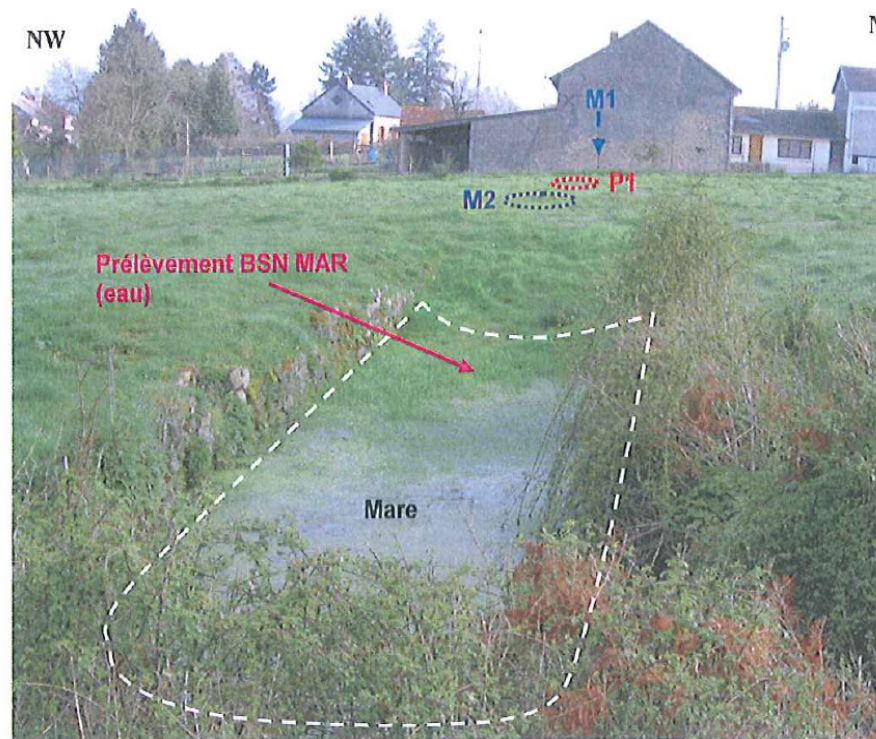
Extrait du Bilan de fonctionnement 2008 – Site de Basseneuille

- Des analyses des eaux dans la mare et dans le ruisseau en contrebas du site ont été faites par AREVA en 2008 dans le cadre du bilan de fonctionnement
