PRÉFÈTE DE LA CREUSE

Objet : Visite d'inspection du site minier «Hyverneresse» à Gioux et Croze (23) du 25 février 2021

Site :	Site minier «Hyverneresse» - Communes de Gioux et Croze (23)
Date de l'inspection :	25 février 2021
Situation administrative :	MCO remblayée partiellement et Travaux Miniers Souterrains Déclaration d'arrêt des travaux, 1 ^{er} donné acte. Site sous police des mines Exploitant : ORANO Mining Propriétaire des terrains : privés et ORANO Mining
Référentiels utilisés :	- Déclaration d'arrêt des travaux et Arrêté préfectoral de 1 ^{er} donné acte du 31 mars 2020 - Arrêté Préfectoral de mise en sécurité et surveillance du 23 février 2017 - Rapport de l'inspection du 27 août 2015 - Résultats d'autosurveillance

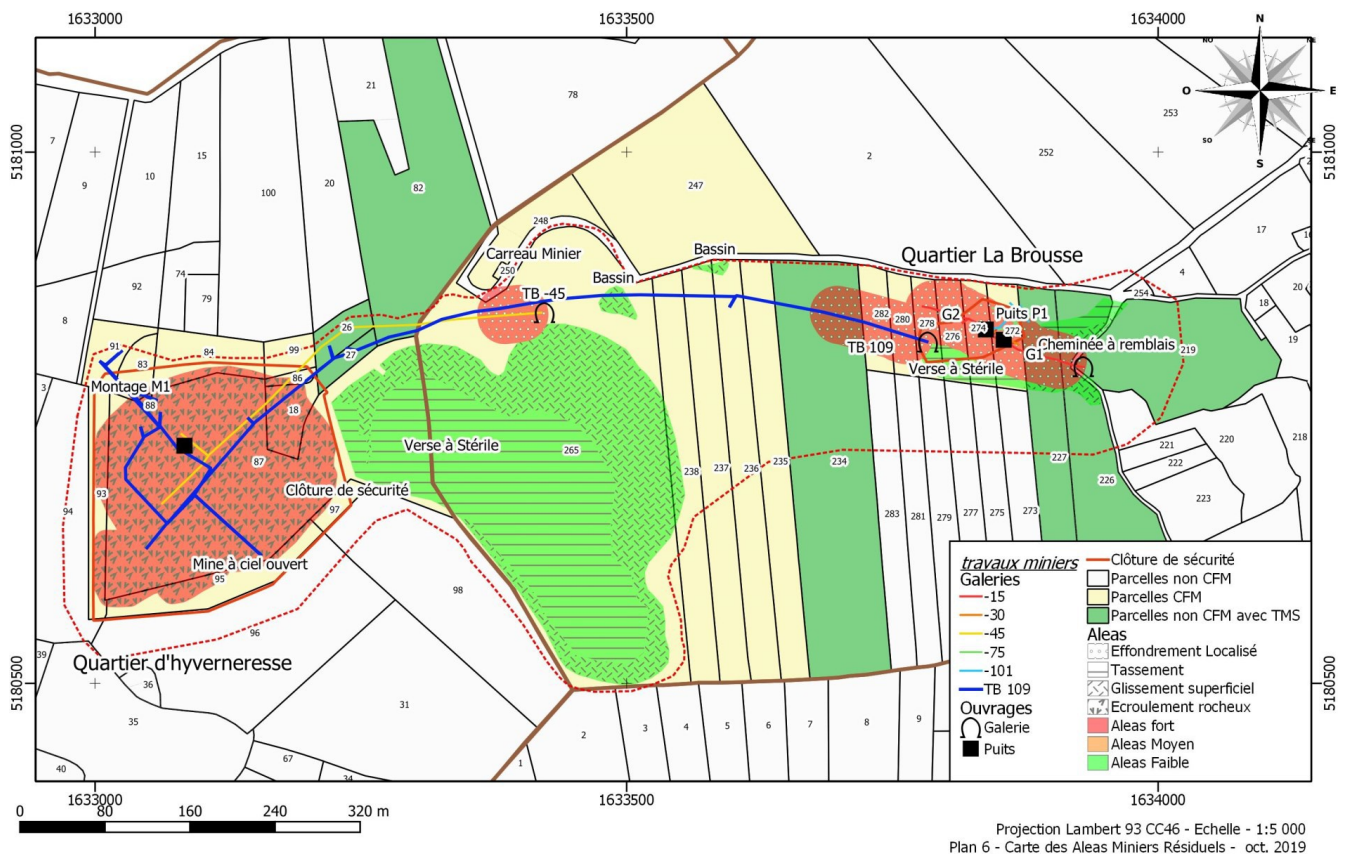
Figure 2 : Cartographie des aléas sur le site minier d'Hyverneresse (ORANO Mining, DADT)

Après l'arrêt des travaux, la MCO a été comblée partiellement sur une dizaine de mètres en 1995 et le parement a été conforté (au sud). Un merlon et une clôture interdisant l'accès à la fosse ont été installés. La clôture, longue de 900 m a été entièrement refaite et déplacée en 2010 afin de reculer la zone dangereuse d'aléa écoulement rocheux fort présent aux abords de la fosse (figure 2).

La verse à stériles à l'Est de la MCO est restée en l'état avec juste un aplanissement de sa partie sommitale. L'aléa retenu est un aléa tassement faible sur toute sa surface et un aléa glissement faible sur son pourtour (figure 2).

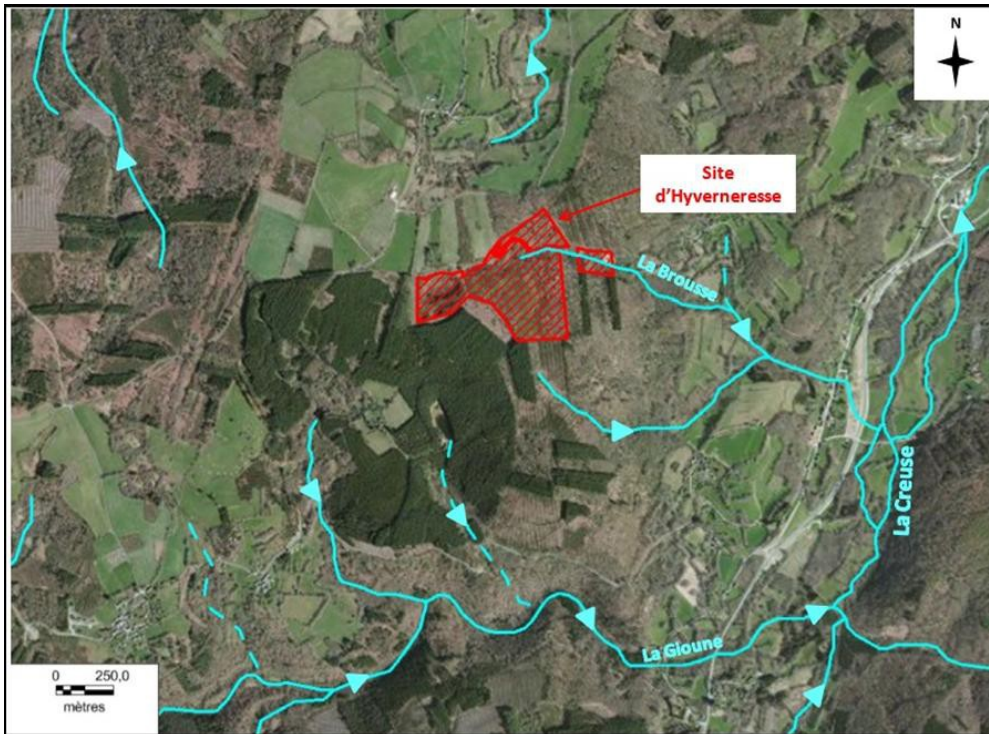
Figure 3 : Réseau hydrographique aux alentours du site, en bleu les cours d'eau

Globalement sur le site, la grande majorité des écoulements de surface est régie par la topographie, seule la présence de fossés, créés pour la gestion des eaux pluviales du site (protection du parement nord de la MCO), interfèrent dans ce processus (figure 3).

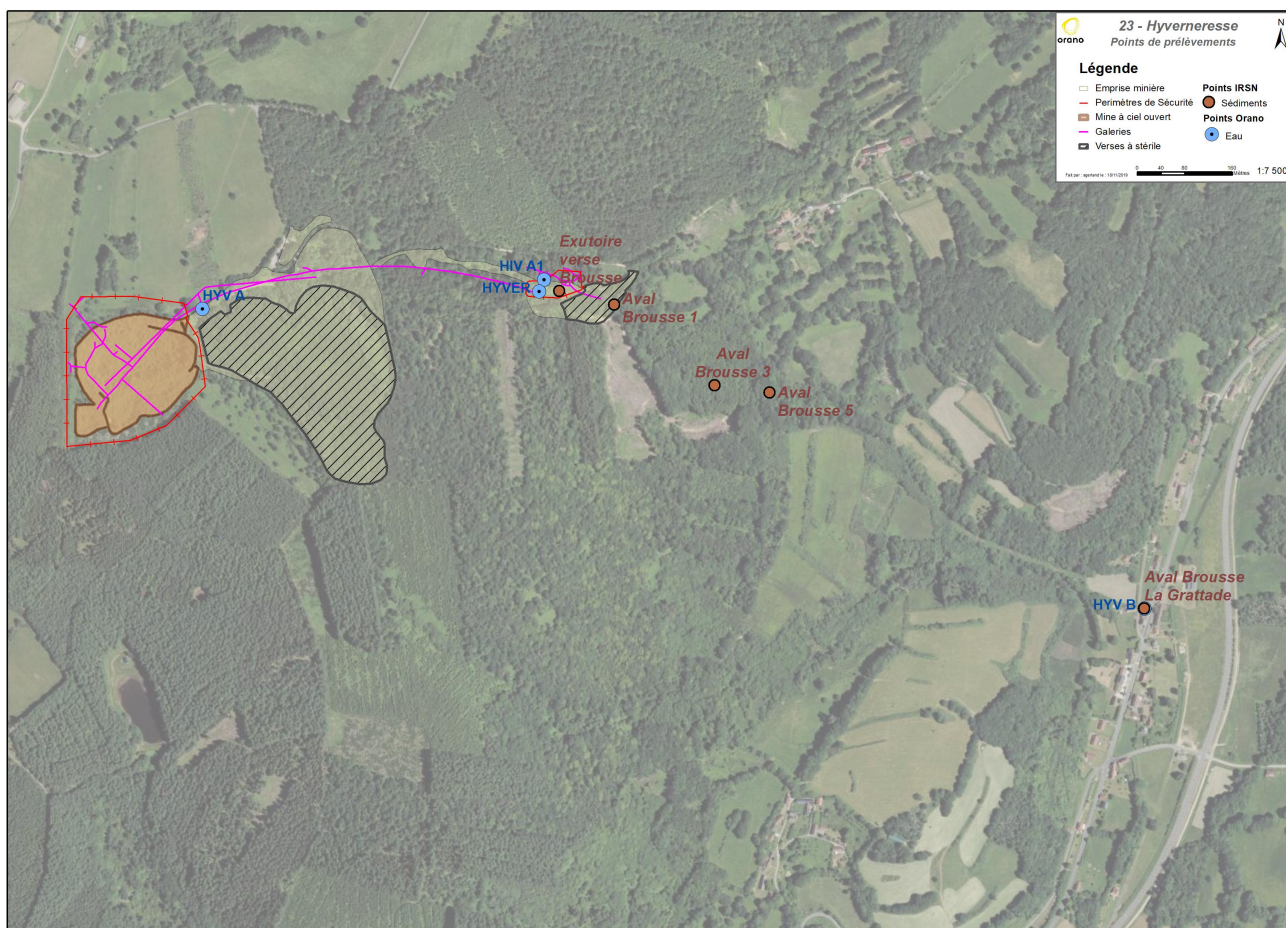
Figure 5 : points de prélèvements réglementaires sur les eaux de surface

Pour rappel, à la demande de l’inspection dans son rapport de visite du 26 juin 2009, ORANO Mining a repris les contrôles à partir de juin 2010 et depuis l’arrêté du 23 février 2017, un point en aval du site minier sur le ruisseau de la Brousse a été ajouté (HYV B). Des mesures de pH, des analyses d’activité en Ra²²⁶ soluble et des concentrations en U²³⁸ soluble sont réalisées aux points de surveillance, en sortie de travers-Banc (HYVER), et dans le milieu naturel, en amont du site (HYV A1) et donc en aval du site (HYV B). Une mesure du débit des eaux rejetées dans le milieu naturel, en sortie de travers-Banc (HYVER) est réalisée mensuellement. L’ensemble de ces points de prélèvements est figuré dans la figure 5.
