Projet de travaux de réparation sur le Pont Saint Jean à Saubusse (40)

Dossier de demande de dérogation pour
destruction d'espèces protégées au titre
de l'article L411-1 du code de
l'Environnement

Version du : 3 février 2020

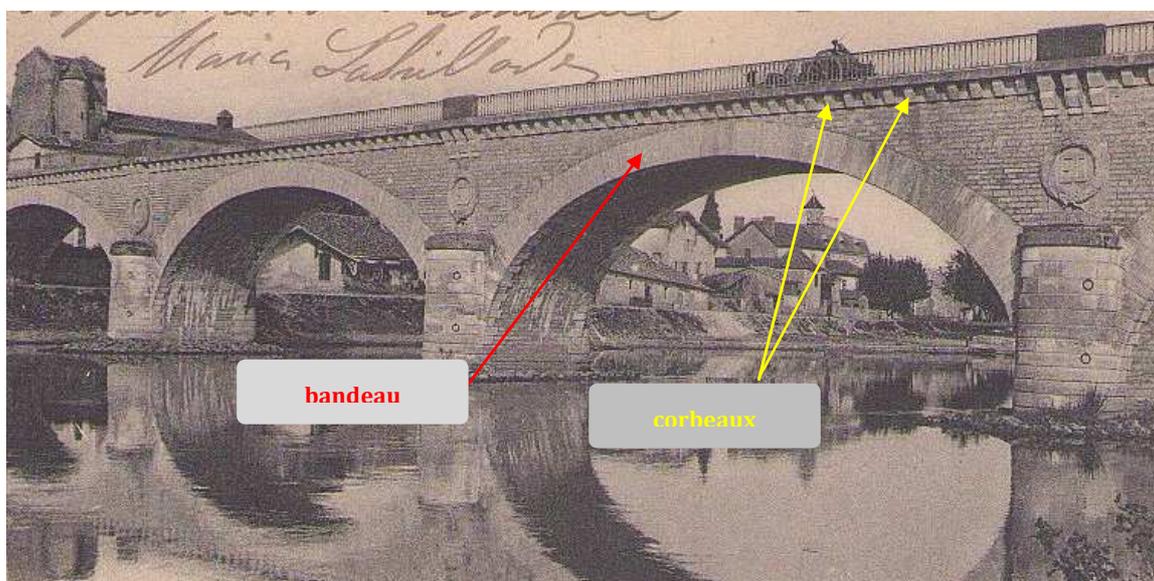
Les modalités de réparation des pierres endommagées sont développées ci-après. Il s'agit d'intervenir sur les bandeaux des voûtes et les corbeaux qui constituent la corniche de l'ouvrage.

Les éclats sont principalement localisés en parties supérieures des bandeaux et sont davantage concentrés en clé de voûte. Ils sont a priori dus à la gélivité de la pierre associée à la pénétration des eaux de pluie. Le phénomène est accentué par la présence de végétation.
