**Objet : Demande de dérogation pour la destruction temporaire de nids d'espèces protégées – ravalement de façade de la copropriété « LES GOÉLANDS », 54 boulevard de la Plage, 33510 Andernos-les-Bains**

## Diagnostic technique sur l'état des balcons de la résidence LES GEOLANDS ANDERNOS

54 Boulevard de la Plage  
33510 ANDERNOS-LES-BAINS

## Diagnostic structurel d'un poteau

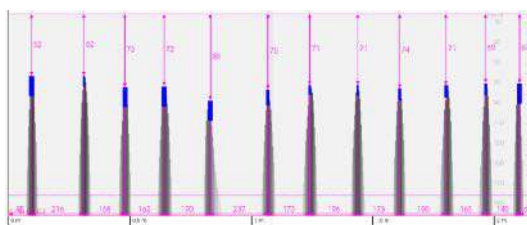
#### 2. Scan issu du Ferroskan :

**Commentaires :** les aciers sont positionnés en partie basse de la dalle.

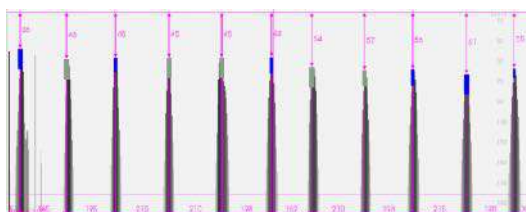
#### 2. Scan issu du Ferroscan :

**Commentaires :** les aciers sont positionnés en partie neutre de la dalle.

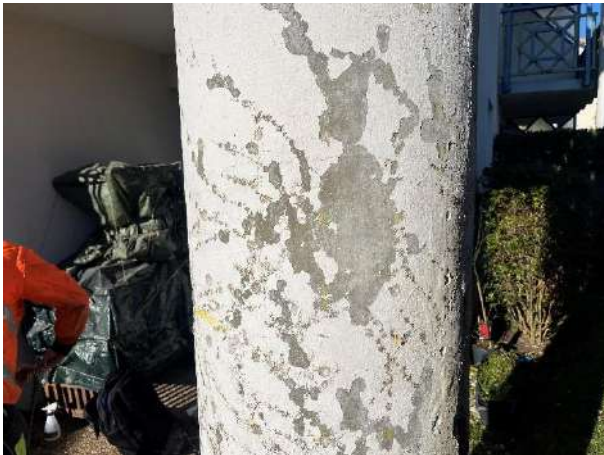
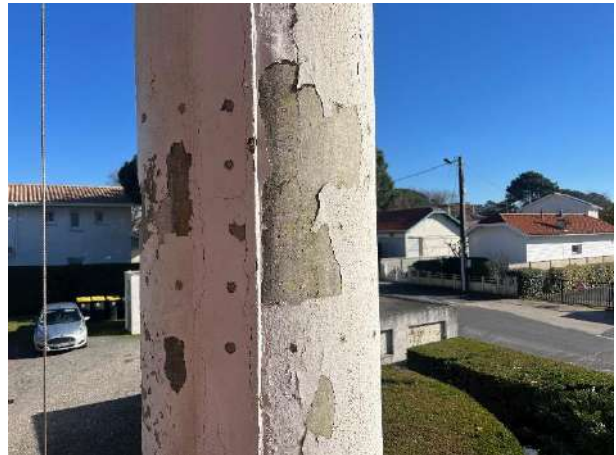
Photographies :

| Ouvrage | Description | Cotation |
|---|---|---|
| <b>Parement du poteau</b> | Un léger faïençage avec décollement de la peinture en surface est visible sur l'ensemble du poteau. Ce désordre reste plus marqué en partie basse du poteau | <b>D1</b> |

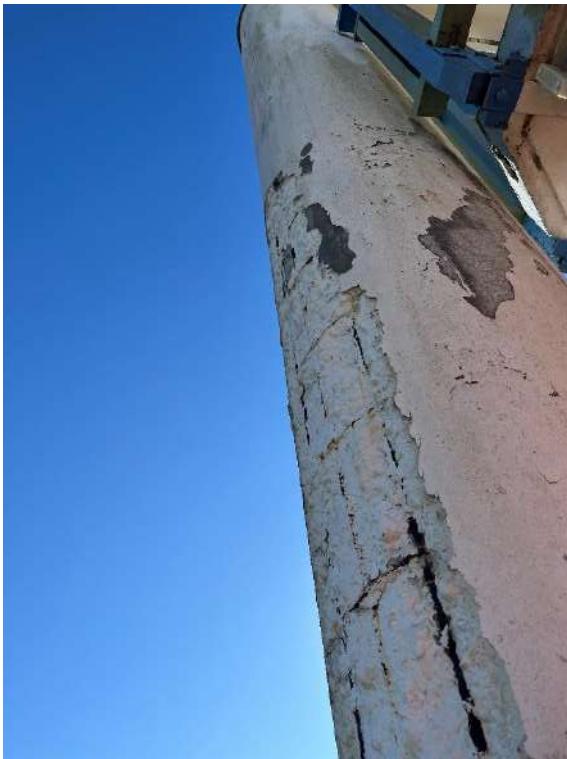
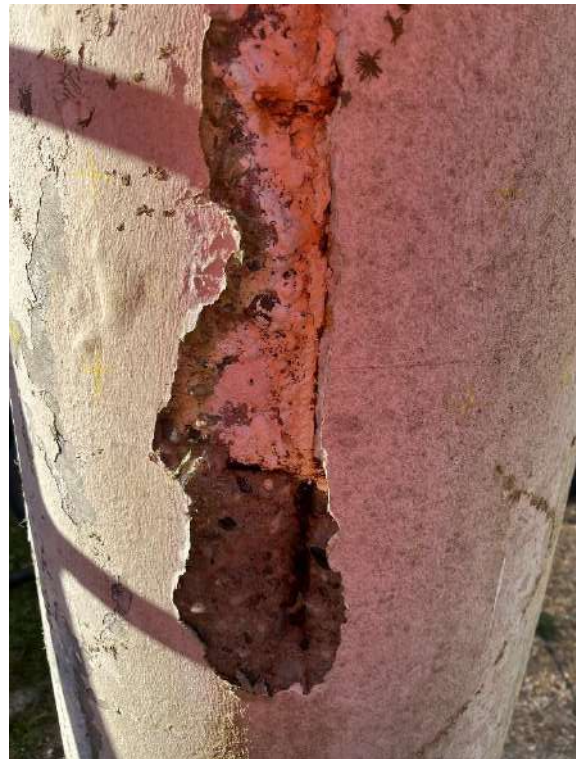
**Photographies :**

| Ouvrage | Description | Cotation |
|---|---|---|
| <b>Côté exposé Nord-Est du poteau</b> | <p>Zone écroulée sur 3,0 à 4,0 cm de profondeur sur le côté Nord-Est du poteau sur une hauteur d'environ 3,50 m</p> <p>On note la présence d'un enduit, de couleur blanc, ayant été appliqué en enrobage des aciers, mais qui a fini par se désolidariser du poteau au cours du temps.</p> <p>Les aciers présentent une perte de section de 23 % ponctuellement (diamètre de l'acier sain <math>\varnothing 12,0</math> mm <math>\rightarrow</math> diamètre de l'acier altéré <math>\varnothing 10,5</math> mm)</p> | <b>D1</b> |

| Elément Ausculté : | Sondages P <sub>OT</sub> 1 / P <sub>OT</sub> 2 / P <sub>OT</sub> 3<br><i>Poteau extérieur - Résidence Les Goélands</i> |
|---|---|
| <b>Nota :</b> Les aciers longitudinaux mis à nu, au droit des sondages, sont sains.<br>Les aciers longitudinaux présents au droit de la zone écroutée présentent une perte de section de 23 % ponctuellement<br>(diamètre de l'acier sain Ø12,0 mm → diamètre de l'acier altéré Ø10,5 mm) | |

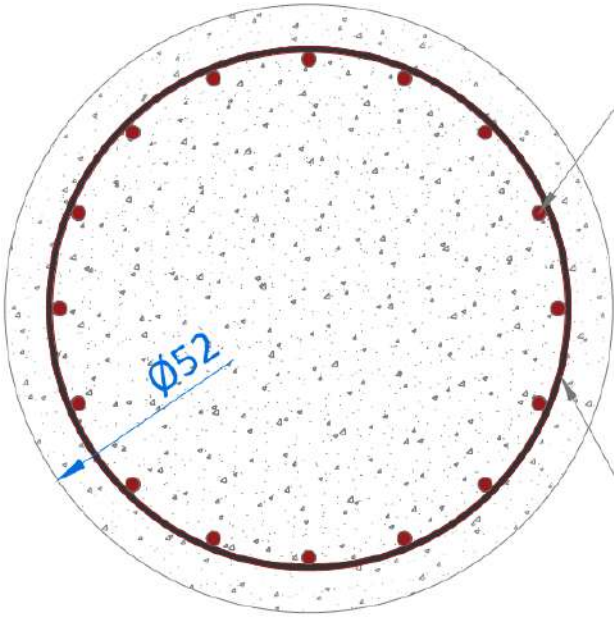
| Elément Ausculté : | Sondages P <sub>OT</sub> 1 / P <sub>OT</sub> 2 / P <sub>OT</sub> 3<br><i>Poteau extérieur - Résidence Les Goélands</i> |
|---|---|
| <div style="display: flex; align-items: center; justify-content: center;"> <div style="margin-left: 20px;"> <p>16 aciers longitudinaux<br/>HAØ12,0 mm</p> <p>Cadres RLØ5,0 mm<br/>Espacement : 20,0 cm</p> </div> </div> | |

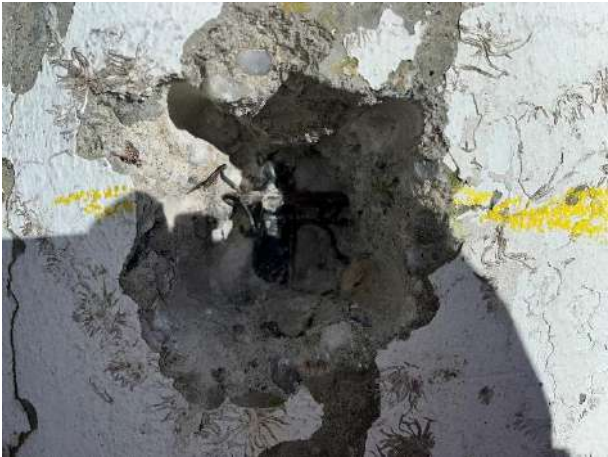
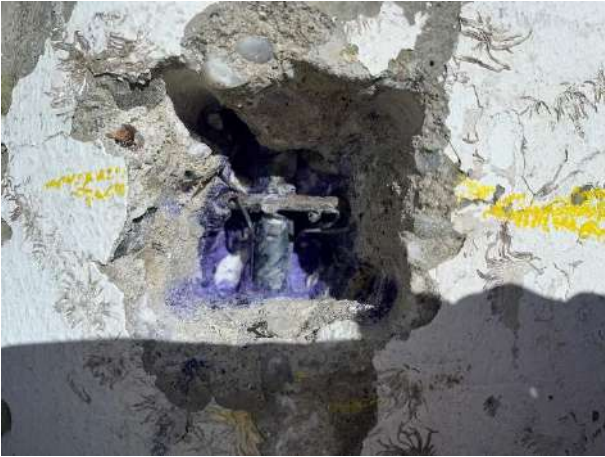
| Localisation du sondage | Zone présentant un léger faïençage / Côté Sud du poteau |
| Enrobage des aciers longitudinaux | 4,6 cm |
| <p><i>Sondage P<sub>OT</sub>1</i></p> | <p>Front de carbonatation : <b>3,0 cm</b><br/>Les aciers longitudinaux sont positionnés dans un béton non carbonaté.</p> <p><i>Sondage P<sub>OT</sub>1 : Test de carbonatation à la Thymolphtaléine – Front de carbonatation : 3,0 cm</i></p> |

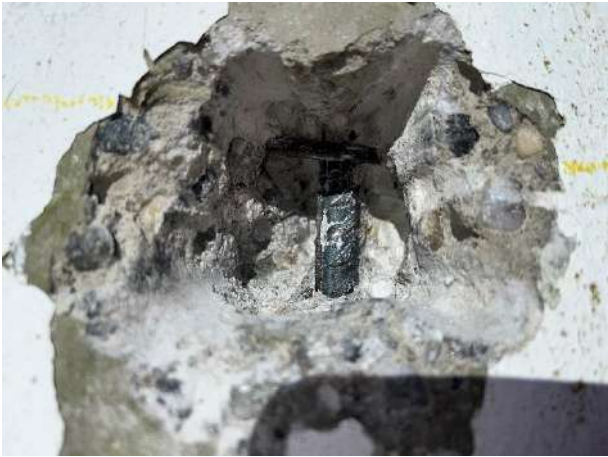
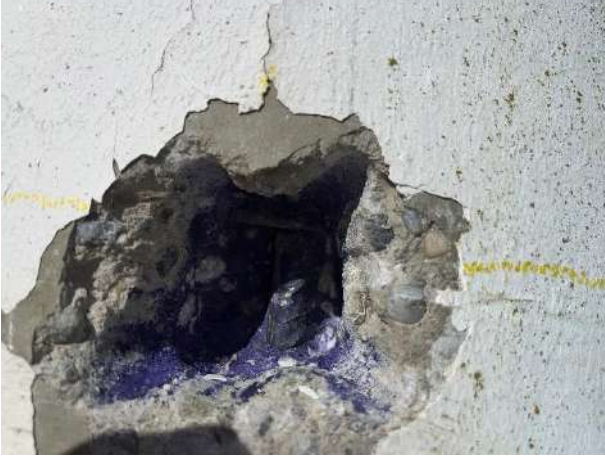
| Localisation du sondage | Zone saine / A hauteur d'une zone écroulée (côté opposé) |
| Enrobage des aciers longitudinaux | 4,3 cm |
| <p><i>Sondage P<sub>OT</sub>2</i></p> | <p>Front de carbonatation : <b>2,5 cm</b><br/>Les aciers longitudinaux sont positionnés dans un béton non carbonaté.</p> <p><i>Sondage P<sub>OT</sub>2 : Test de carbonatation à la Thymolphtaléine – Front de carbonatation : 2,5 cm</i></p> |

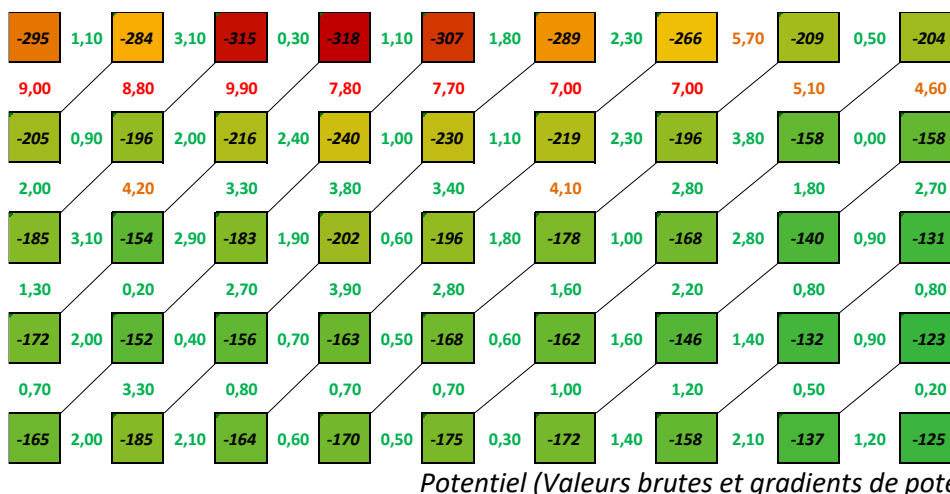
### Sondage **P<sub>OT</sub>3** : Hauteur : 4,30 m - Proche d'une zone écroutée

Valeur brute maximale : -318 mV

Valeur brute minimale : -123 mV
