**Direction régionale de l'environnement,
de l'aménagement et du logement
Nouvelle – Aquitaine**

Objet : Visite d'inspection du site minier de la Charbonnière à Lussac-les-Eglises (87) du 23 août 2022

| Site : | Site minier de la Charbonnière (87) |
| Date de l'inspection : | le 23 août 2022 |

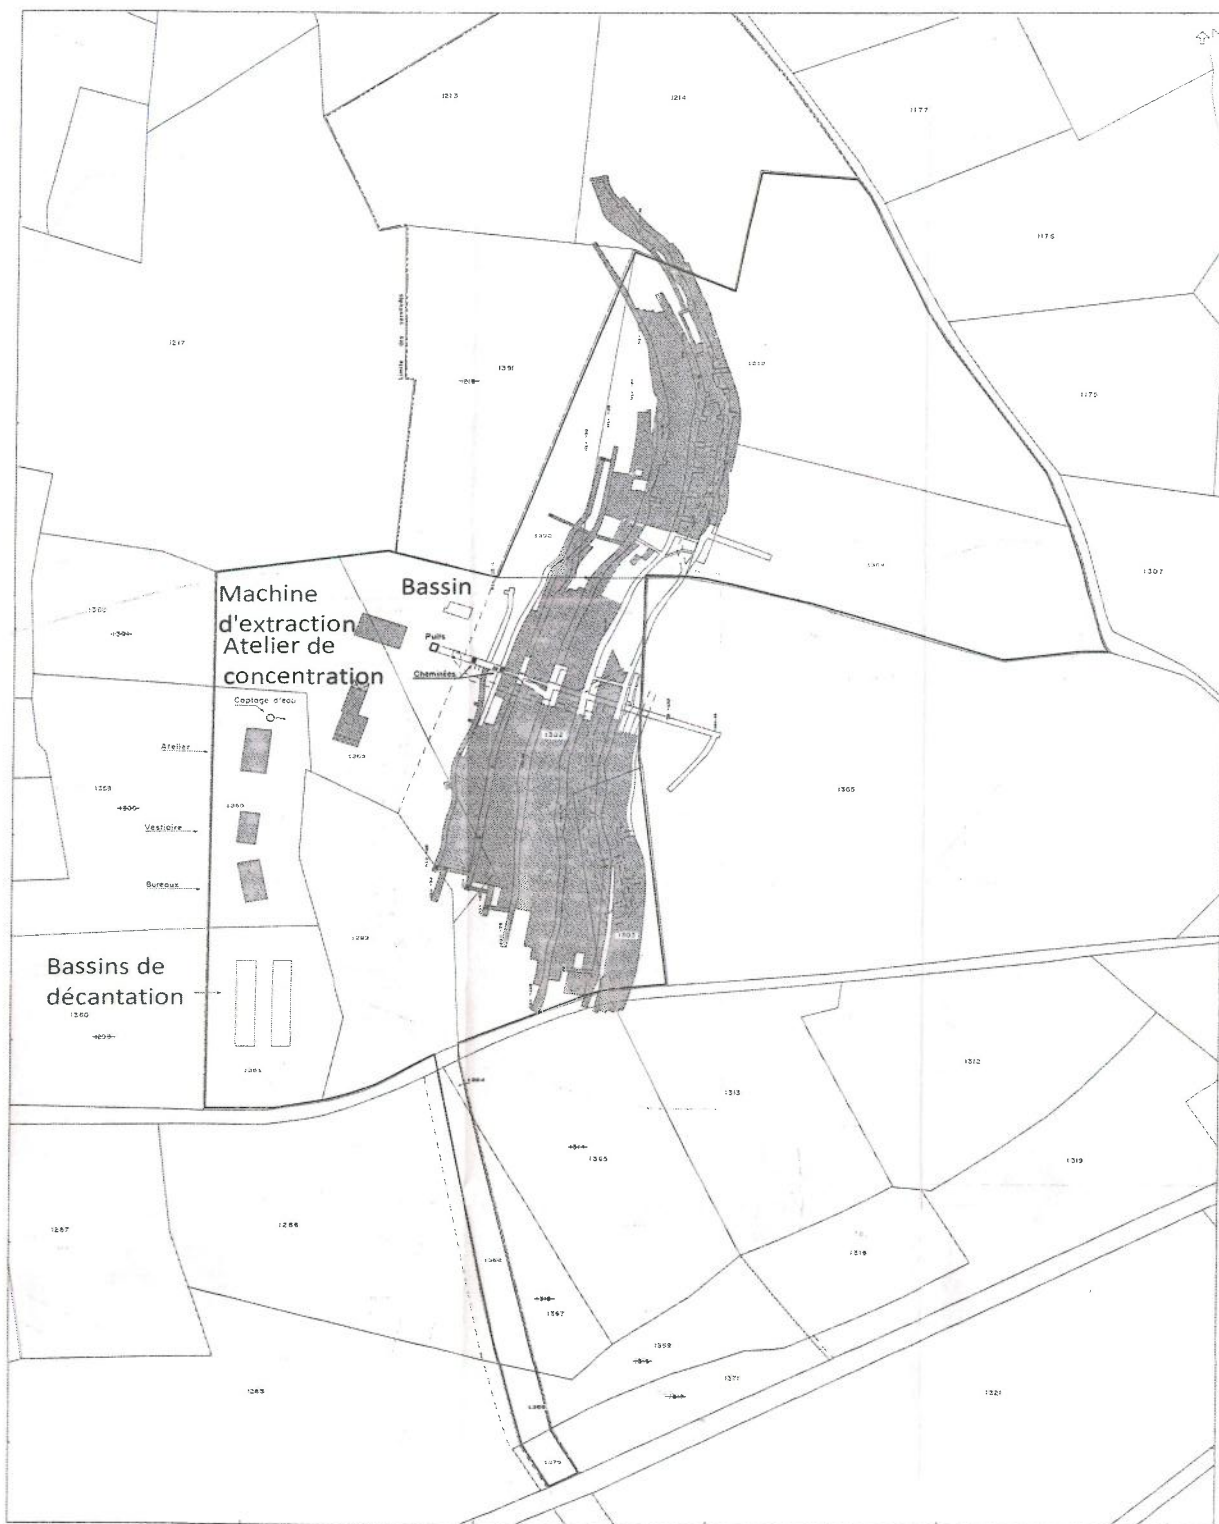
Figure 2 : Plan de superposition des équipements et des travaux miniers avec le relevé cadastral (DADT La Charbonnière)

Le site a été exploité par travaux miniers souterrains de 1962 à 1979. Environ 344 000 tonnes de fluorine ont été extraites des TMS. La surface concernée par l'ensemble des travaux miniers est de 7 ha 94 a 75ca.

Avant réaménagement, les installations comprenaient (figures 1 et 2) :

Ce site a donc été le lieu de traitement chimique de minerai, avec un atelier de concentration, production de résidus de traitement et bassins de décantation (figure 2).

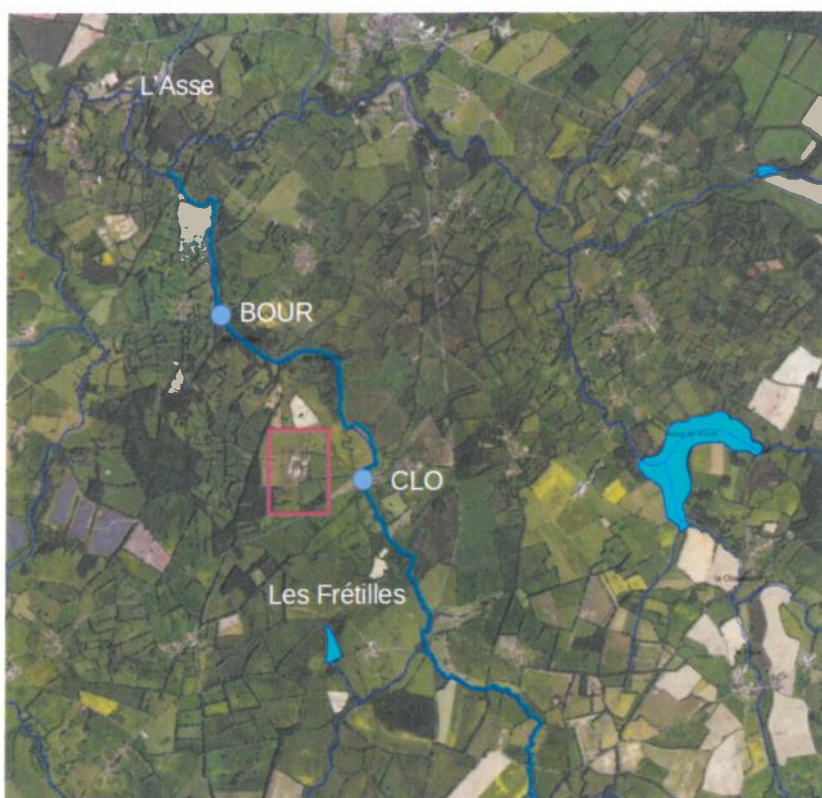
Figure 3 : Réseau hydrographique au voisinage du site minier de la Charbonnière (en violet la localisation du site minier) et localisation des points de prélèvements réglementaires amont et aval.

Les anciens travaux miniers se situent à 500 m à l'Ouest du ruisseau des Frétilles (Code Sandre : 04C0000002000861702 selon la BD Topage 2019) qui se déverse dans la rivière l'Asse, un affluent de la Benaize. La figure suivante illustre le réseau hydrographique local :

Concernant le milieu récepteur, la qualité des eaux en amont et en aval du site sur le ruisseau des Frétilles est mesurée conformément à l'arrêté préfectoral du 12 octobre 1998 (bilan triennal des mesures réalisées semestriellement en arsenic, fluor, fer et manganèse sur les eaux de surface en amont et aval du ruisseau récepteur), les points de prélèvements sont indiqués sur la figure 3.
