DE TENUE BIOMÉCANIQUE

21 arbres

Résidence des Grands Chênes

Version A : 08/04/2021

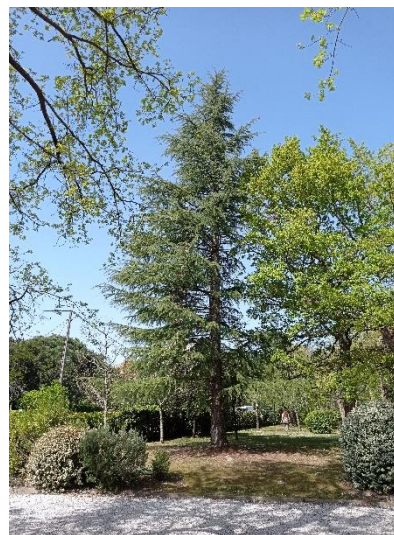
Photo n°2 : le cèdre de l'Himalaya (arbre n°17)

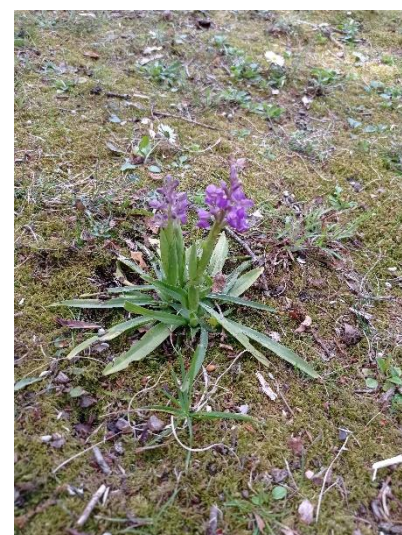
Photo n°19 : orchidée terrestre  
(*Orchis mascula*)

La vigilance lors des opérations de tonte permet aussi de préserver certaines plantes sauvages comme une jolie orchidée terrestre (*Orchis mascula*) repérée durant le diagnostic (photo n°19).
