Objet : Site minier Le Longy - AREVA MINES Rapport de visite d'inspection

Visite d'inspection :	Ancienne mine d'uranium Le Longy sur la commune de Millevaches (19)					
Date de la visite :	27 août 2015					
Titre minier	Permis d'exploitation de mines d'uranium octroyée à la société Centrale de l'Uranium et des Minerais et Métaux Radioactifs (SCUMRA) par arrêté préfectoral du 17/05/1971, sur une superficie d'environ 1,99 km² et valide jusqu'au 26 mai 1986 après prorogation.					
	Concession de mines d'uranium dite « Concession de Puy Curade » accordée à la société TCMF par décret ministériel du 29/08/1988 pour une durée de 25 ans et sur une superficie de 1,85 km². Titre minier actuellement échu					
Exploitant :	Société des mines de Jouac (AREVA Après-mines)					
a separation

Ancien site minier:	Mine à ciel ouvert en eau (MCO)				
Référentiels utilisés :	Arrêté préfectoral du 16 juin 1999 (1 ^{er} donné acte) Courrier AREVA du 13/03/2015 (résultats des contrôles année 2014) Courriel d'annonce de l'inspection du 19/08/2015

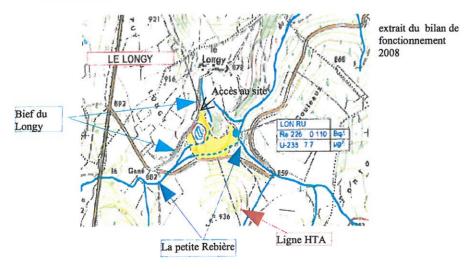
Le ruisseau de la petite Rebière, affluent du ruisseau de Malpouge lui-même affluent de la rivière La Diège, traverse à l'air libre le site en bordure sud et via une canalisation enterrée sous la verse à stériles remodelée.
