Nos réf : DMAMU2022-00039DEP

Objet : Visite d'inspection du site minier de Champour (87) du 26 avril 2022

Site :	Site minier de Champour à Razès (87)
Date de l'inspection :	le 26 avril 2022
Situation administrative :	une mine à ciel ouvert (MCO) : en eau et remblayée partiellement Sous police des mines : AP1 du 9 janvier 1998 Exploitant : ORANO Mining (ex-SMB) Propriétaire du site : ORANO Mining et propriétaire privé

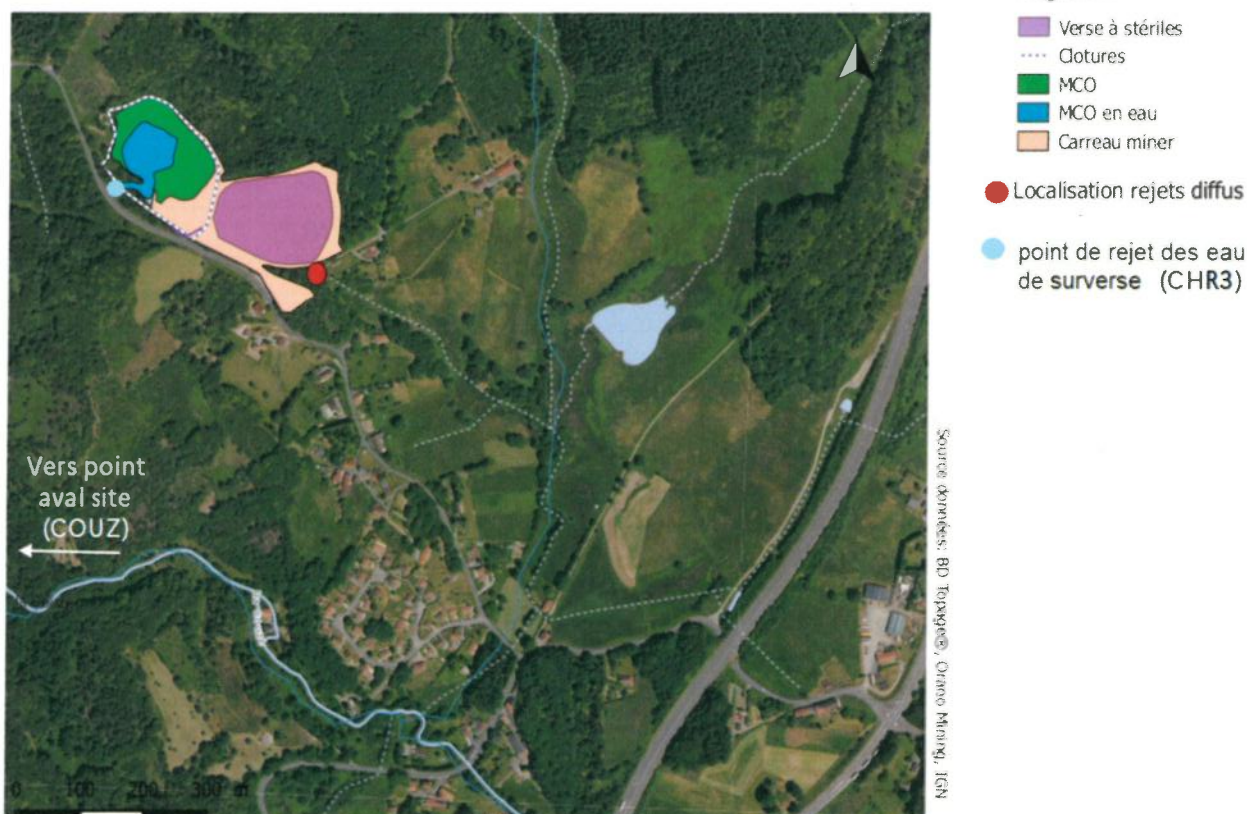
Figure 1: Plan du site et contexte hydrologique

La figure 1 montre le réseau hydrographique local. Ce site minier se trouve dans le bassin versant de la Couze, qui alimente les eaux du lac de Saint Pardoux. Ce site fait l'objet d'une surveillance réglementaire par arrêté préfectoral de 1^{er} donné acte du 9 janvier 1998 : les eaux de la rivière Couze, sont mesurées en aval du site au point COUZ et au niveau de la surverse de la MCO au point CHR 3 (voir § IV).

Le point de rejet des eaux de la surverse de la MCO, est matérialisé en bleu sur la figure 1. Ces eaux s'écoulent gravitairement dans le fossé du réseau pluvial longeant la RD 103 (figure 2). Ces eaux sont busées sous la route départementale RD 103 pour rejoindre un ruisseau en rive droite de la Couze.

Une étude sur les rejets diffus de 2009 a été prescrite par l'arrêté préfectoral n° 290 du 2 février 2009. Cette étude, qui concernait le périmètre des sites de l'ancienne division minière de la Crouzille a mis en évidence pour le site de Champour des eaux météoritiques infiltrées dans la verse à stériles qui ressortent en un point matérialisé en rouge sur la figure 1. Ceci a fait l'objet d'un constat au § V.
