**Direction régionale de l'Environnement,
de l'Aménagement et du Logement
Nouvelle-Aquitaine**

Objet : Visite d'inspection ICPE programmée du 14 avril 2016 – Stockage de résidus de traitement de minerai uranifères du Bernardan-Cherbois à Jouac (87)

Situation administrative du site	Site du Bernardan-Cherbois à Jouac (87) ICPE : usine traitement du minerai (activité cessée) et stockage de résidus de traitement de minerai (ICPE 1735) Exploitant : Société Mines de JOUAC (SMJ), représenté par AREVA AMF (noté Areva dans le rapport) Propriétaire du site : SMJ
----------------------------------	---

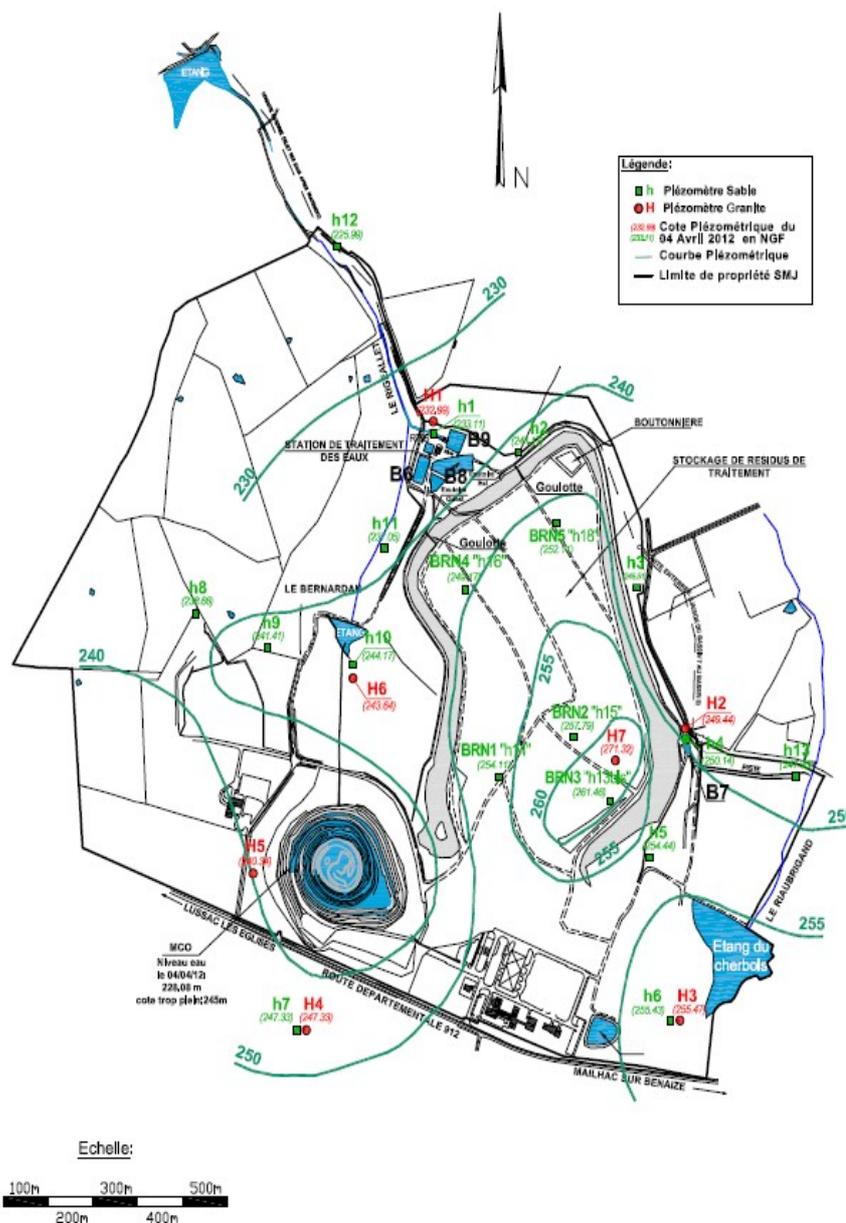
La carte piézométrique indique une direction générale d'écoulement vers Nord/Nord-Ouest avec un cône de rabattement généré par la MCO.
