PRÉFET DE LA HAUTE-VIENNE

Limoges, le - 9 OCT. 2017

**Rapport suite à la visite d'inspection du 27 juillet 2017 de l'ancien site minier uranifère de Gorces-Saignedresse sur les communes de Saint-léger-la-Montagne et Saint-Sylvestre (87)**

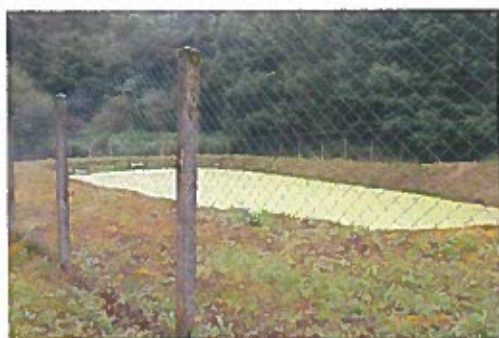
Les abords de la clôture sont correctement entretenus à l'exception d'une zone laissée recouverte de végétation sur quelques mètres. AREVA a indiqué procéder à un entretien et à une surveillance annuelle de la clôture et de ses abords. L'inspection a demandé à AREVA de veiller à débroussailler la totalité du pourtour de la clôture du périmètre de sécurité lors du prochain entretien annuel.

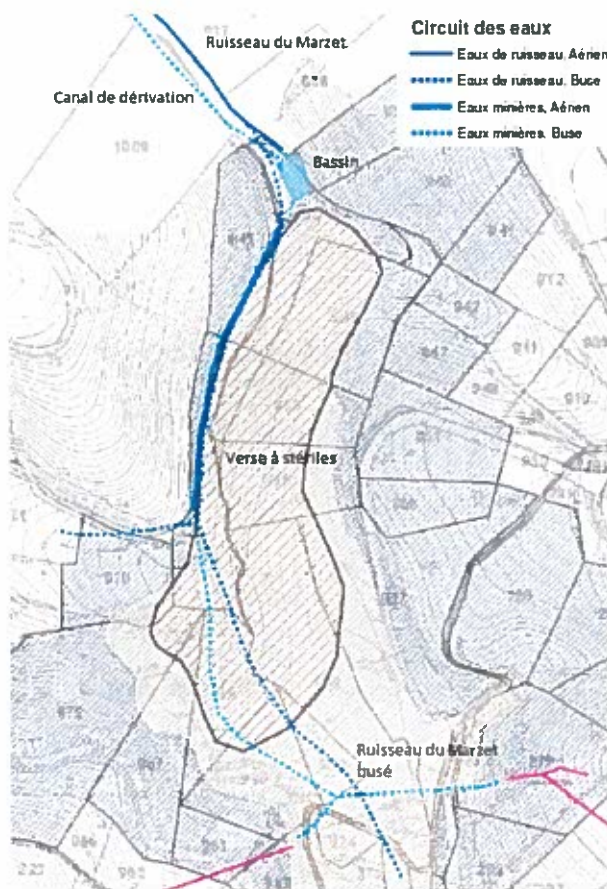
Suite à ces travaux, les modes d'écoulement des eaux sur le site sont les suivants :

- Les eaux du ruisseau du Marzet sont captées en amont du carreau des Gorces, canalisées et rejetées dans le lit du ruisseau en aval du bassin, pour limiter le contact des eaux du milieu naturel avec les travaux miniers.
- Les eaux d'exhaure des TMS de Saignedresse et de Gorces sont acheminées via les galeries TB100 et TB101 et rejoignent une canalisation commune au niveau du quartier des Gorces, aboutissant dans un bassin situé au Nord du carreau minier, au pied de la verse à stériles.
- Les eaux de ruissellement du quartier des Gorces sont recueillies dans un fossé longeant la piste en bordure de la verse à stérile et aboutissent, via une canalisation, dans le même bassin.
- Les eaux de surverse du bassin sont acheminées via un canal de dérivation vers un exutoire dans la rivière la Couze en aval de la retenue d'eaux du Mazeaud.
