Commission de Suivi de Site

PICOTY-SDLP à La Rochelle

Bilan 2017 de l'inspection des
installations classées

Réunion du 3 mai 2018

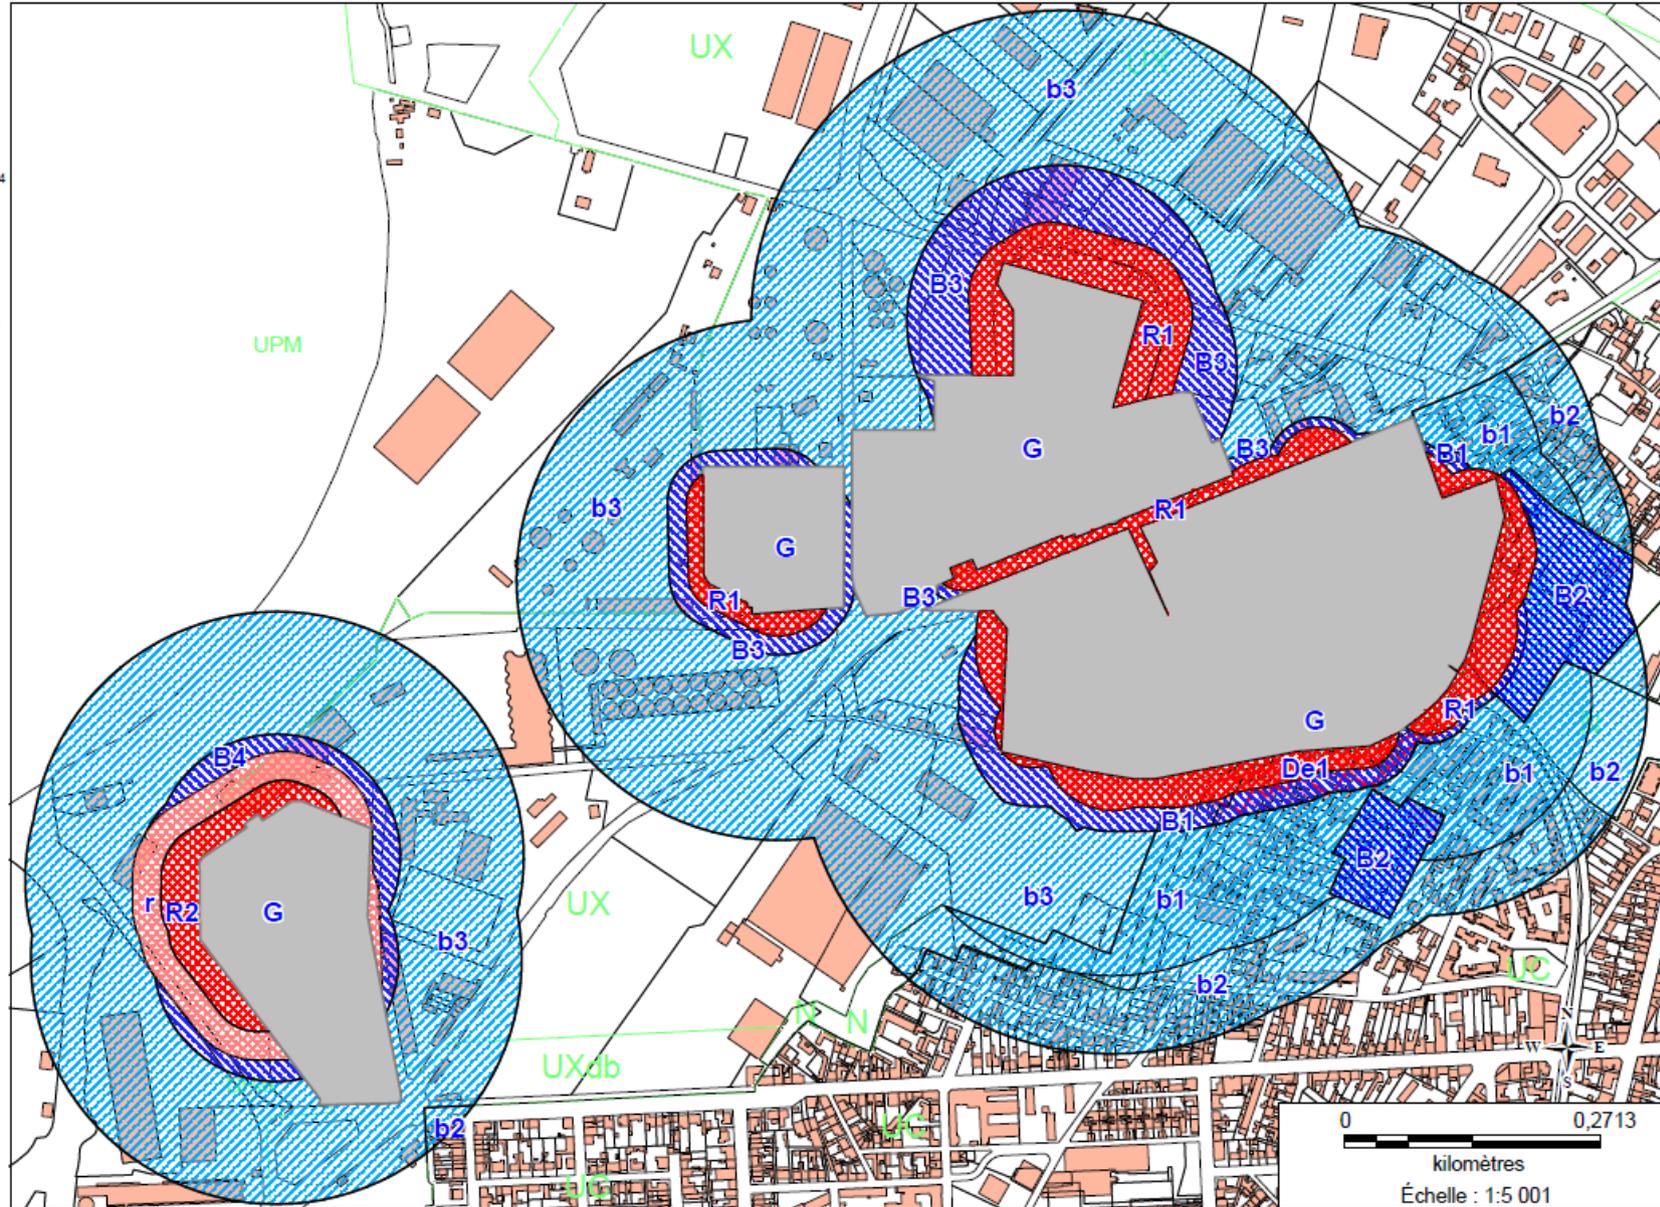
Zonage réglementaire du PPRT

Plan de Prévention des Risques Technologiques: La Rochelle / La Pallice - Établissements Picoty / SDLP Zonage réglementaire
