Commission de Suivi de Site

SIMAFEX (groupe Guerbet) à Marans

Bilan 2017 de l'inspection des
installations classées

Réunion du 24 mai 2018

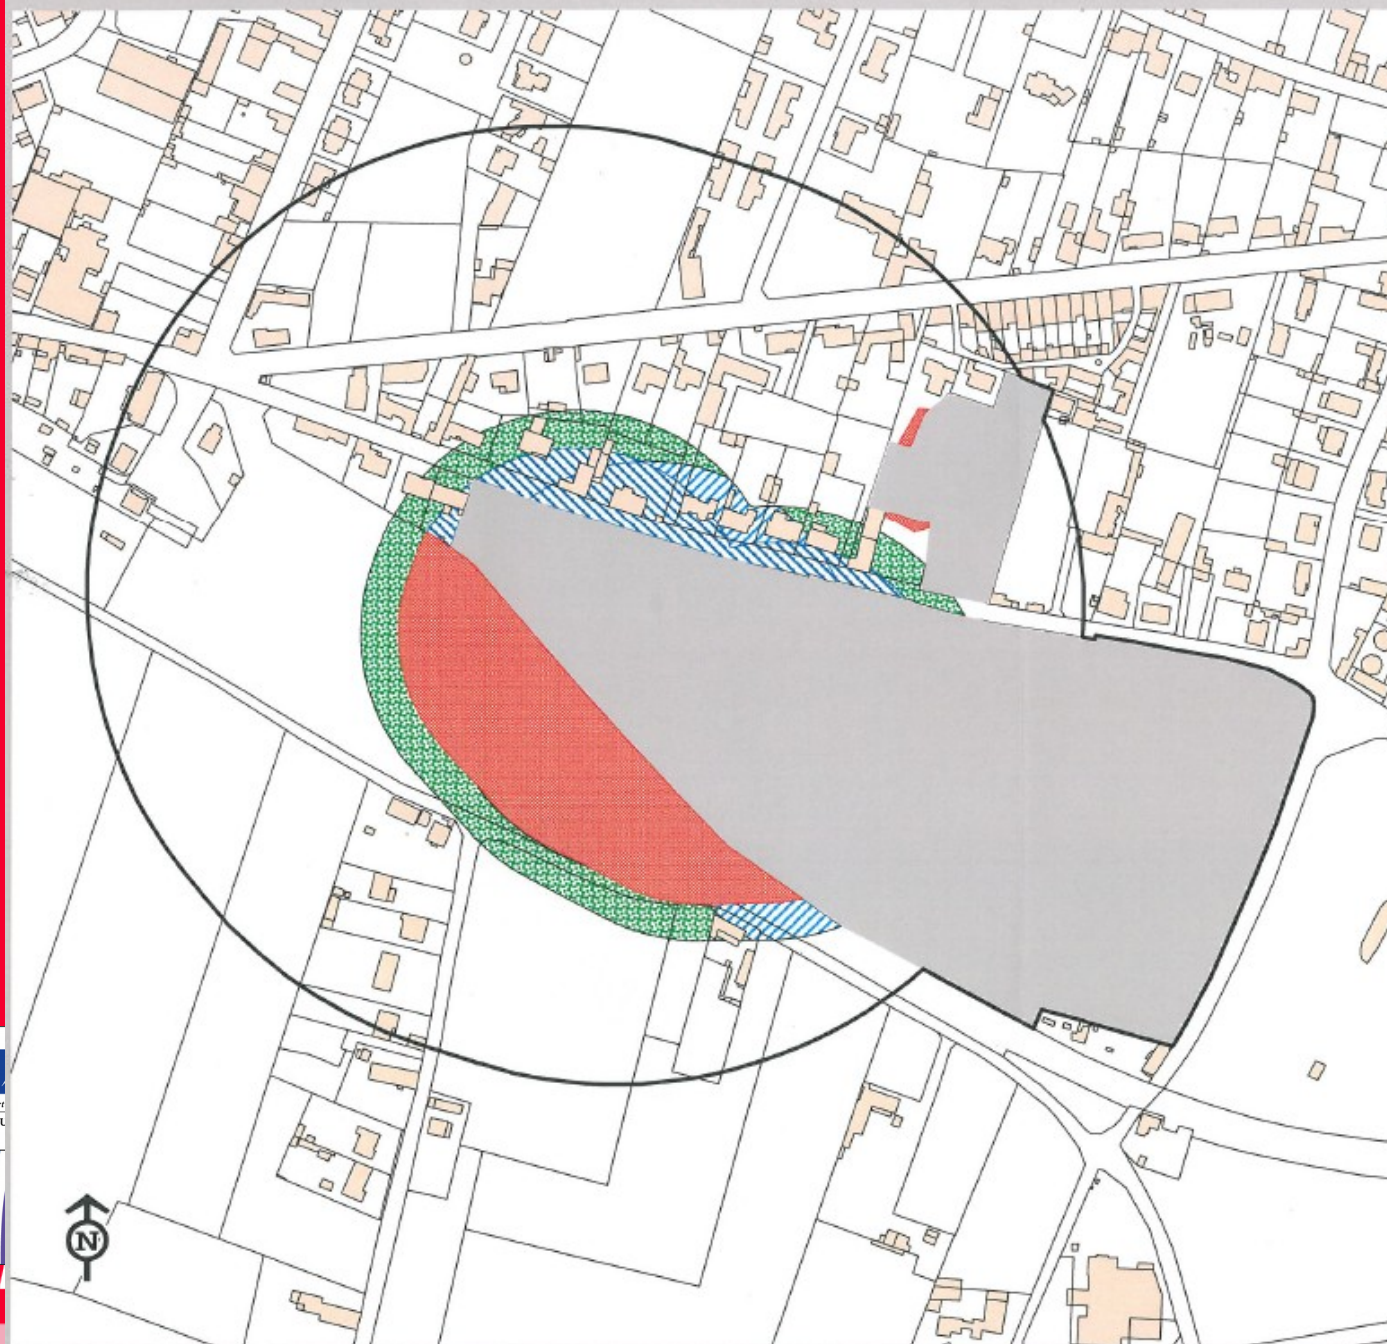
Zonage réglementaire (au sol) du PPRT

P.P.R.T. Société SIMAFEX - Commune de Marans

Zonage réglementaire au sol
