# Commission de Suivi de Site

## SISP à La Rochelle

Bilan 2017 de l'inspection des  
installations classées

Réunion du 15 mars 2018

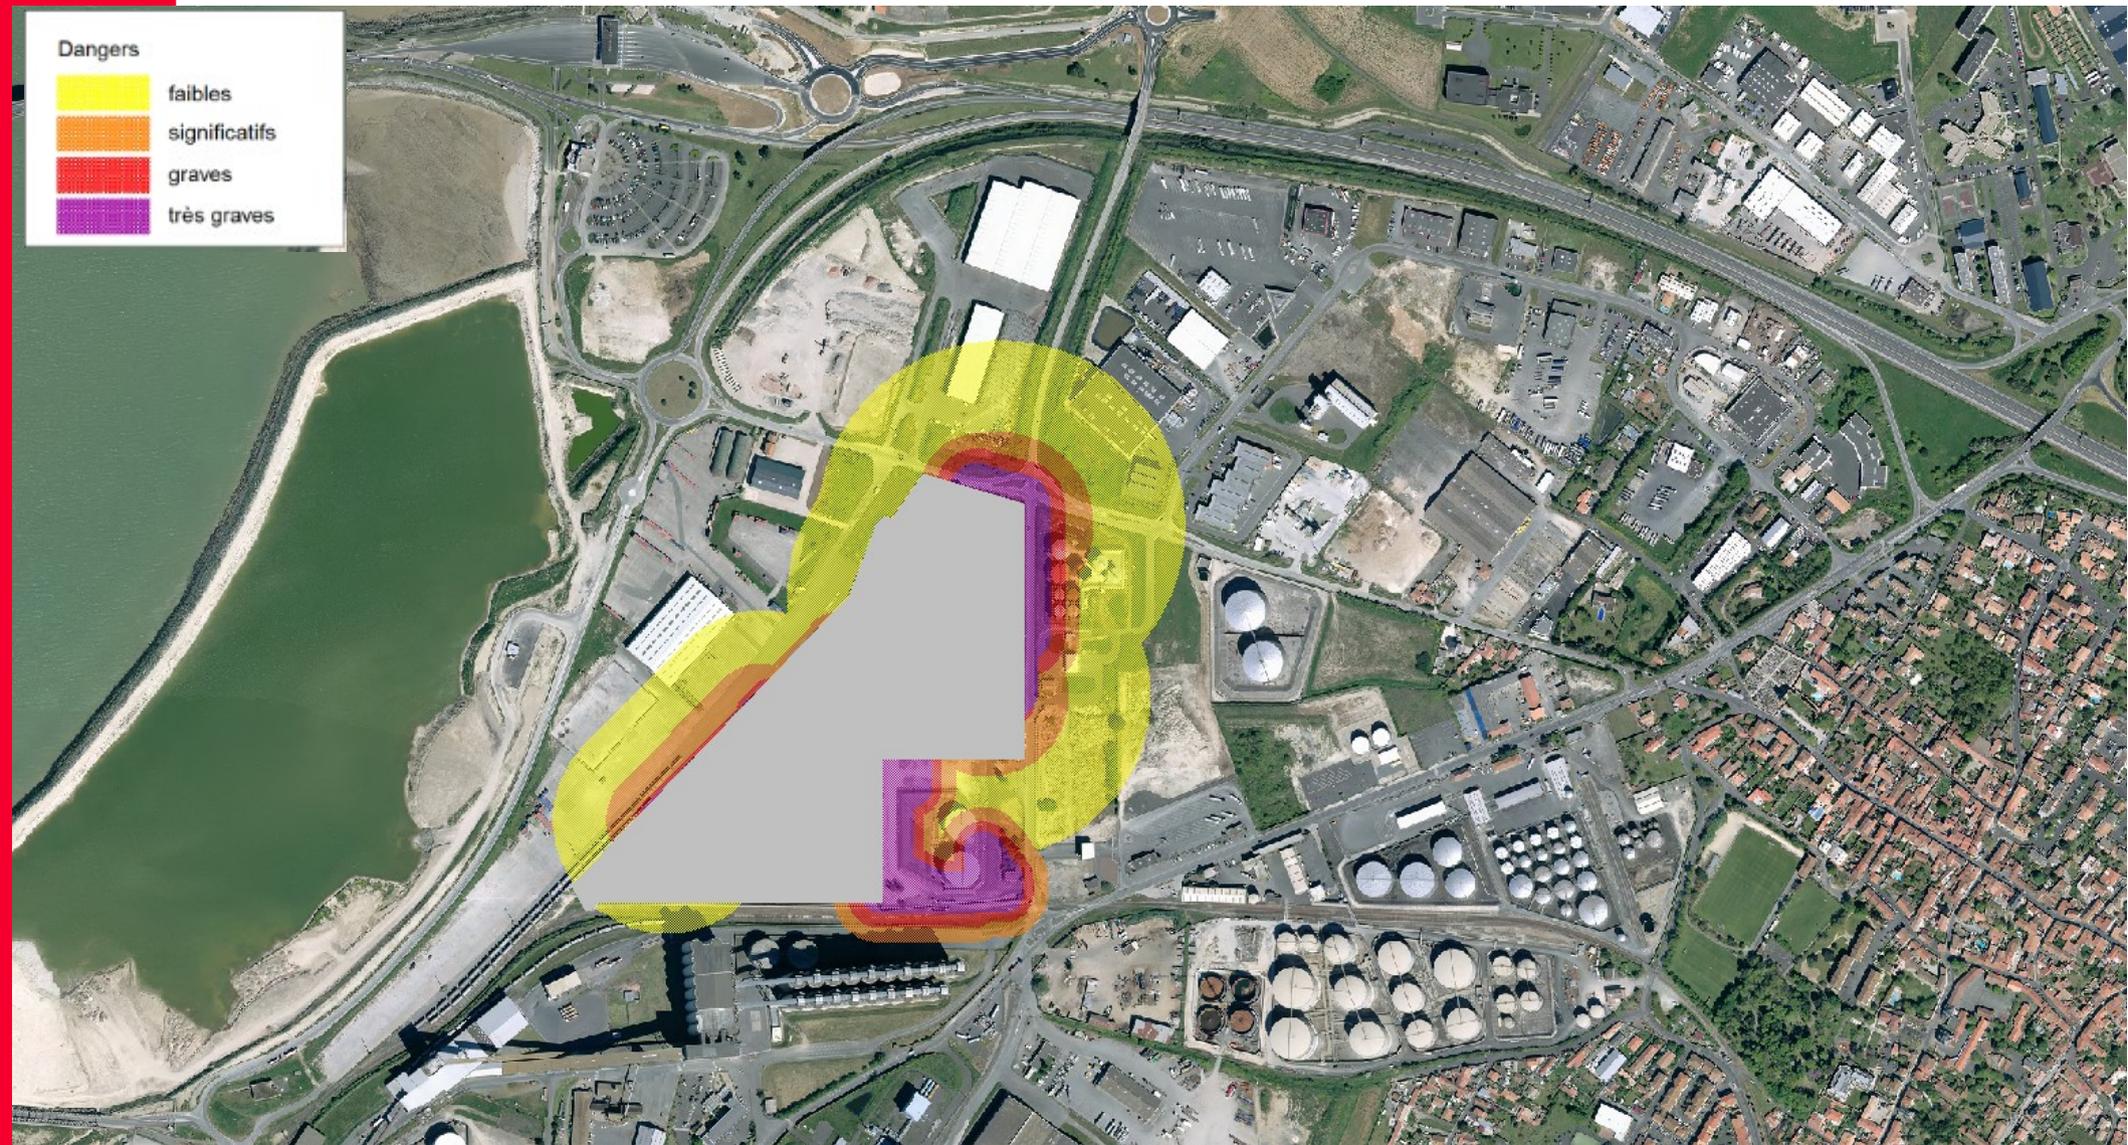
# Cartographie des effets

## Dangers

- faibles
- significatifs
- graves
- très graves
