Restauration du pont suspendu

Pétitionnaire : Commune de Tonnay-Charente

Demande de dérogation au titre des espèces protégées
Article L.411-2 du Code de l'environnement

**Janvier
2025**

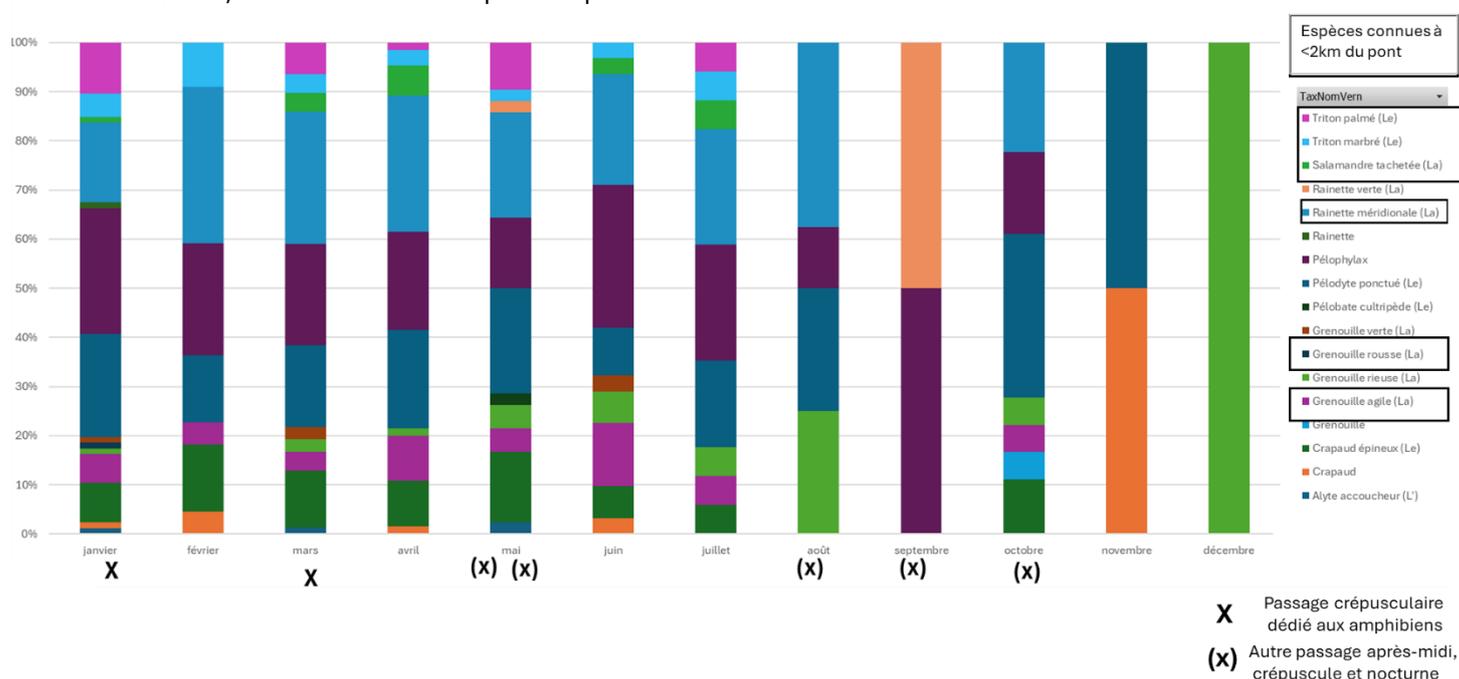
Figure 1. Période de détection des amphibiens sur les communes couvertes par le site Natura 2000 "Estuaire et Basse Vallée de la Charente", période 2015-2025

Nos inventaires ont permis de localiser 18 contacts de deux espèces. Ils ont été réalisés aux dates les plus favorables pour la recherche des espèces présentant le plus fort enjeu. Par ailleurs, les espèces les plus tardives concernent en majorité le groupe des grenouilles vertes (*Pelophylax spp*), or ces dernières chantent majoritairement en fin d'après-midi et en début de soirée. A noter que le chorus des *Pelophylax* est puissant et qu'il a tendance à couvrir largement les autres espèces. De plus, les nocturnes ciblant les chiroptères ont été systématiquement précédées d'un après-midi de prospections, permettant la présence sur place de naturalistes qui notent les contacts. Comme indiqué dans les présentations des intervenants, MM. Carrière sont compétents sur les deux taxons. Le diagnostic écologique est amendé en ce sens. Également indiqué dans le dossier, les contacts d'espèces de taxons non ciblés sont systématiquement notés. Les amphibiens contactés en journée, ou à la faveur des nocturnes chiroptères sont donc pris en compte dans la liste des espèces présentes.

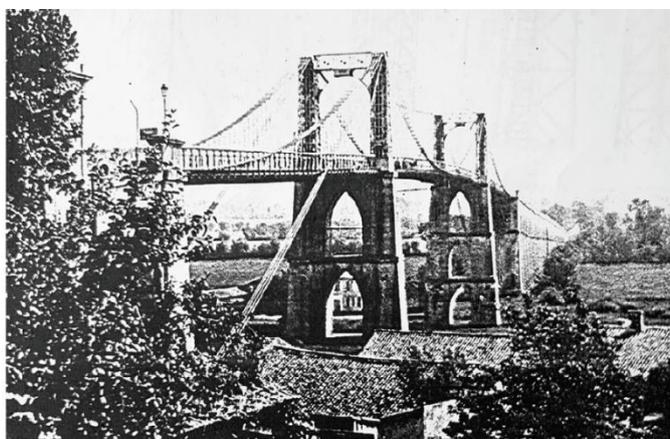
1934-1935 - Début du chantier de consolidation du tablier du pont par FIVES-LILLES. Changement des pylônes en cours, les portiques sont encore ceux mis en place par ARNODIN en 1885
© UDAP 17 (archives de la D.D.E. subdivision de Rochefort)

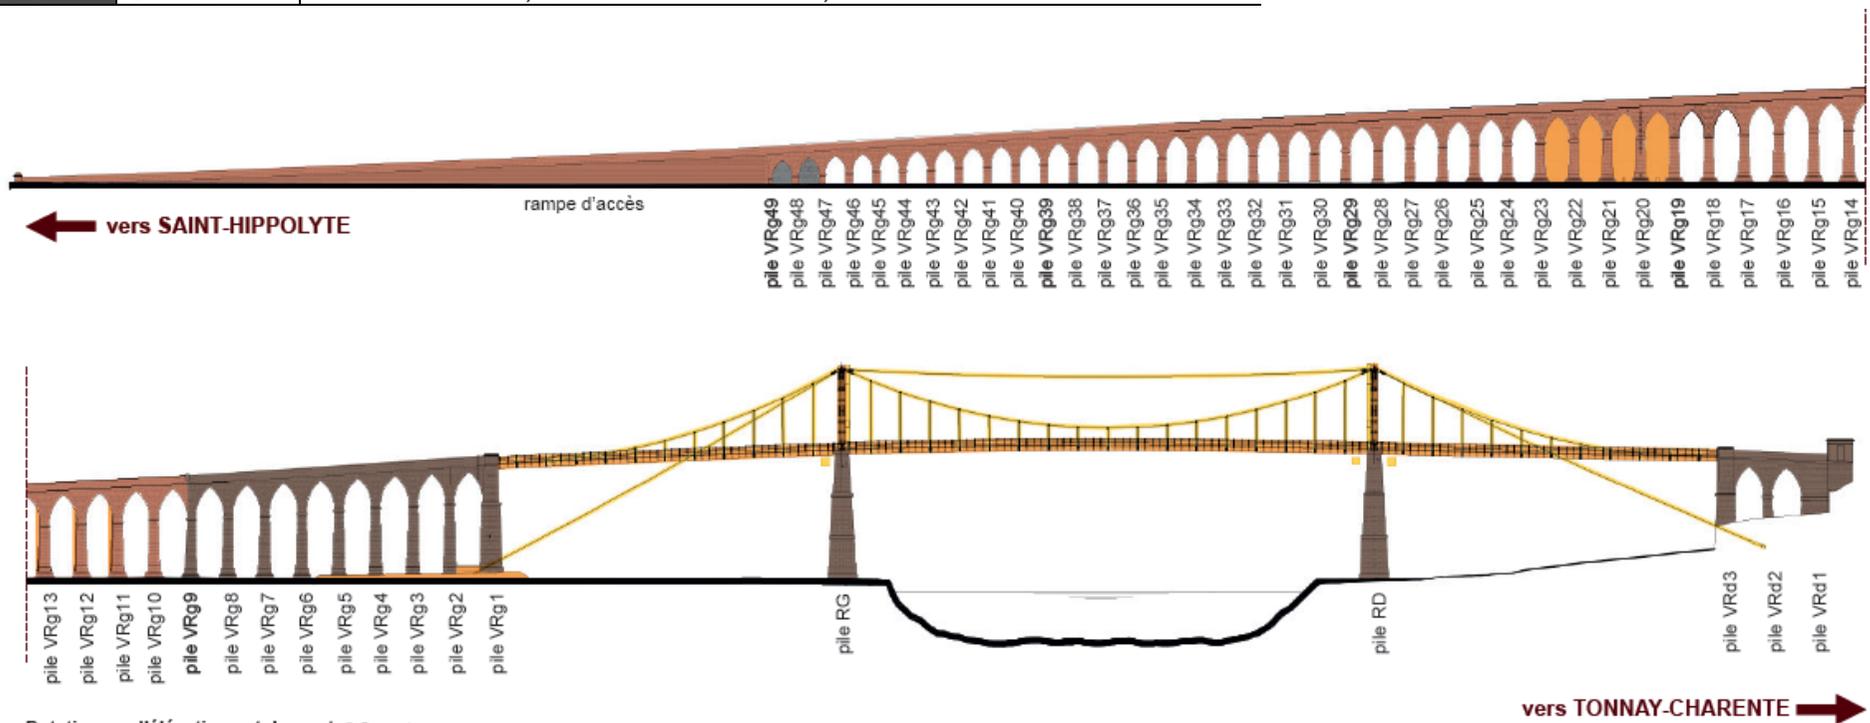
Datation sur l'élévation est du pont. © Sunmetron

Le dernier diagnostic architectural et structurel en date a été réalisé en 2021 par APGO et SUNMETRON. En page suivante est présenté un plan de datation des principales structures du pont (source : SUNMETRON).

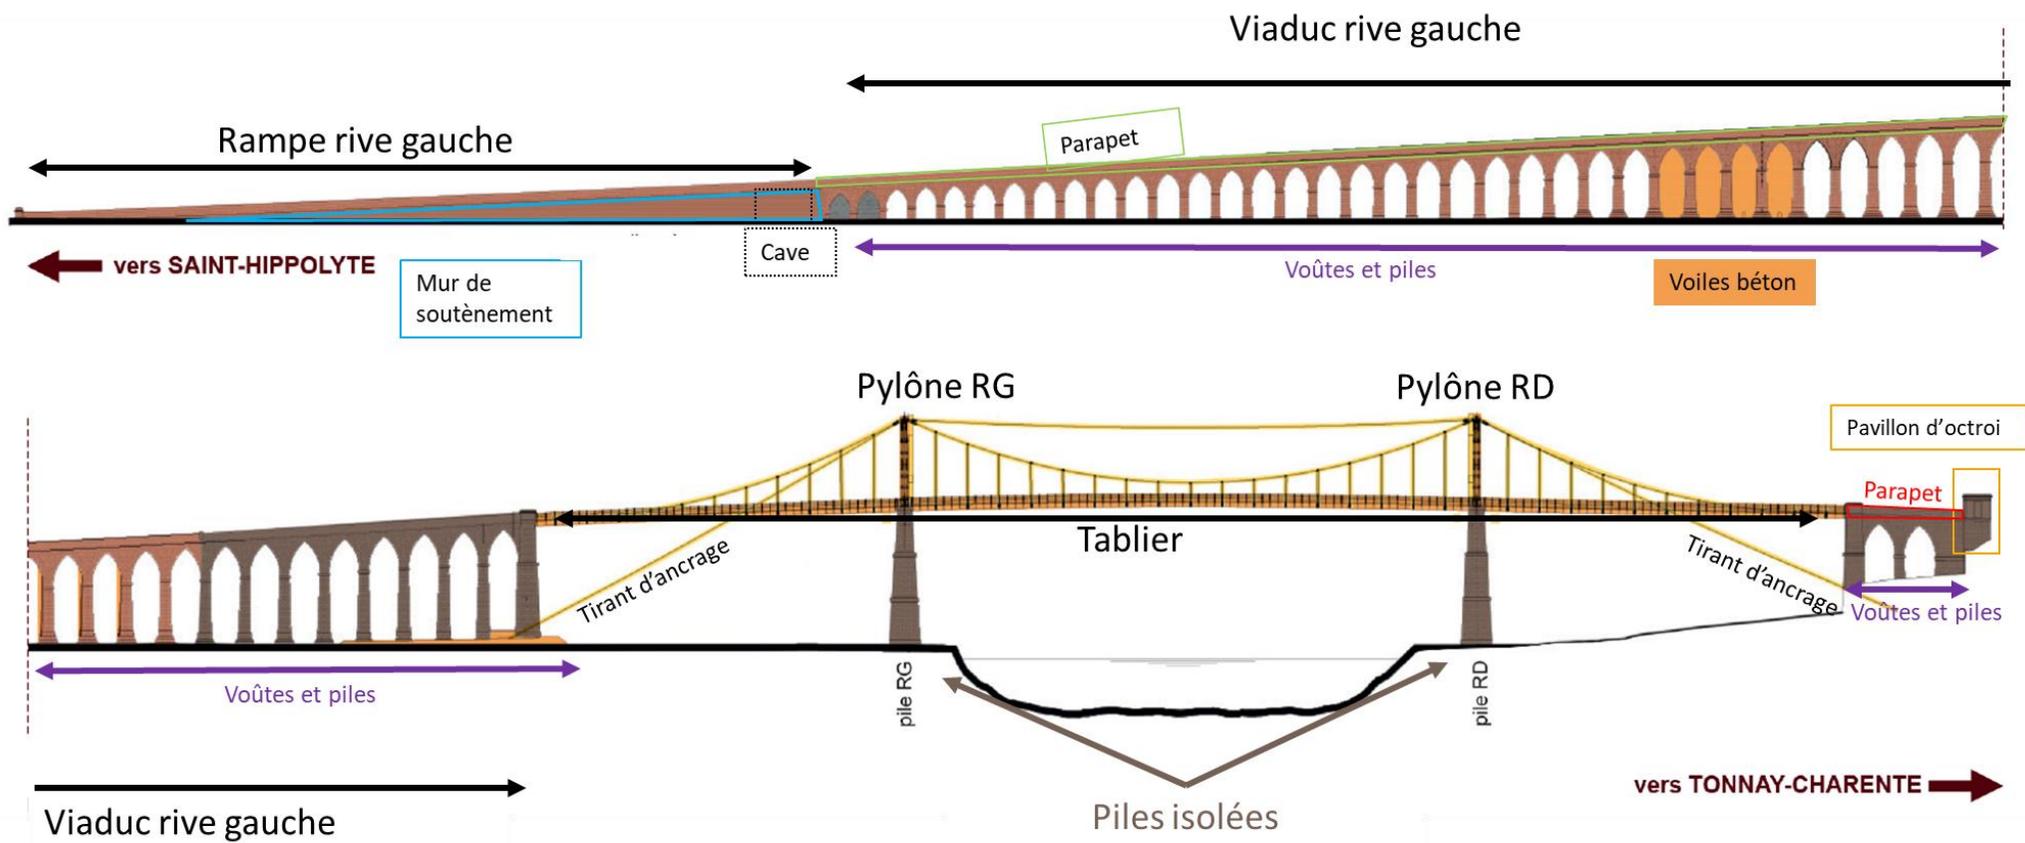
Figure 3. Illustration du vocabulaire utilisé dans le présent chapitre : schéma général (source : SUNMETRON)

Les figures suivantes replacent la majorité des termes utilisés dans la description des travaux.

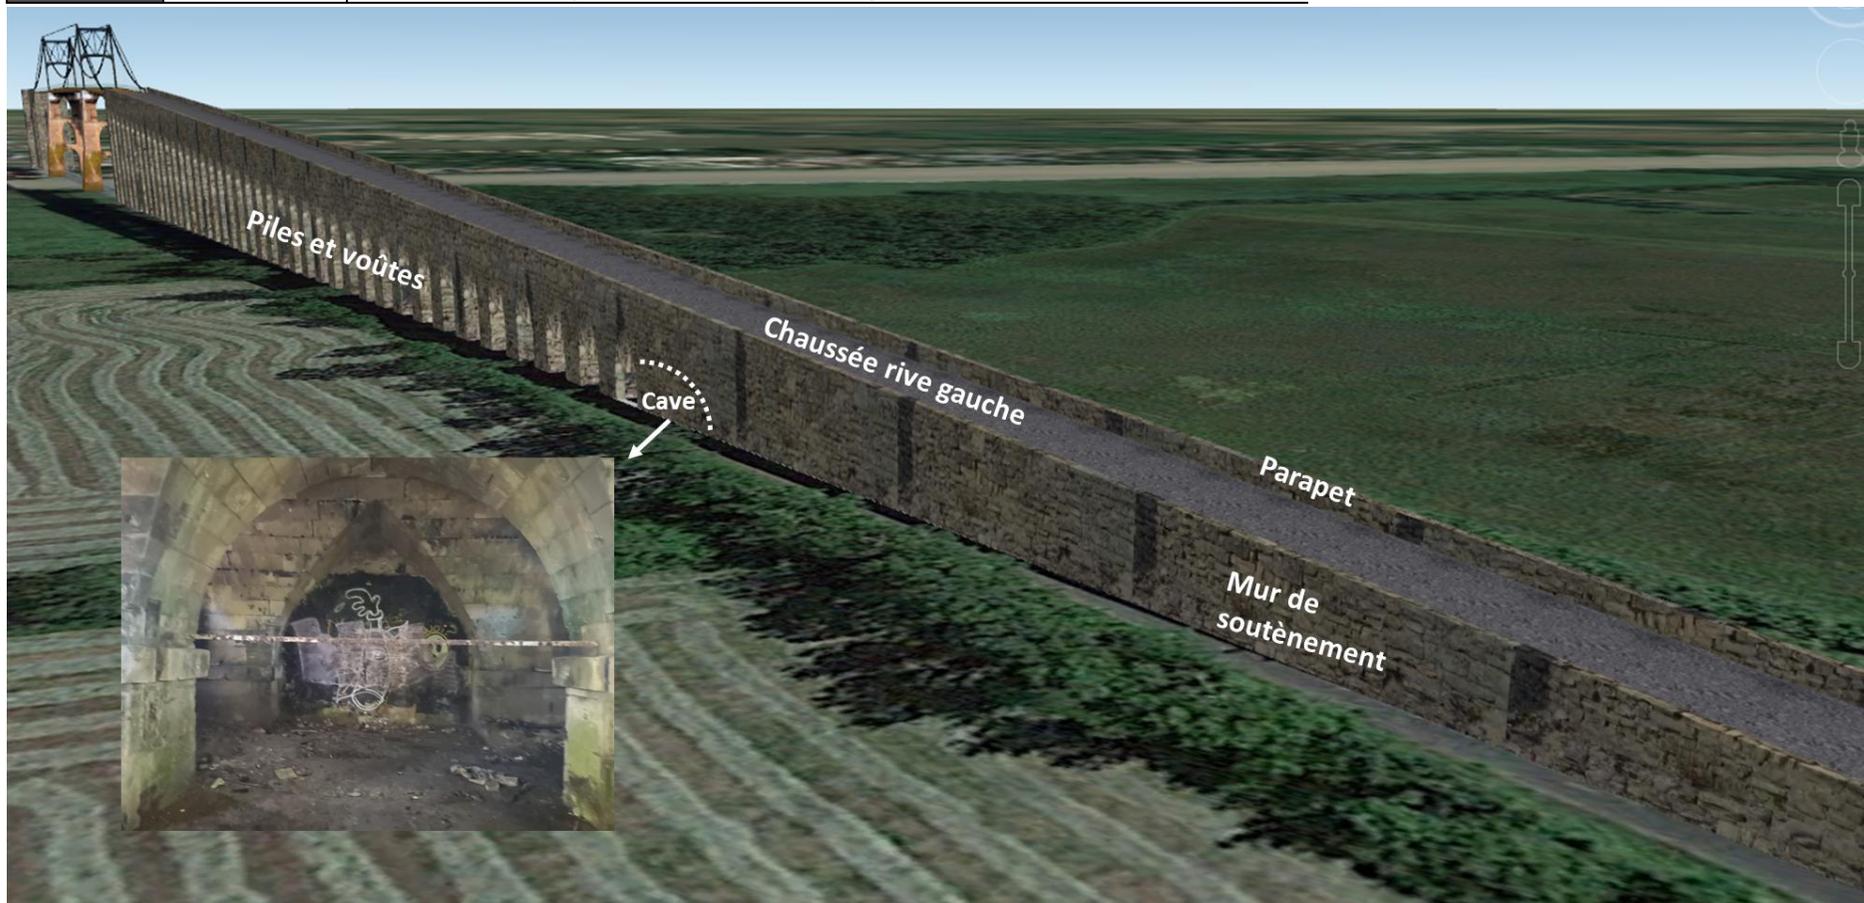
Figure 4. Illustration du vocabulaire utilisé dans le présent chapitre : rive gauche (source : Google Earth)

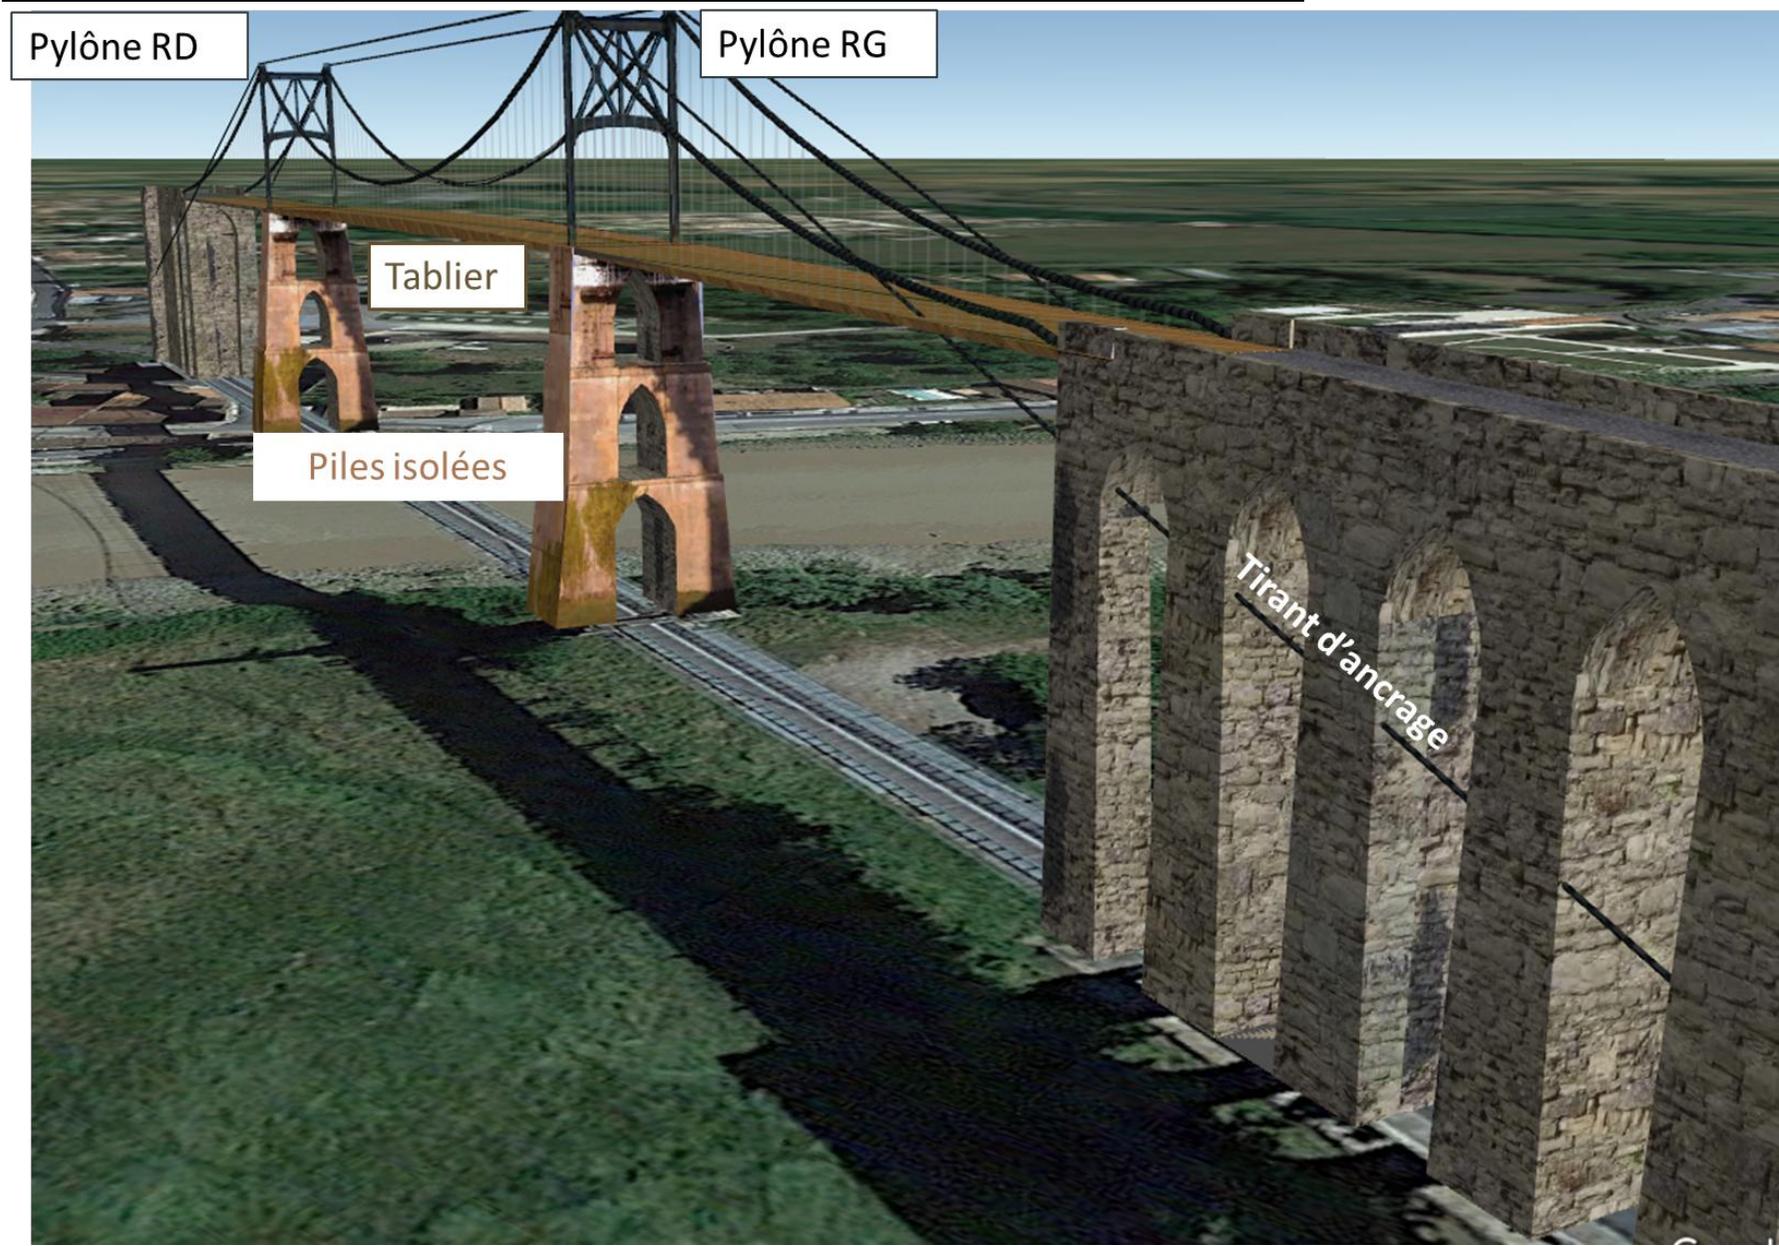
Figure 5. Illustration du vocabulaire utilisé dans le présent chapitre : Tablier depuis la rive gauche (source : Google Earth)

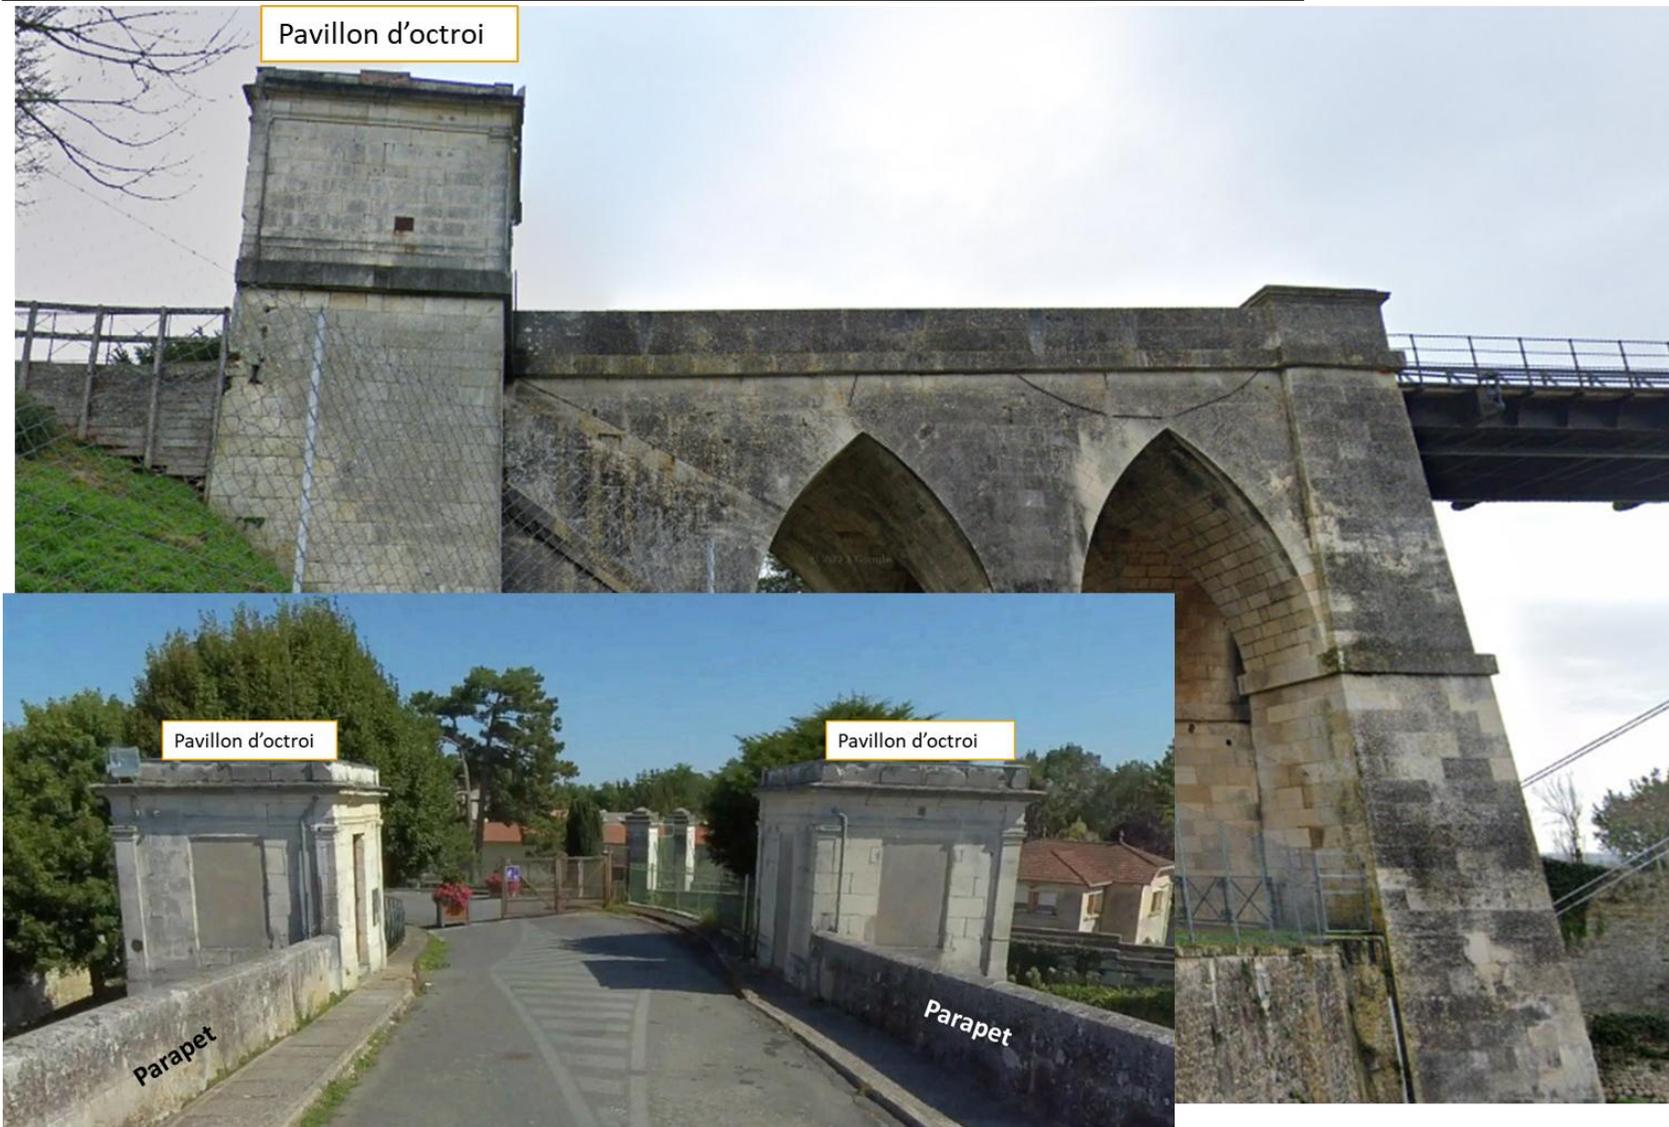
Figure 6. Illustration du vocabulaire utilisé dans le présent chapitre : rive droite

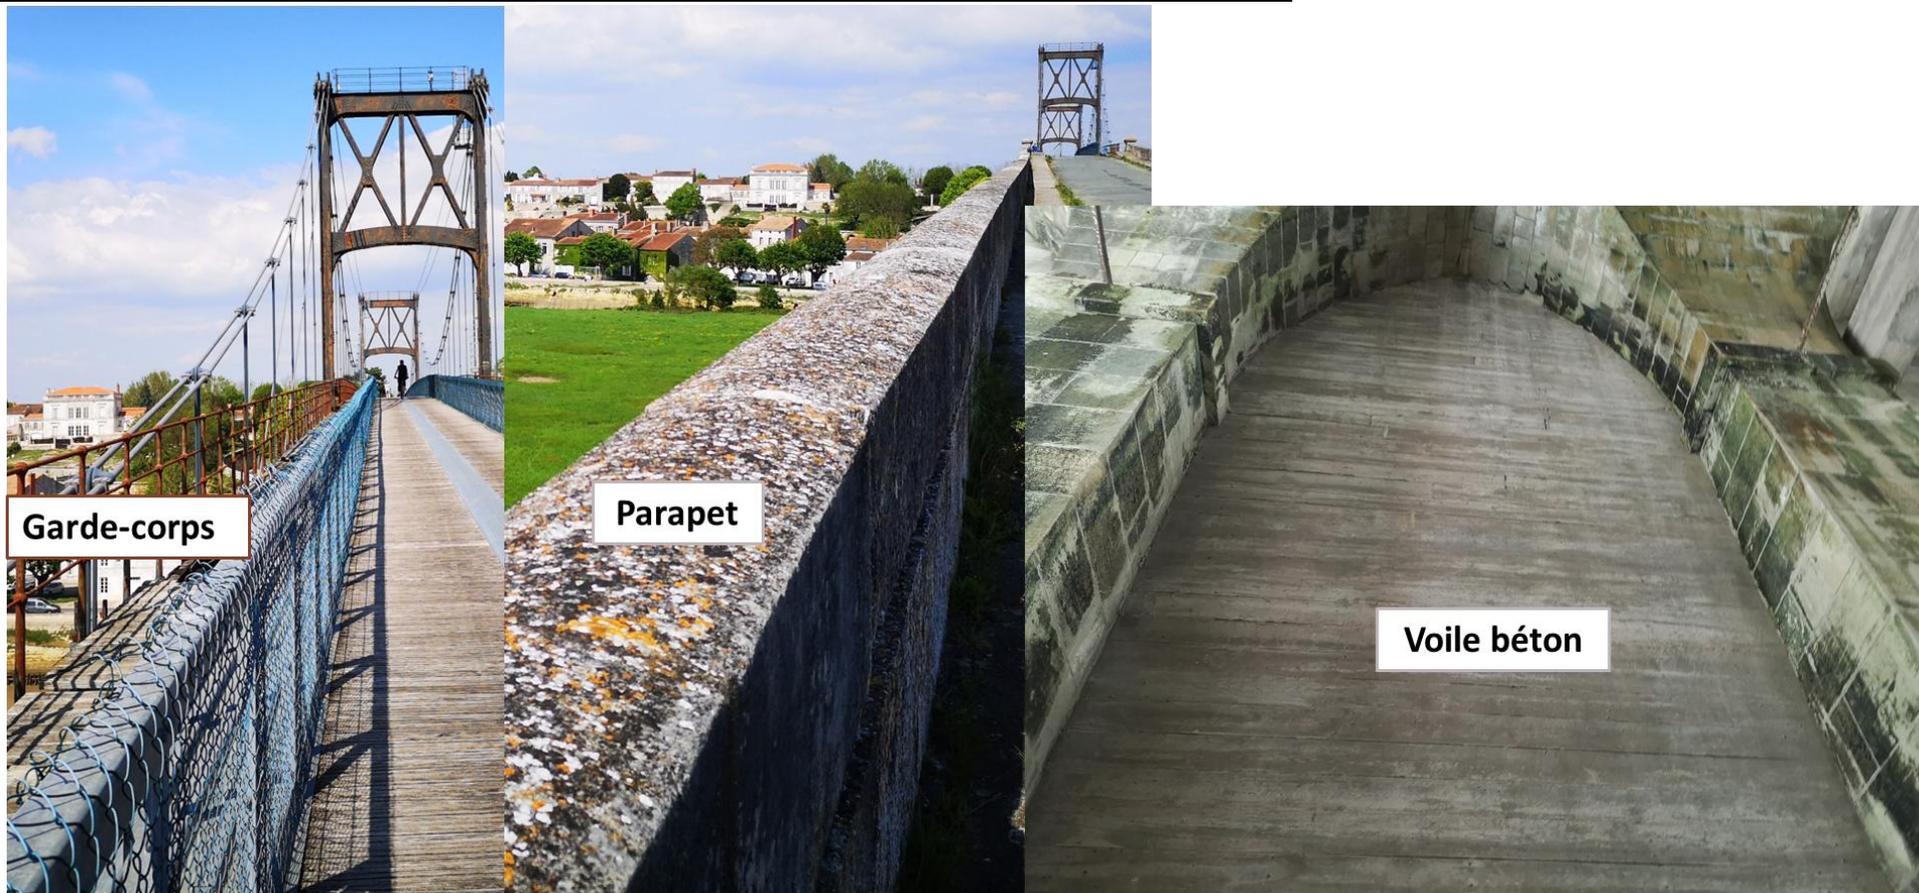
Figure 7. Illustration du vocabulaire utilisé dans le présent chapitre : différence garde-corps/parapet ; vue d'un voile béton

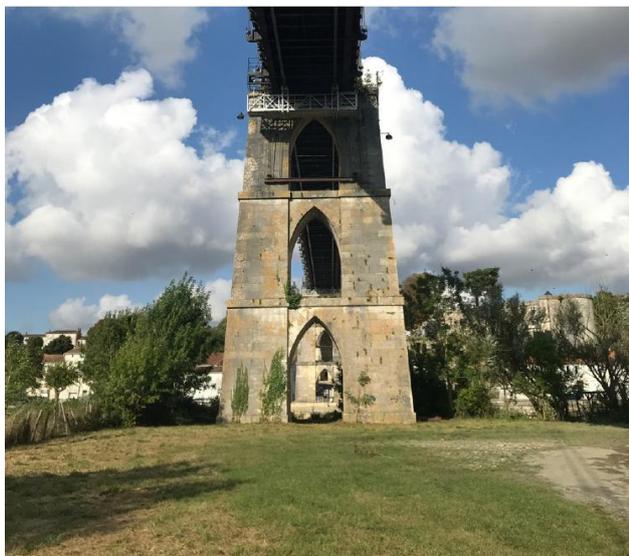
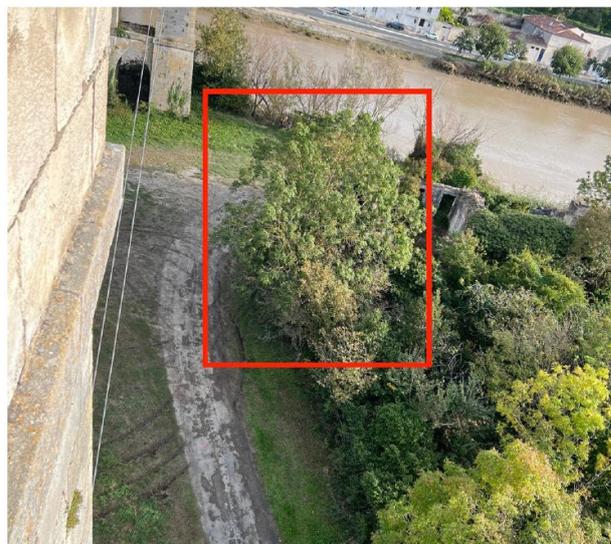
Figure 8. Positionnement de la base-vie rive gauche

25 Vue sur la pile, la zone inondable et la future zone de stockage sur pilotis compris lift de chantier

24 Vue sur le frêne qui sera taillé par les espaces verts de la ville pour permettre l'installation du barriérage

Une base-vie sera tout de même installée pour limiter les déplacements très conséquents d'une rive à l'autre (photos en Figure 8 ci-après et plan d'installation en Figure 11 p.42). Un lift (ascenseur de chantier) permettra de rejoindre le tablier directement depuis la base-vie sans parcourir 2 fois la longueur de la rampe (env. 400 m de longueur). Des sanitaires et une benne de tri des déchets seront aménagés au niveau de cette base-vie. La BV ainsi que la zone de stockage sont entièrement grillagées de manière opaque. Ainsi la longueur du pont sous piles est transparente à la circulation de la faune, mais la partie stockage qui concentrera l'essentiel des circulations journalières sera close.

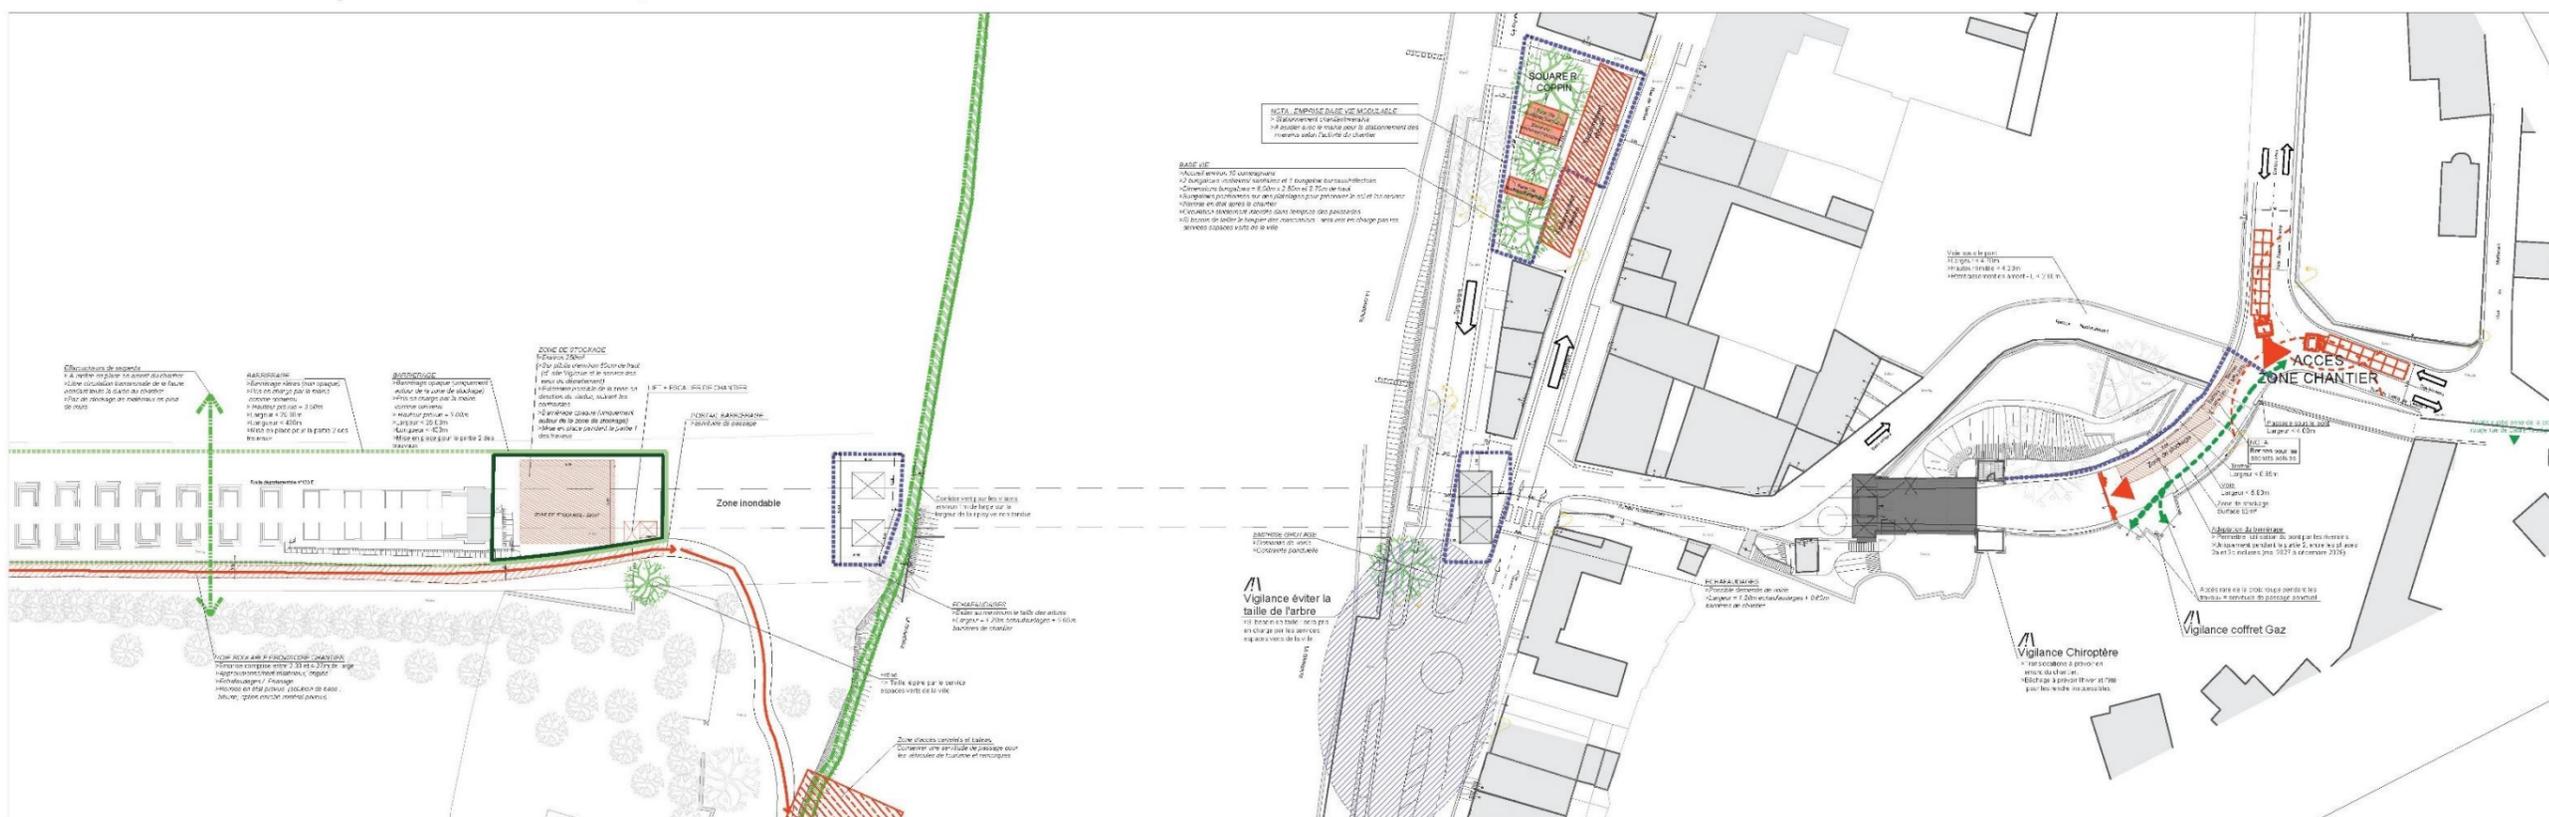
PLAN COTE EST, RIVE DROITE/ TONNAY-CHARENTE

- Légende :**
- Barriérage présent pendant toute la durée des travaux
 - Barriérage mis en place lors de la partie 1 des travaux
 - Barriérage mis en place lors de la partie 2 des travaux

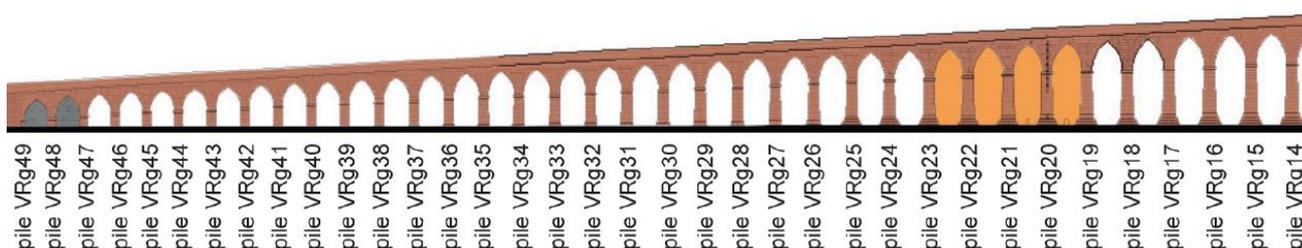
Figure 12. Numérotation des travées rive gauche 1/2

- ➔ Travées 49 à 39
- ➔ Travées 39 à 19
- ➔ Travées 19 à 1

Nota : une travée correspond à un binôme de piles. La 49 est la première en rive gauche contre le mur de soutènement ; la 1 est la plus proche de la pile isolée RG.

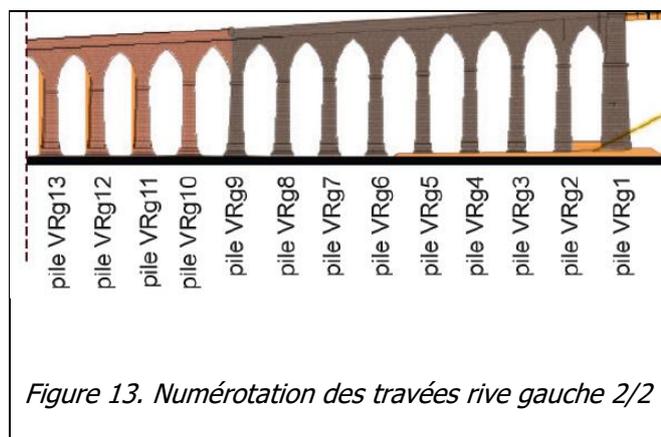
Figure 13. Numérotation des travées rive gauche 2/2

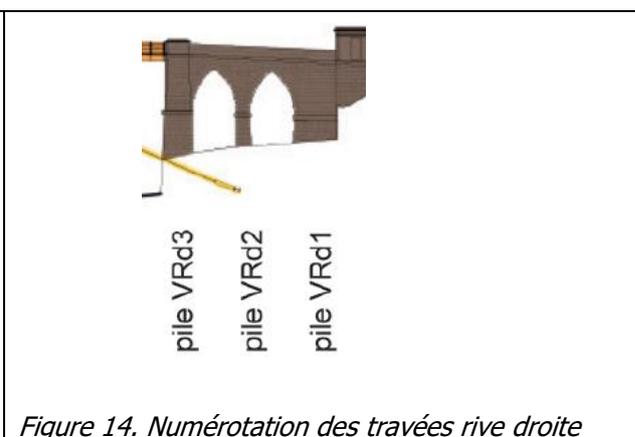
Figure 14. Numérotation des travées rive droite

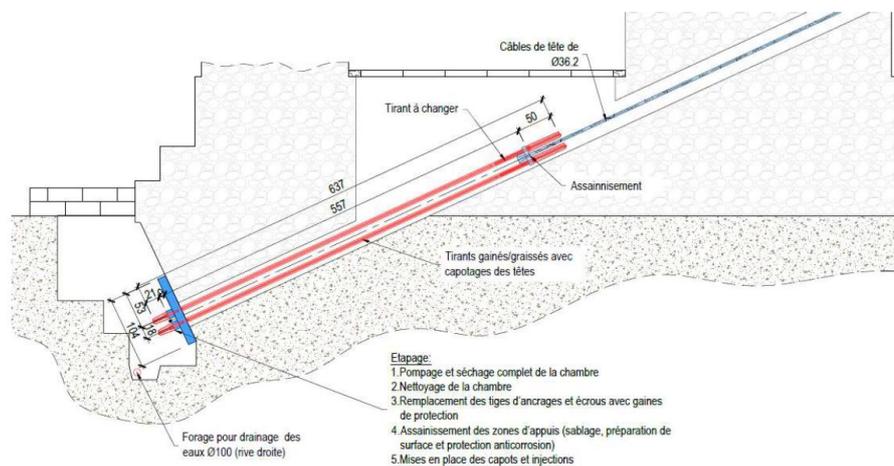
Figure 15. Vue projetée de la chambre d'ancrage, câble de tête rive gauche. Source : T ingénierie

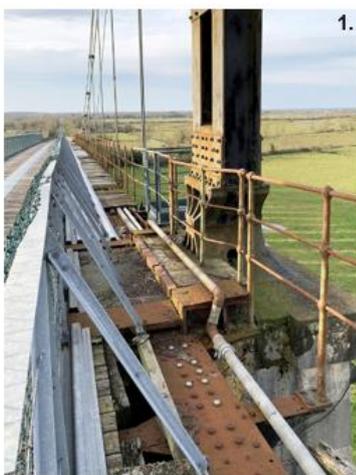
1. Garde-corps existant hors d'usage et garde-corps provisoire mis en place lors des travaux de mise en sécurité du pont. © Sunmetron

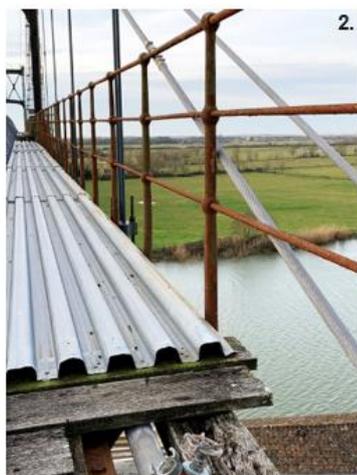
2. Garde-corps existant composé de montants et de lisses assemblés à trous renflés.

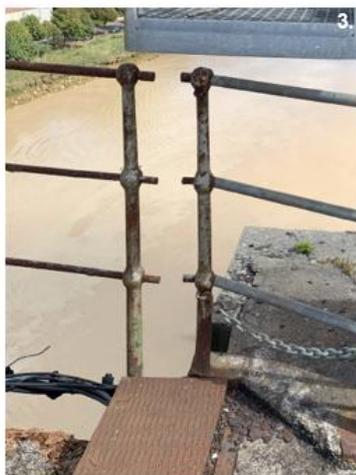
3. Interruption du garde-corps à la jonction entre la pile et le tablier. © Sunmetron

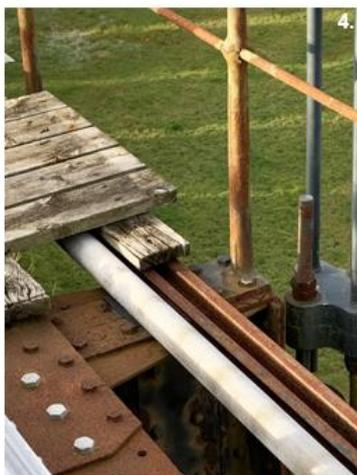
4. Détail de fixation en pied de montant de garde-corps par le biais d'une platine boulonnée sur la semelle supérieure de l'entretoise.

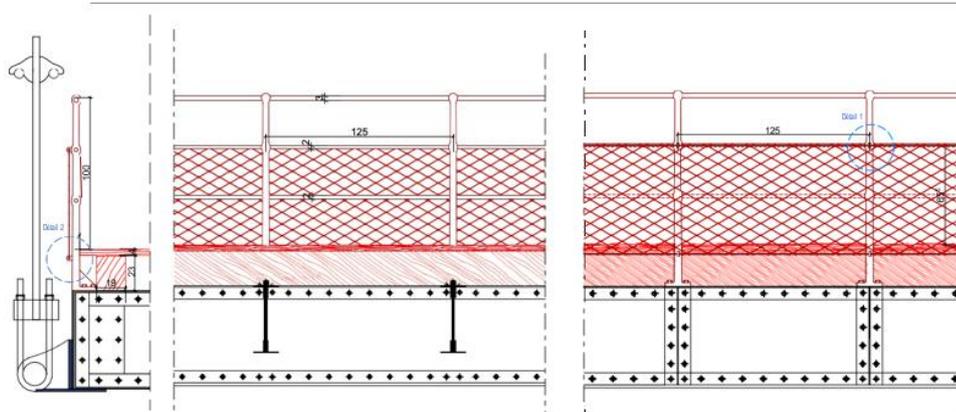
Projet de mise aux normes du garde-corps du pont de Tonnay-Charente : coupe, élévations intérieure et extérieure.

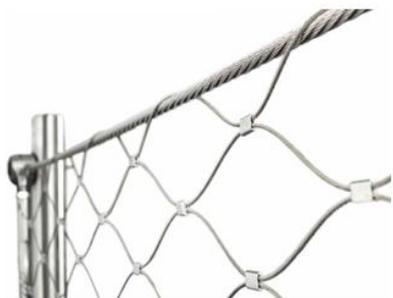
Principe de mise en œuvre de la maille en acier inoxydable sur câbles porteurs. © Carl Stahl

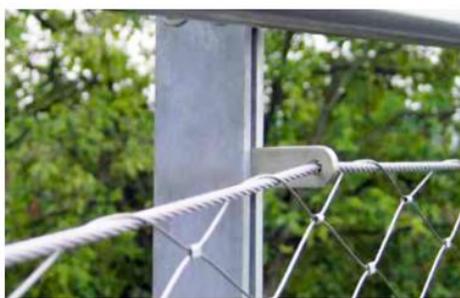
Principe de fixation et de guidage des câbles porteurs de la maille par la mise en place de platines. © Carl Stahl

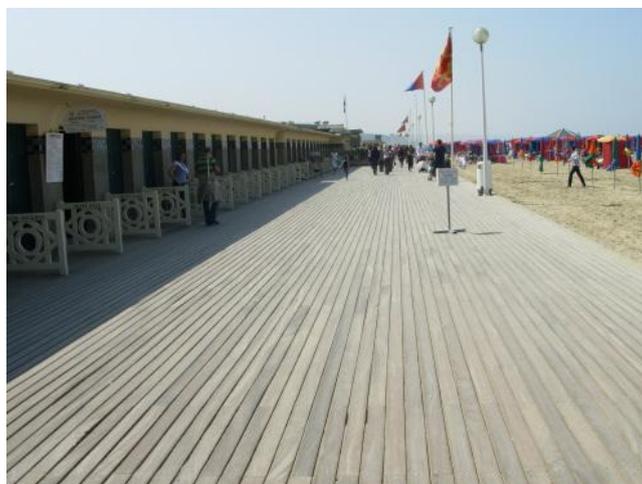
Figure 16. Promenade de Deauville réalisée en 1923 en bois d'azobé

Il a donc été convenu d'utiliser une essence exotique, l'azobé. Sa densité est supérieure à celle du chêne, ce qui augmente sa durabilité, mais accroît la masse du platelage. L'azobé, comme le chêne, répond à la classe de durabilité 4. Cette classe garantit la tenue d'une essence en extérieur dans un environnement humide. La DRAC a donné son assentiment sur l'utilisation de cette essence.

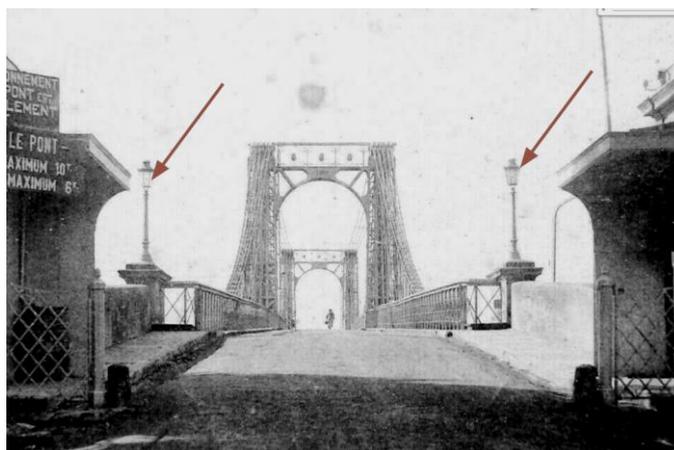
Figure 17. Candélabres du pont, circa 1919. Source : SUNMETRON

Le projet prévoit la restitution des deux réverbères sur les piédestaux en pierre existants, au niveau du viaduc rive droite.

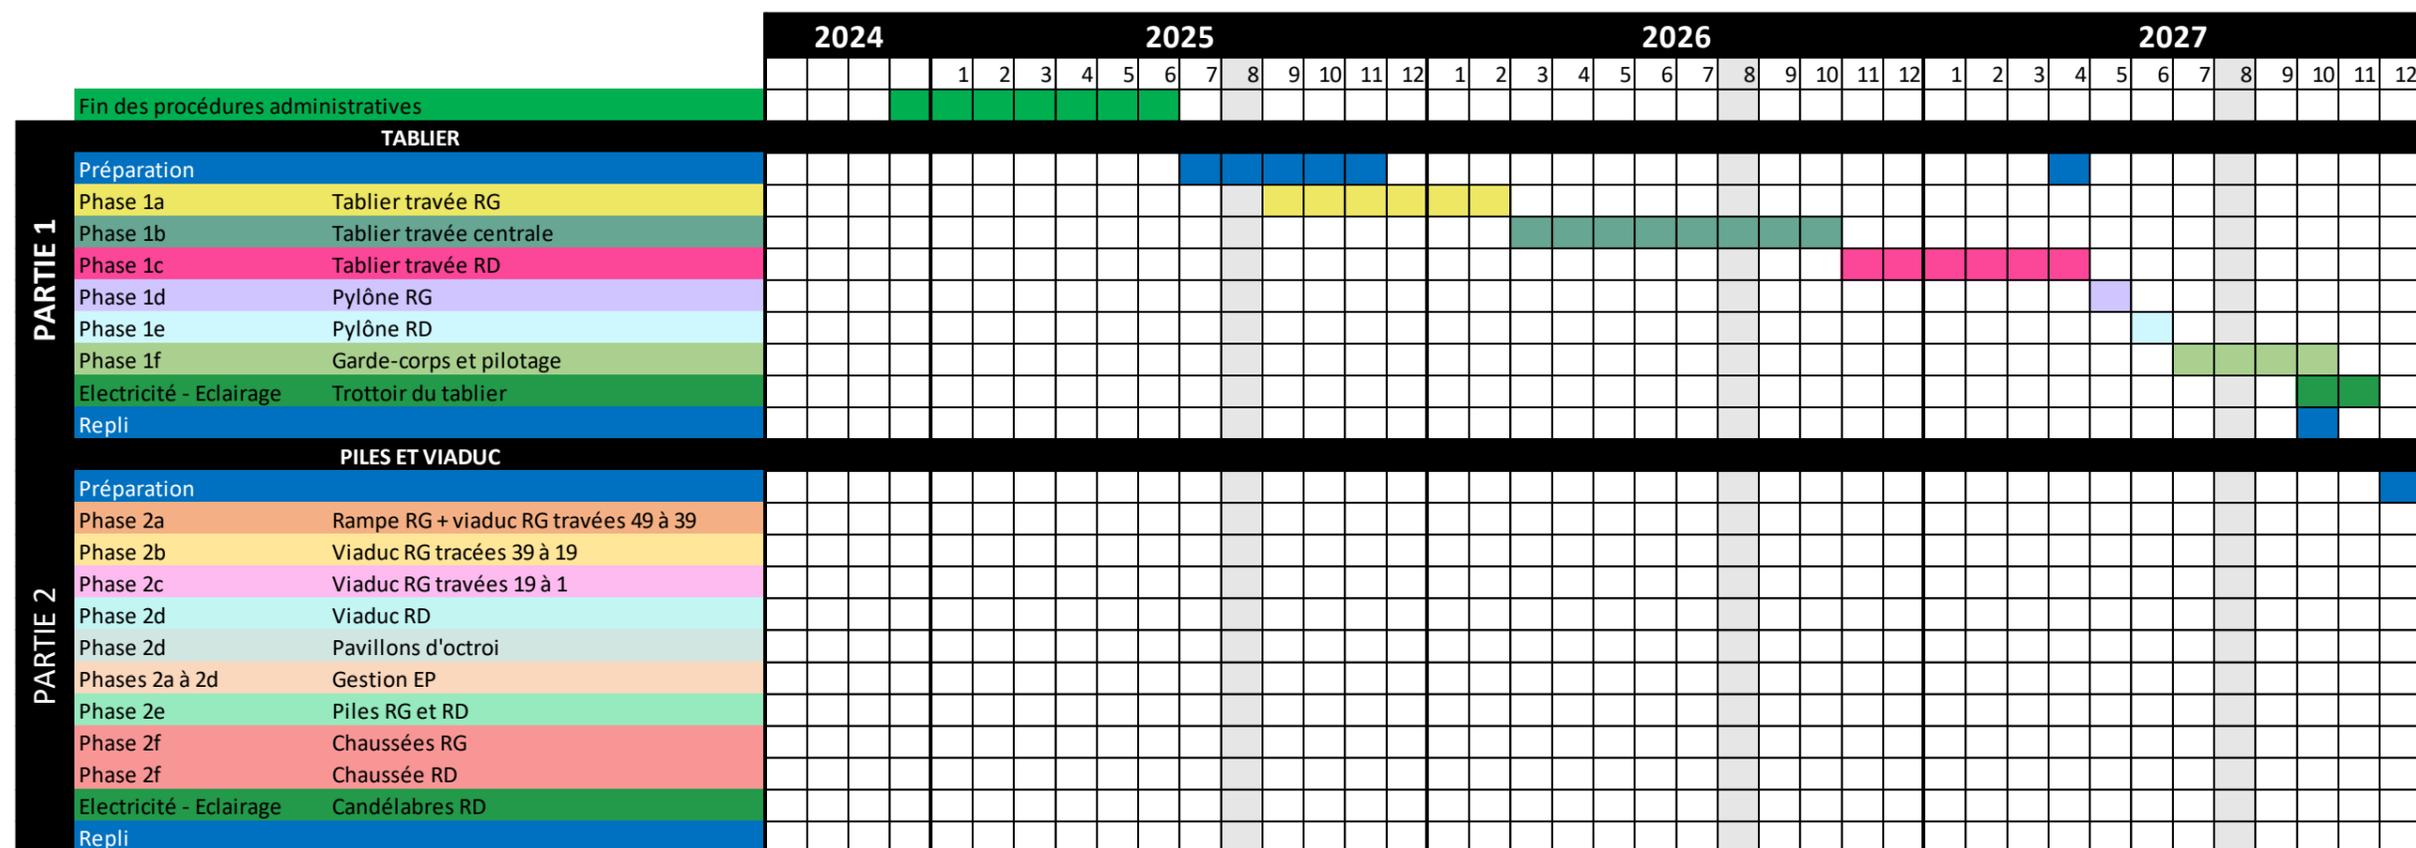
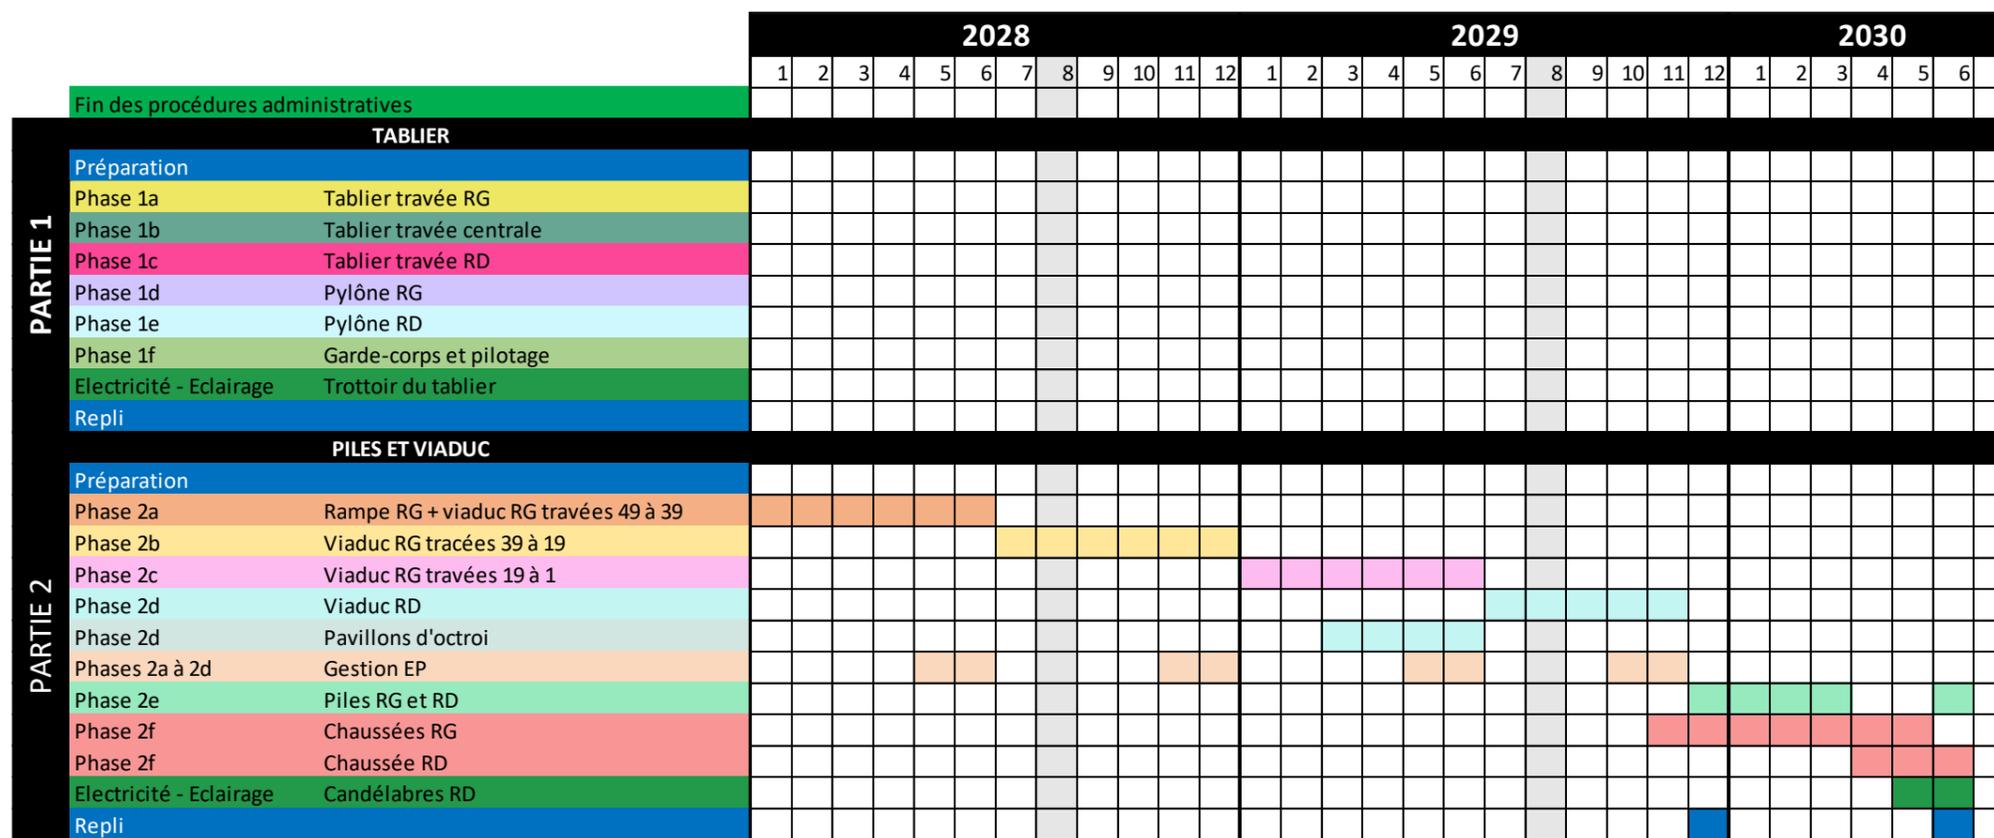
Figure 18. Planning simplifié des travaux de restauration du pont

Le planning complet est inséré en annexe. Les figures suivantes permettent de localiser les différentes phases sur le pont.

Le planning simplifié figure en page suivante.
