Restauration du pont suspendu

Pétitionnaire : Commune de Tonnay-Charente

Demande de dérogation au titre des espèces protégées
Article L.411-2 du Code de l'environnement

**Janvier
2025**

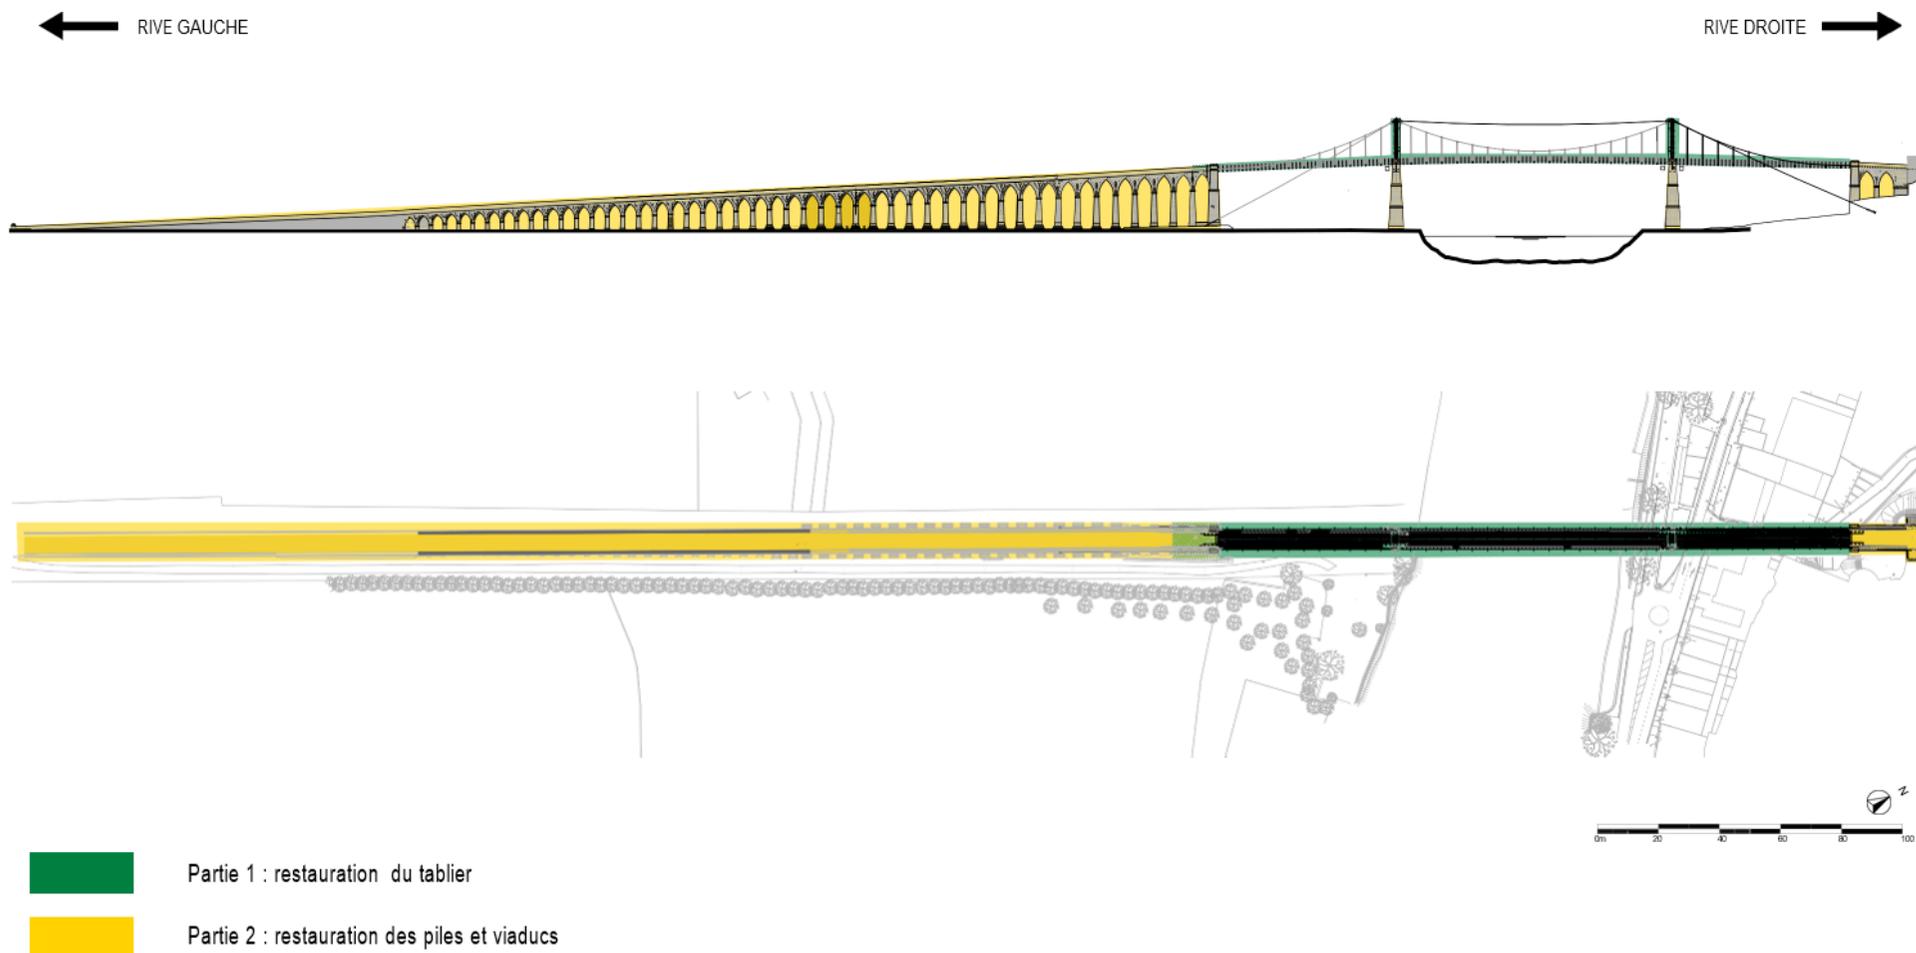
Figure 19. Planning des travaux sur plan - partie1 et 2

• Plans de phasage détaillé des travaux : partie 1 (tablier) et partie 2 (piles et viaducs)

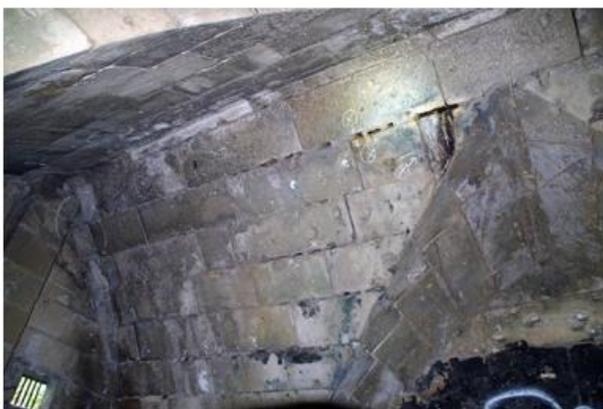
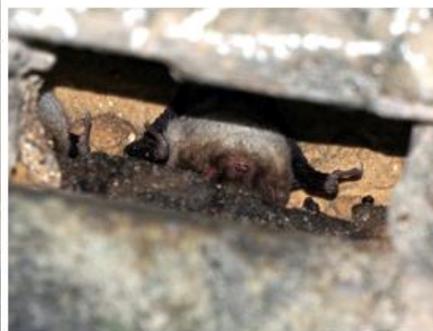
La cave sous le pont est un gîte pour le Murin de Daubenton, le Murin à moustache et le Murin de Natterer

Fissures du pont, gîtes potentiels pour les chiroptères en transit comme la Pipistrelle commune et le Minioptère de Shreibers

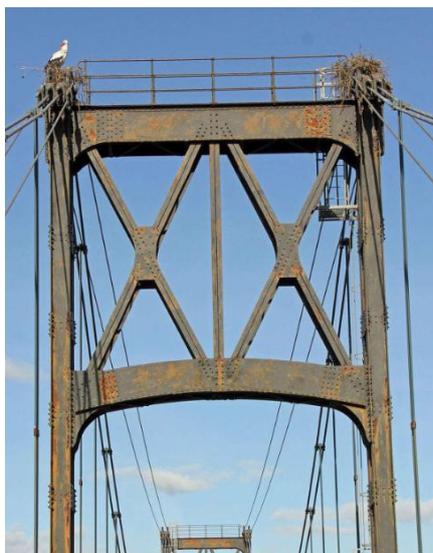
Figure 35. Image des tentatives de nid sur un pylône du pont

La Cigogne blanche n'est habituellement pas nicheuse sur le site d'étude, mais un couple a commencé à construire son nid sur le pont suspendu en 2021. Bien que la tentative ait échoué à cause d'un dérangement, elle témoigne des potentialités du site pour la nidification de l'espèce. En outre, ce même couple s'est reporté sur un boisement à proximité du pont, en dehors de la zone d'influence, où il niche chaque année depuis 2021. (source : LPO, réunion du 4 mai 2023).

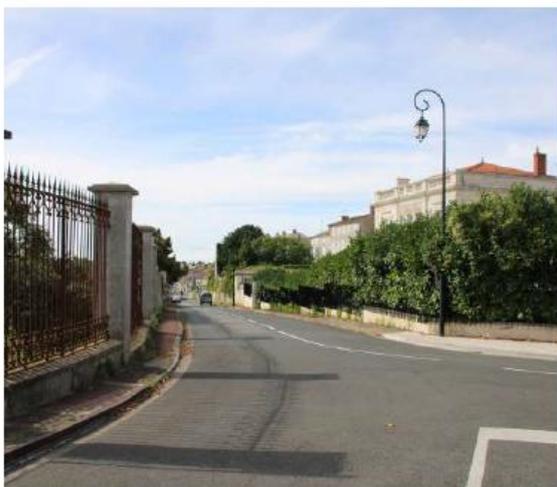
3 Vue de la rue Alsace-Lorraine : circulation à double sens

En rive droite, côté Tonnay-Charente, la circulation des engins se fera via les routes départementales menant au pont suspendu. L'empreinte de ces voies circulées n'aura aucune incidence sur la faune et la flore locale.

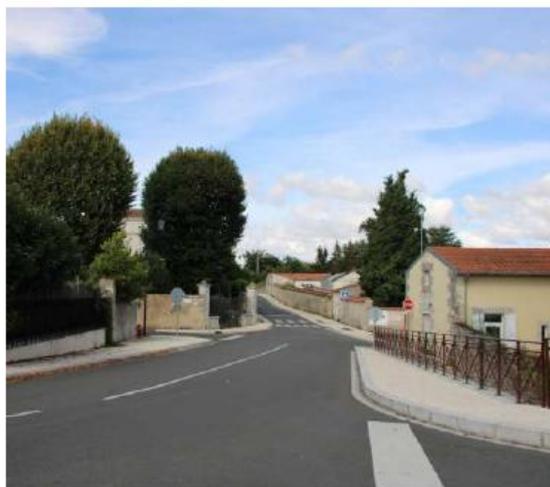
4 Vue de la rue de Lattre de Tassigny : circulation à double sens

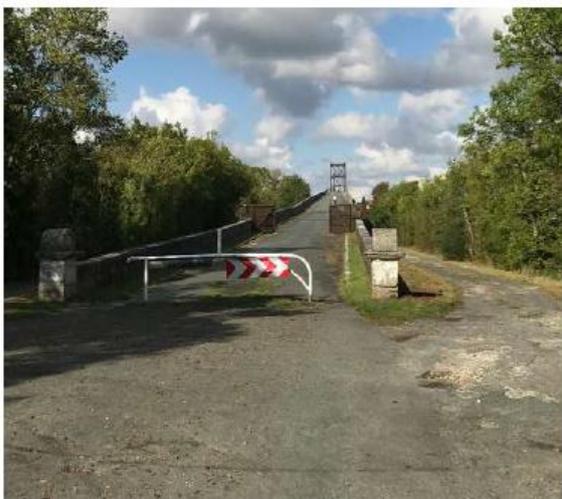
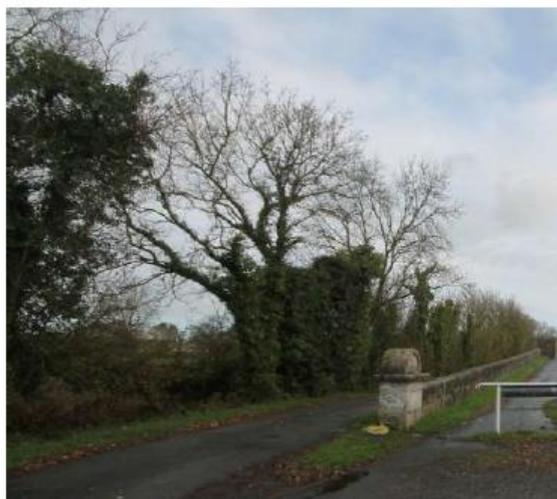
20 - 21 Vues sur l'accès au pont et l'accès au futur chantier côté St-Hippolyte
Futur zone pour les bennes et sanitaires du chantier

En rive gauche, côté Saint-Hippolyte, les engins emprunteront la départementale Avenue du Pont Suspendu puis une des voies existantes au pied du viaduc. L'empreinte de cette voie existante évitera les incidences sur la flore et limitera fortement les incidences sur la faune.

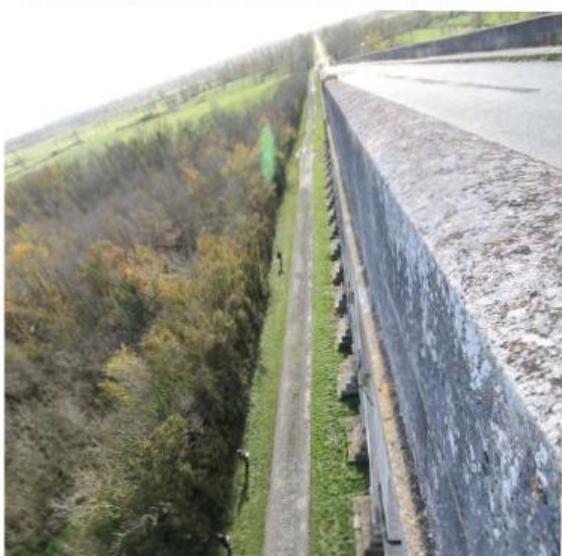
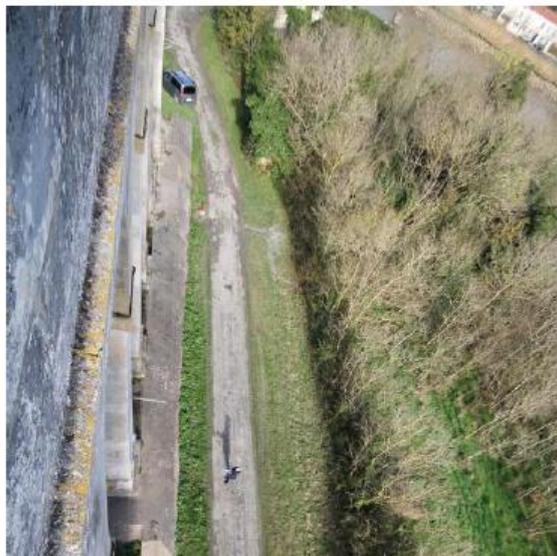
Figure 40. Voies de circulation pour les engins de chantiers en rive droite

22 - 23 Vues sur la voie existante au pied du viaduc : voie roulable utilisée pour le chantier

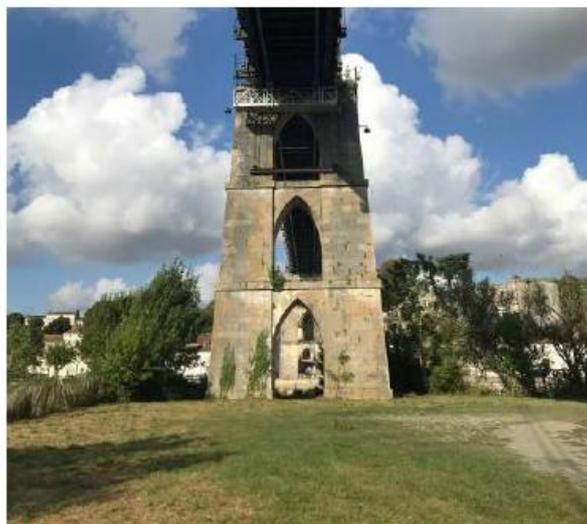
Figure 41. Zone de stockage en rive gauche

25 Vue sur la pile, la zone inondable et la future zone de stockage sur pilotis compris lift de chantier

Une base-vie sera tout de même installée pour limiter les déplacements très conséquents d'une rive à l'autre (photos en Figure 41 ci-après et plan d'installation en Figure 44). Un lift (ascenseur de chantier) permettra

de rejoindre le tablier directement depuis la base-vie sans parcourir 2 fois la longueur de la rampe (env. 400 m de longueur). Des sanitaires et une benne de tri des déchets seront aménagés au niveau de cette base-vie. La BV ainsi que la zone de stockage sont entièrement grillagées de manière opaque. Ainsi la longueur du pont sous piles est transparente à la circulation de la faune, mais la partie stockage qui concentrera l'essentiel des circulations journalières sera close.

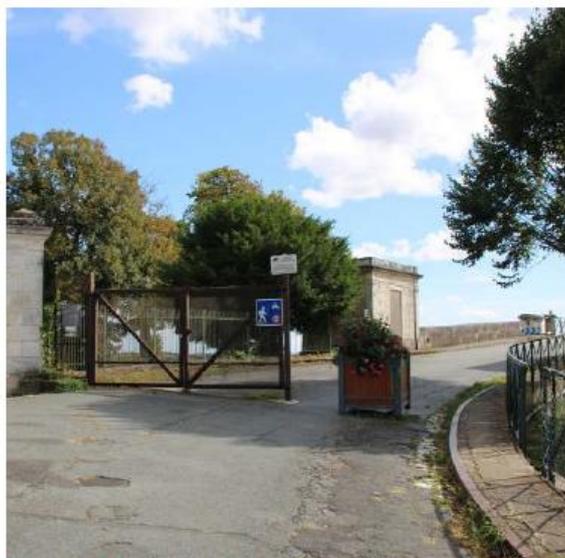
Figure 42. Zone de stockage en rive droite

1 Vue de l'accès au pont
Future entrée du chantier côté Tonnay-Charente

Les matériaux non inertes seront stockés en haut du pont, du côté de l'entrée Croix-Rouge (Figure 42). Cette zone est située en hauteur et ne présente aucun risque d'enneigement à marée haute ou par phénomène de tempête ou de surcote. Le square Coppin (Figure 8) sera aménagé pour limiter les dégâts sur les espaces verts et les marronniers, conformément aux prescriptions de l'inspectrice des sites. En effet, lors d'une visite sur site, cette dernière a émis des recommandations afin que les travaux ne nuisent pas à long terme au paysage. Parmi celles-ci : limiter l'élagage des arbres au strict nécessaire, limiter les emprises sur les espaces enherbés ou s'assurer de leur conservation en bon état. Les problématiques inhérentes aux installations rive droite concernent surtout la préservation paysagère du site et les aspects urbains : circulation routière, lignes de bus scolaire ...

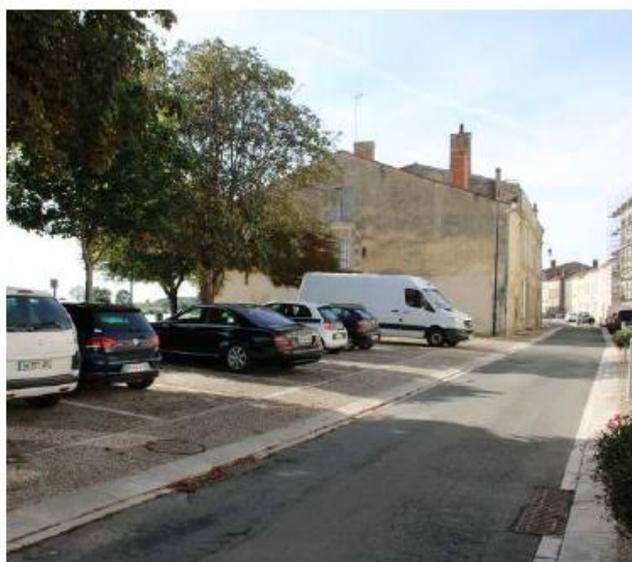
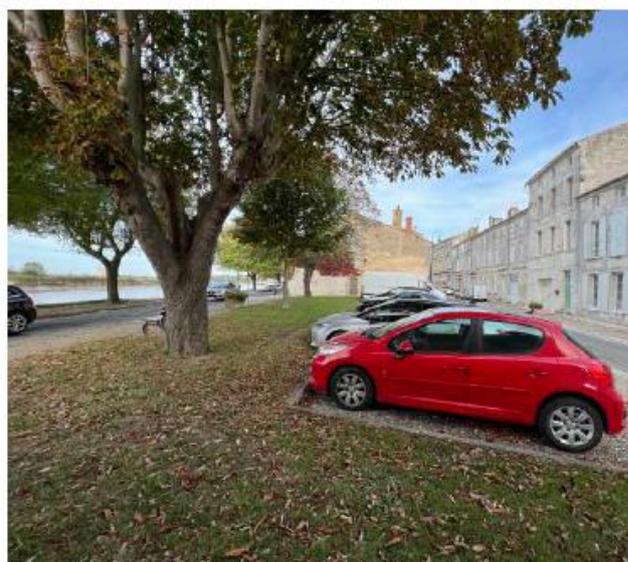
Figure 43. Vues de la base-vie en rive droite : square Coppin

12 - 13 Vue sur la rue de Verdun et le square Robert Coppin.
Le stationnement est conservé/partagé et l'emplacement de la base vie est prévu dans le square.

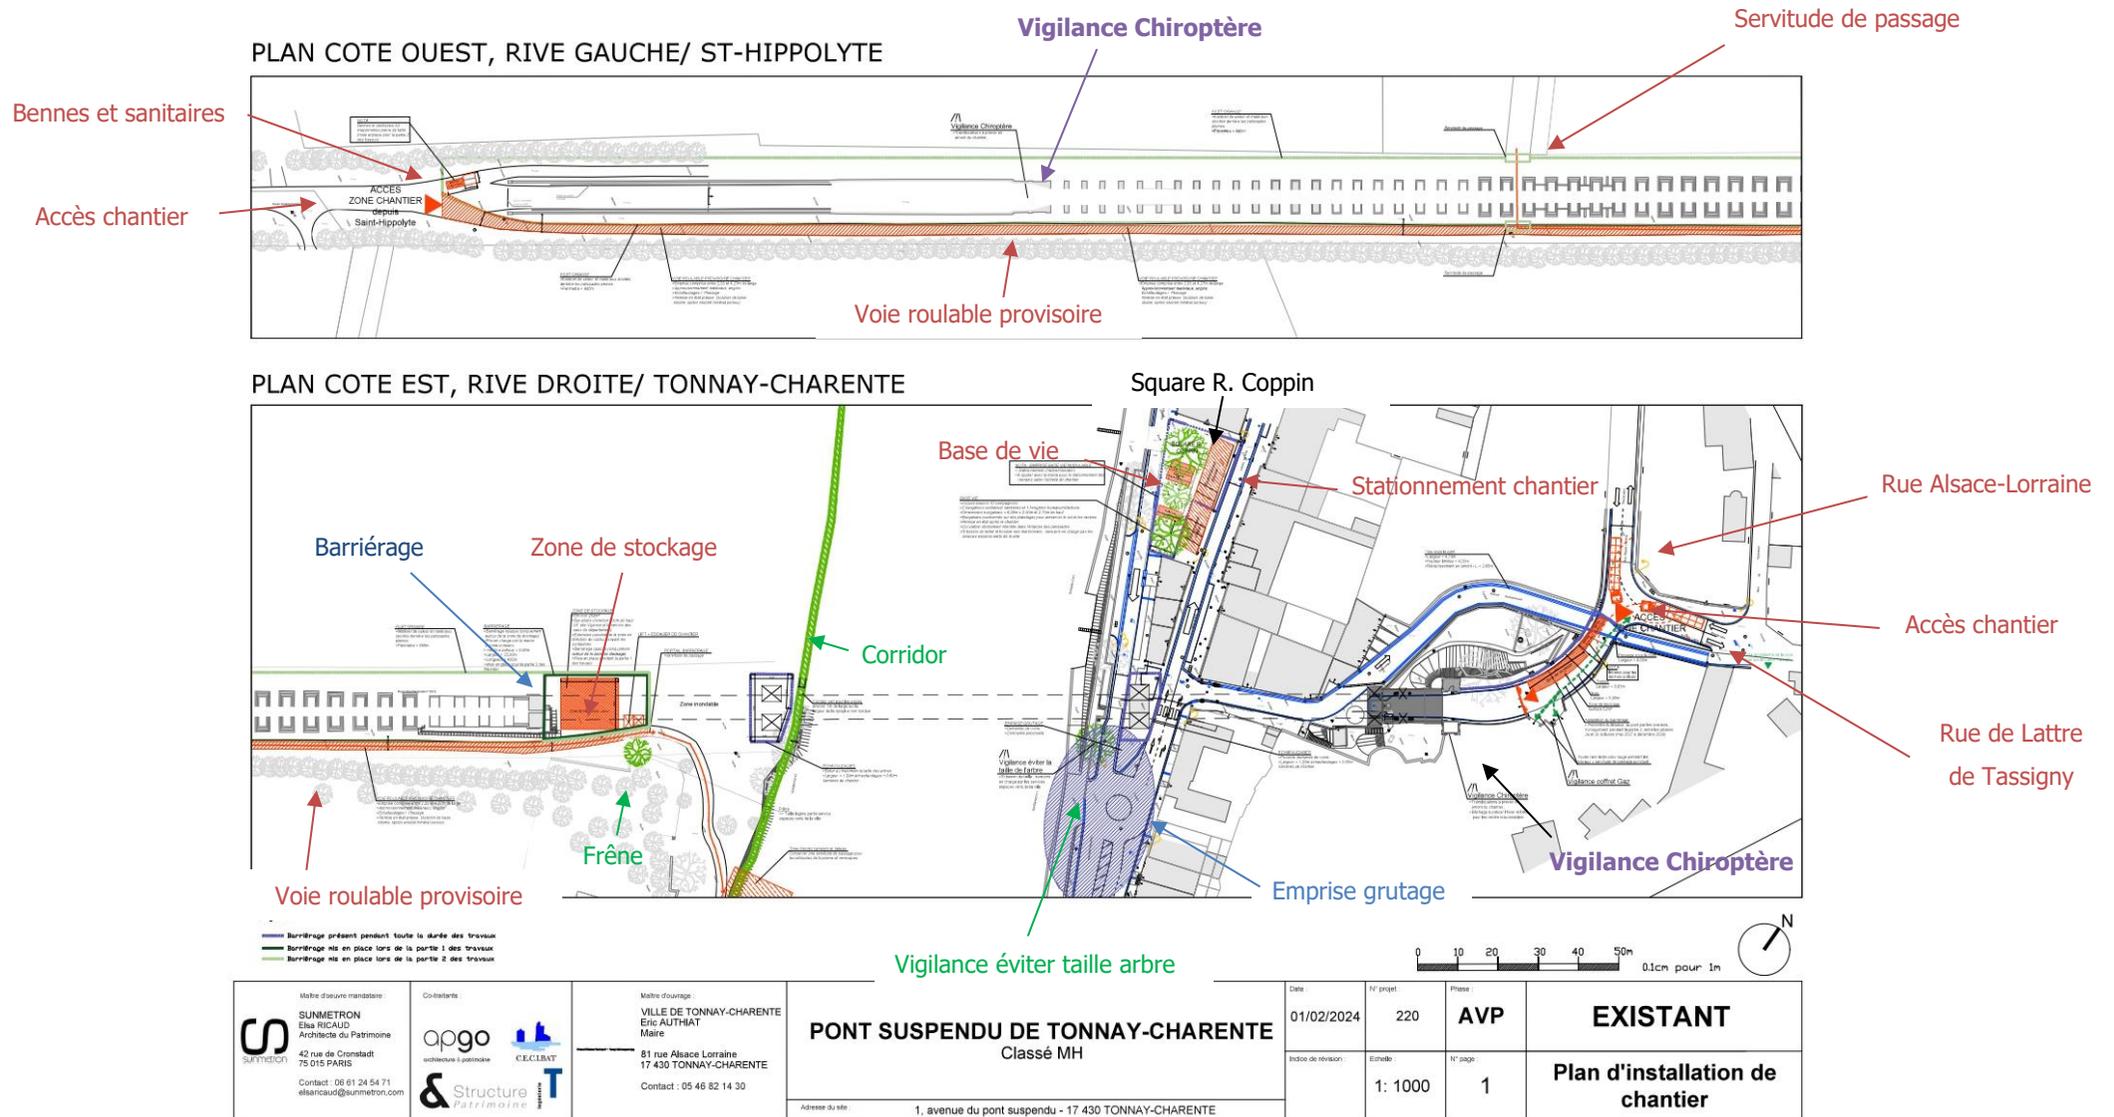
Maître d'ouvrage mandataire: SUMMETRON Elsa RICAUD Architecte du Patrimoine 42 rue de Cronstadt 75 015 PARIS Contact : 06 61 24 54 71 elsaricaud@summetron.com	Co-traitants: Architecture & patrimoine CECLAT Structure Patrimoine	Maître d'ouvrage: VILLE DE TONNAY-CHARENTE Eric AUTHIAT Maire 81 rue Alsace Lorraine 17 430 TONNAY-CHARENTE Contact : 05 46 82 14 30	PONT SUSPENDU DE TONNAY-CHARENTE Classé MH				Date: 01/02/2024	N° projet: 220	Phase: AVP	EXISTANT
			Adresse du site: 1, avenue du pont suspendu - 17 430 TONNAY-CHARENTE			Indice de révision:	Echelle: 1: 1000	N° page: 1	Plan d'installation de chantier

Cf. Figure 44. Plan d'installation du chantier

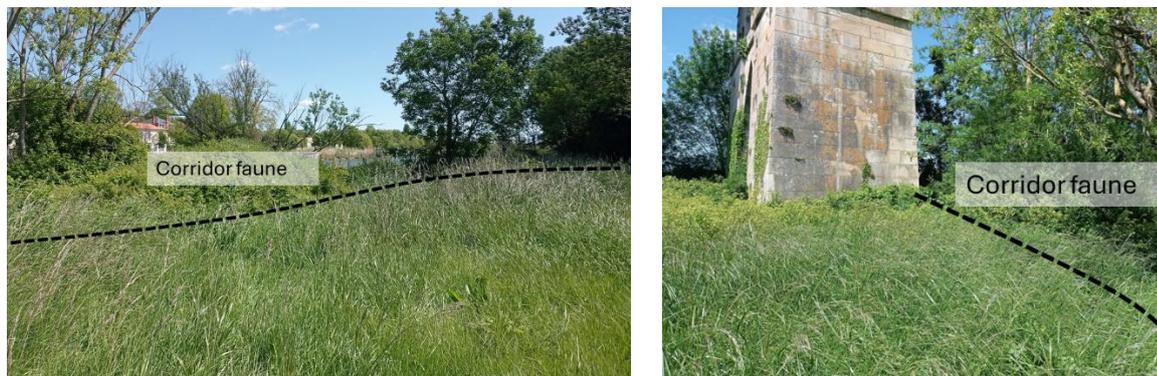
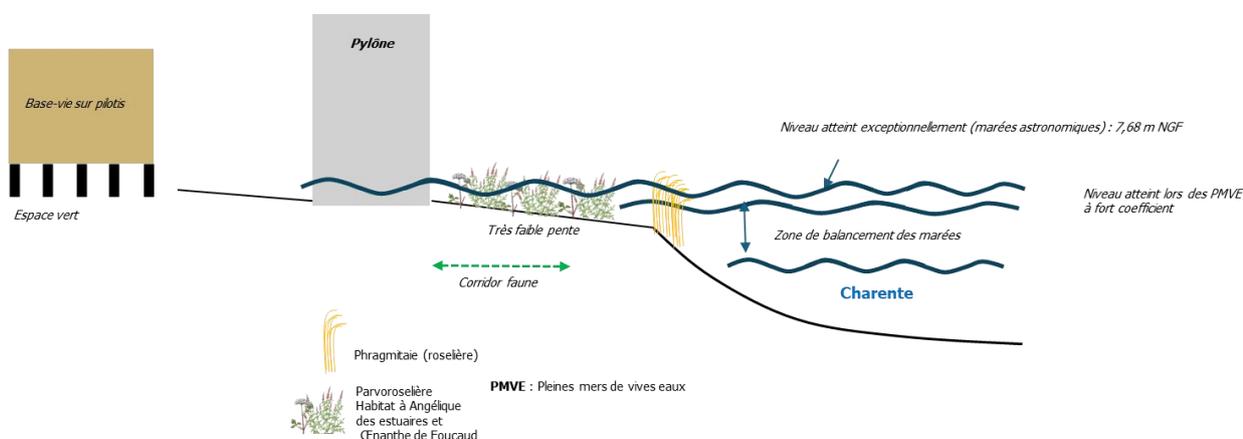
Figure 45. Représentation schématique de la mesure R2.1.k

Un corridor à faune semi-aquatique (demandé par la DREAL et la cellule Natura 2000 en faveur du Vison d'Europe) sera mis en place. Ce corridor de 1 m ne sera pas entretenu (ni tonte ni fauche) pour créer une zone favorable de circulation, en opposition à la zone enherbée sous le pont, très tondue et globalement peu favorable à la faune.

Concernant le barriérage le long du viaduc rive gauche il est prévu la mise en place de dispositif permettant la libre circulation transversale de la faune pendant les travaux (filet de chantier orange).

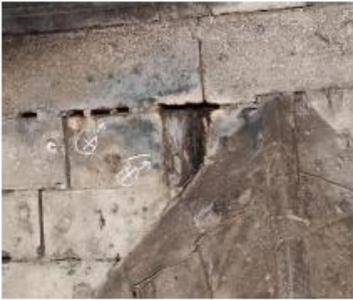
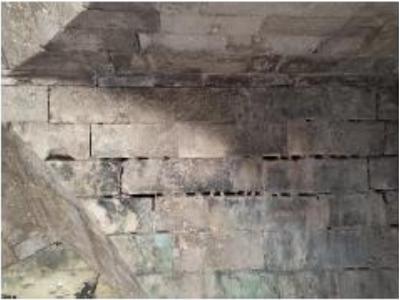
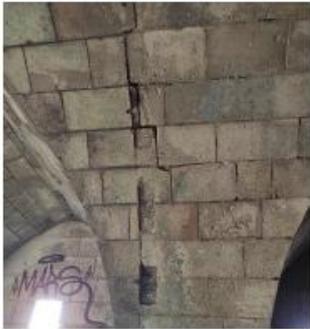
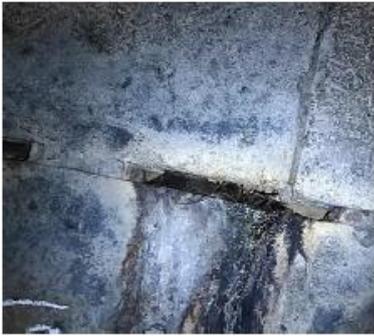
Figure 47. Présentation de la cave en rive gauche

Le fond de la cave en rive gauche présente le plus d'intérêt bien que des individus ont été observés dans l'entrée. Les disjoints présentant des traces de guano ont été marqués d'une croix blanche, ceux accueillant des individus ont été marqués à l'aide d'une croix blanche entourée et ceux pour lesquels la visibilité n'était pas complète ont été marqués d'une flèche. Un maximum de ces fissures doit être conservé afin que les chiroptères observés puissent continuer de s'installer.

<p>Photo 1 : Marquage des disjointements avec présence de Murin de Daubenton dans la « cave »</p>	<p>Photo 2 : Marquage des disjointements avec présence de Daubenton ou de guano dans la « cave »</p>

<p>Photo 3 : Fissure favorable à l'accueil des chiroptères dans la « cave »</p>	<p>Photo 4 : Murins de Daubenton présents dans un disjointement dans la « cave »</p>

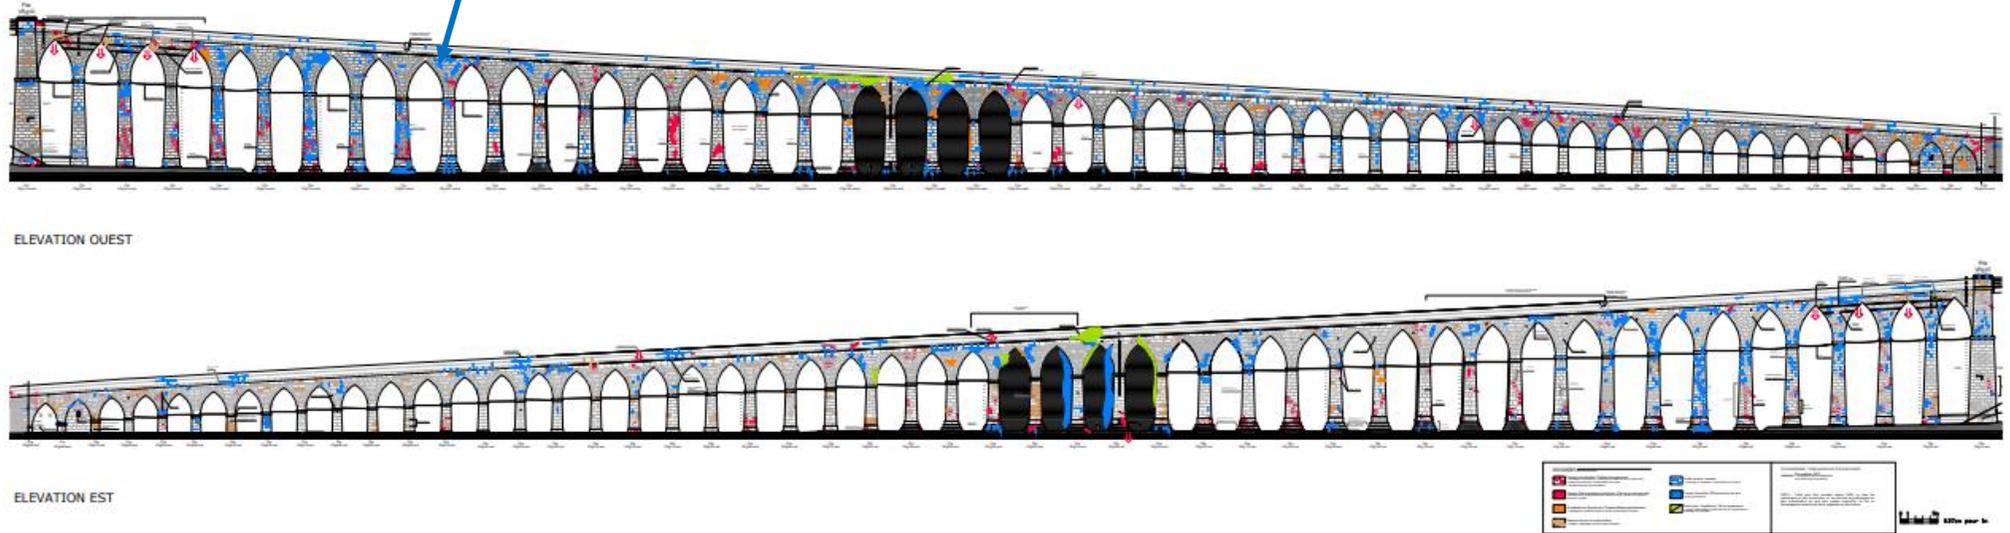
Figure 48. Diagnostic architectural de 2021

Fissures non structurales – Rejointement à la chaux

Dans le diagnostic architectural du pont de 2021, toutes les fissures ont été identifiées, localisées, caractérisées et priorisées. Ainsi de nombreuses fissures non structurales ont été identifiées pour un rejointement à la chaux. Cependant, n'impactant pas la structure du pont il est possible de laisser une partie de ces fissures.

Le choix des fissures à conserver doit se baser sur le diagnostic architectural qui identifie les fissures non structurales et le suivi écologique d'avril 2022 mené par l'association Nature Environnement 17. Ce suivi identifie toutes les fissures favorables à la faune. Ainsi toutes les fissures favorables à la faune qui ne sont pas structurales peuvent être conservées.

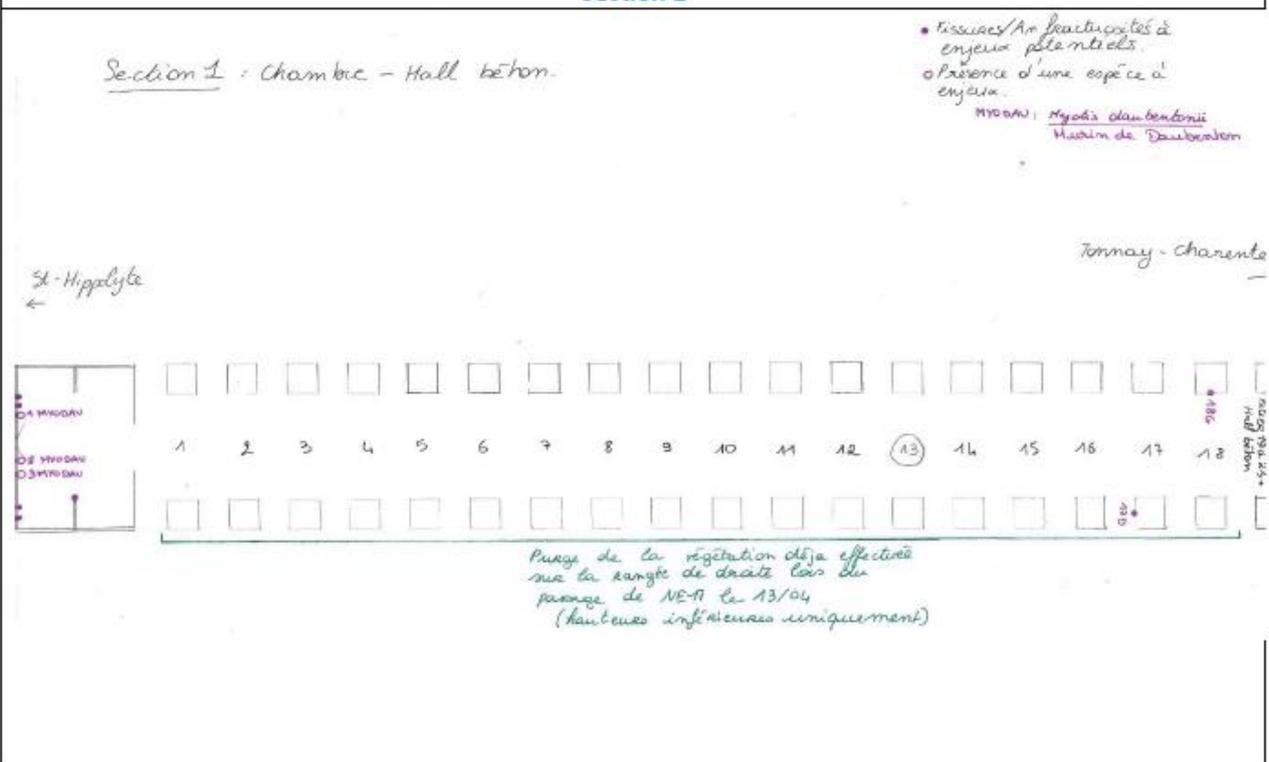
Plan 1 : Localisation des disjointements identifiés comme étant favorables à l'accueil de la faune dans la Section 1

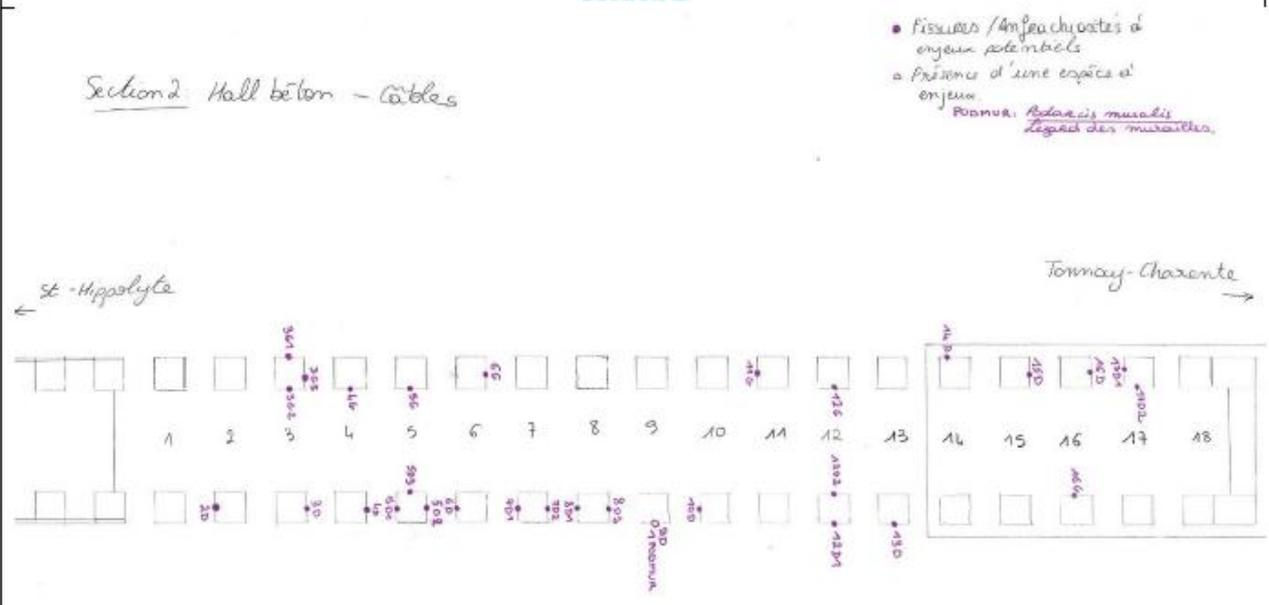
Plan 2 : Localisation des disjointements identifiés comme étant favorables à l'accueil de la faune dans la Section 2

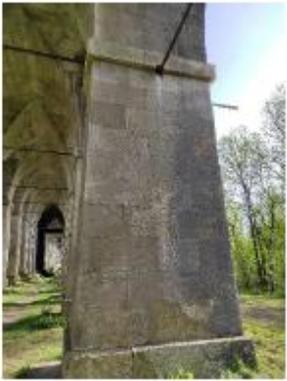
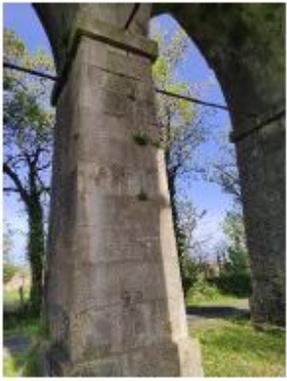
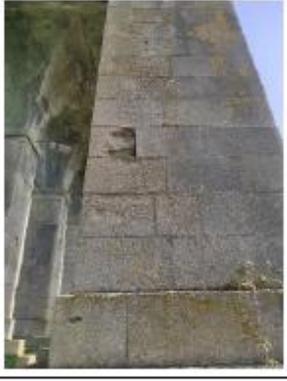
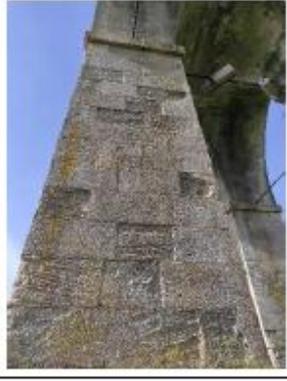
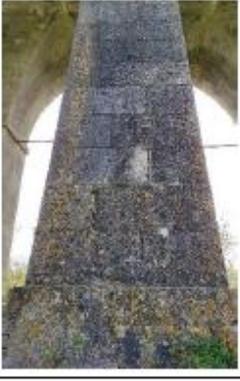
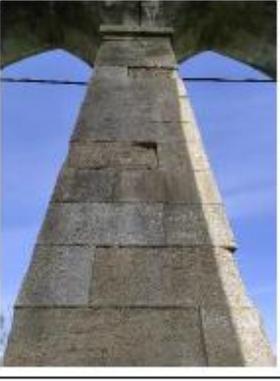
Figure 50. Reportage photographique des fissures favorables à la faune réalisé par NE17 (Annexe 3)

Disjonctements identifiés comme étant favorables à l'accueil de la faune dans la Section 1

Photo 7 : 17D	Photo 8 : 18D		
Disjonctements identifiés comme étant favorables à l'accueil de la faune dans la Section 2

Photo 9 : 2D	Photo 10 : 3D	Photo 11 : 3G-1	Photo 12 : 3G-2

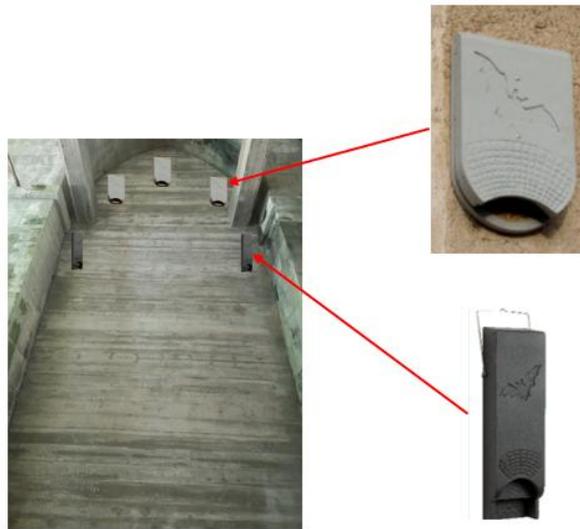
Figure 51. Localisation des gîtes non encastrés façade est et ouest

- Pose à proximité de gîtes existants, en face interne du pont. Le Murin de Daubenton a été observé à proximité du voile béton sur la **pile 20 façade Est**.
- Placez ces gîtes à une **hauteur minimale de 4 m** au-dessus du vide afin qu'aucun prédateur ne puisse y accéder.
- La période la plus appropriée pour installer les gîtes est la période de **fin février à début avril**.
- Il est déconseillé de peindre les gîtes, mais il est possible d'intégrer les gîtes non encastrables en phase travaux afin de les fondre en termes de colorimétrie (au mortier de chaux par exemple).

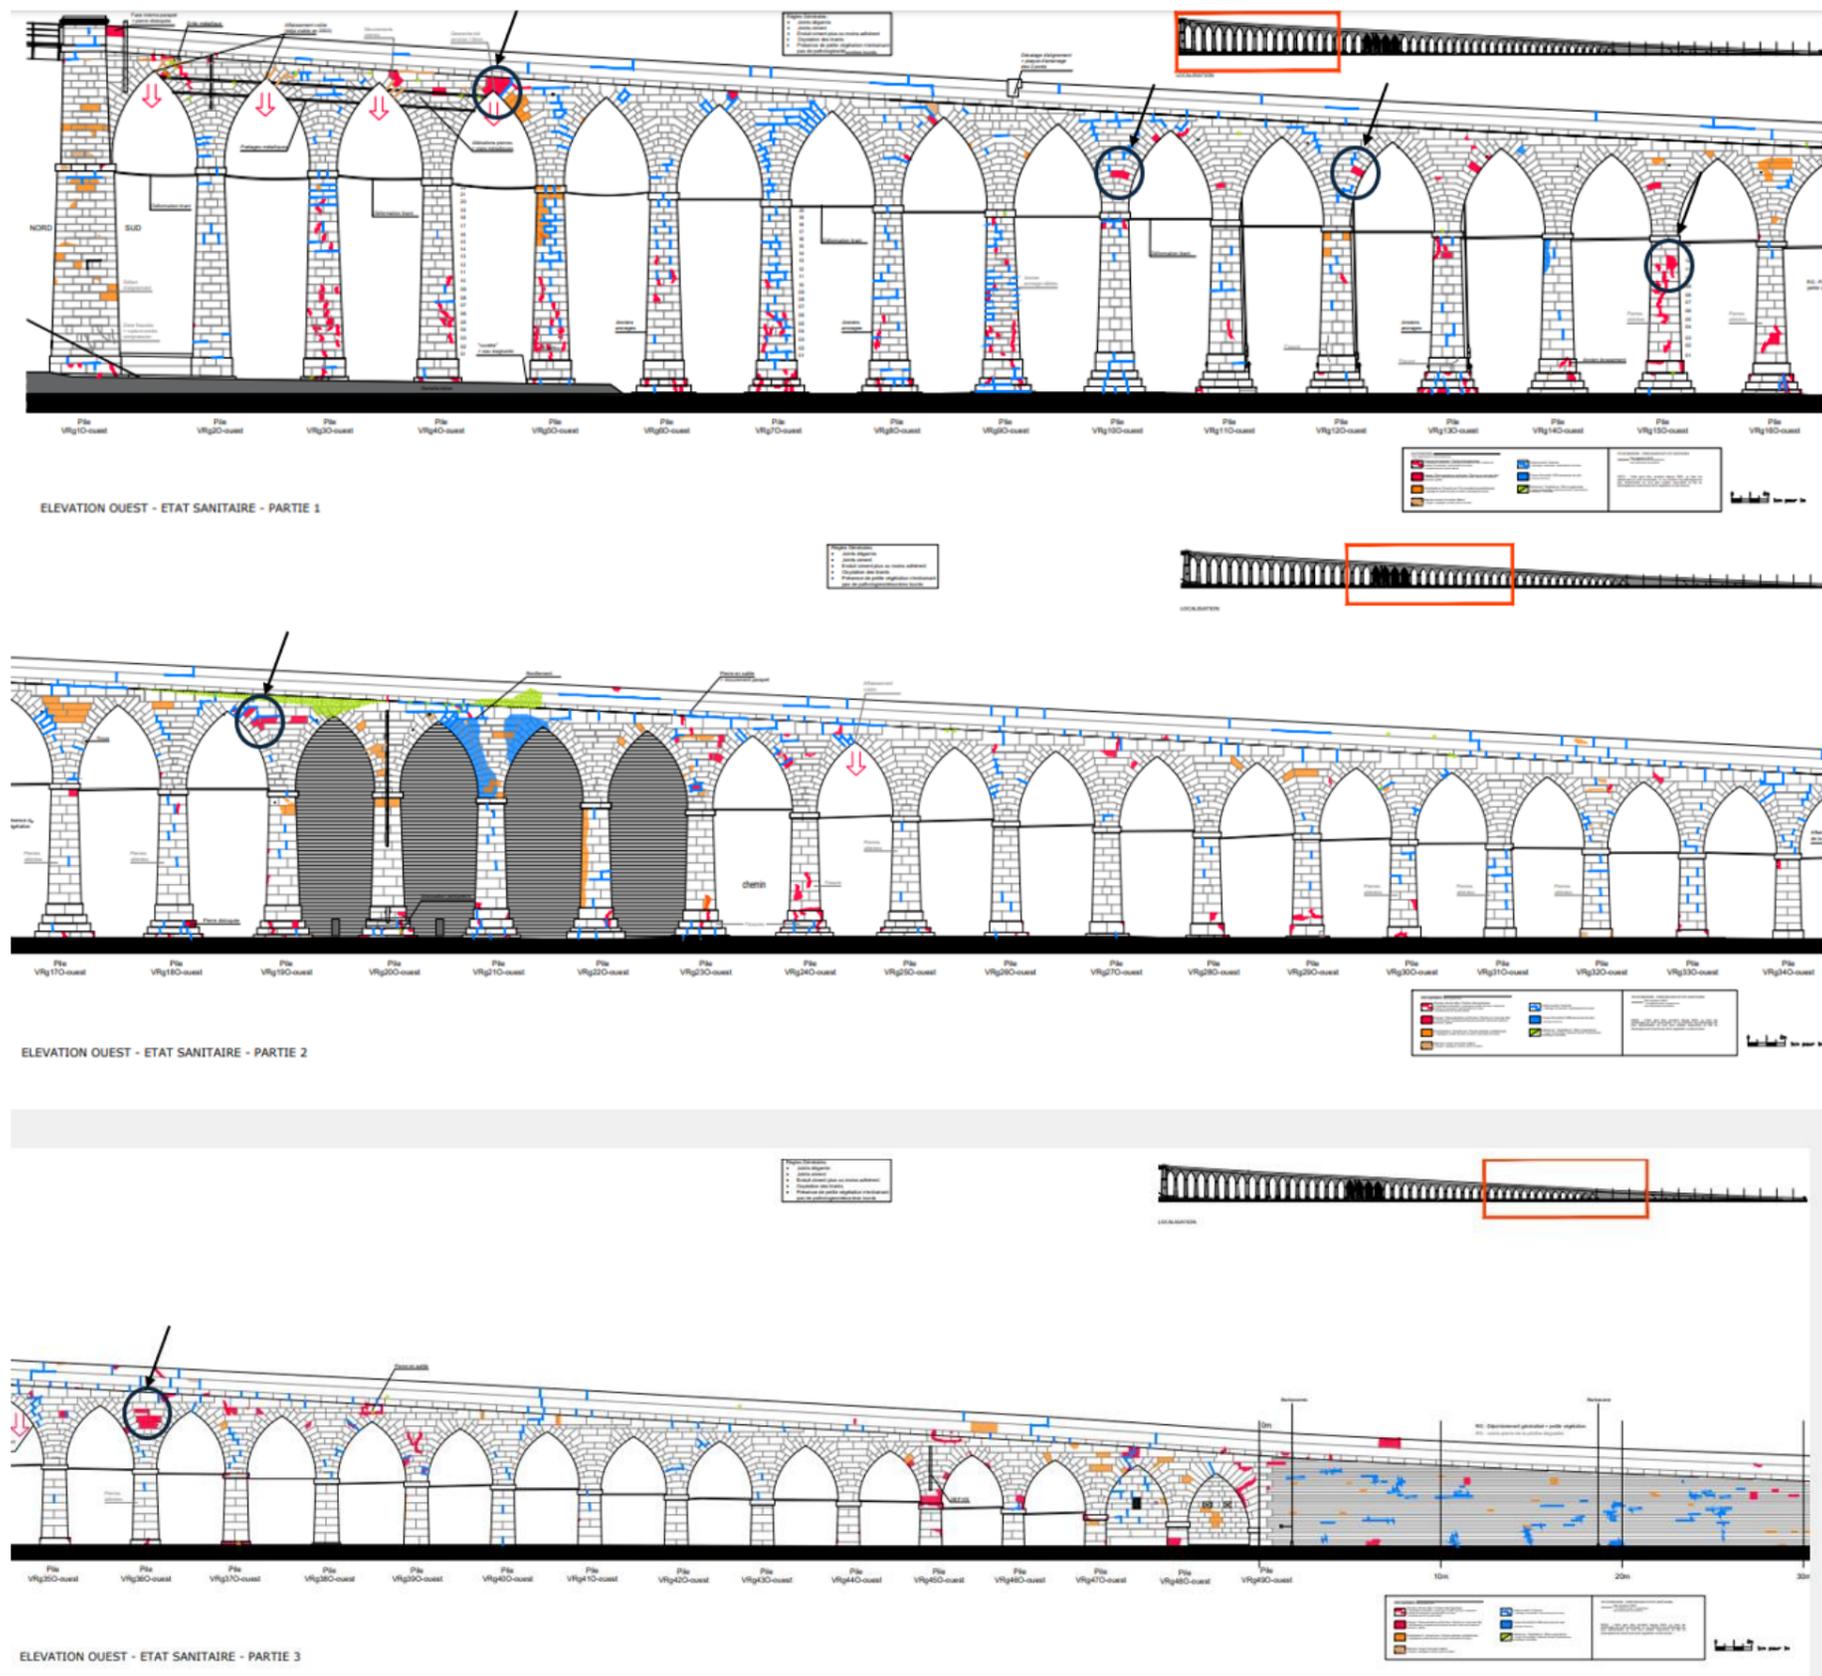
Figure 52. Localisation potentielle des gîtes encastrés

Il est ainsi proposé la pose de 15 à 20 gîtes par îlots de 4-5 posés les uns à côté des autres. Cette quantité est estimée au regard des résultats du diagnostic écologique initial. Elle sera ajustée au regard du nombre d'individus de chaque espèce, contactés (entendus et/ou capturés) et du nombre de fissures favorables rebouchées, lors du suivi de chantier (cf. mesures R2.1.i et R2.2.1o.). Le ratio à respecter sera de 1 pour 1.

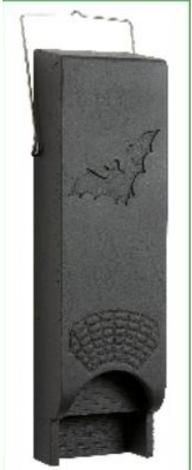
Type de gîte	Photo	Prix/unité €	Nombre proposé	Tarif total
1FFH

221,20 € (catalogue LPO)	5	1 106
1FQ

Pour les chiroptères, 3 types de gîtes sont proposés : 2 types de gîtes d'été et 1 type de gîtes d'hiver. Tous « imitent » les fissures pour être favorables aux espèces fissuricoles.

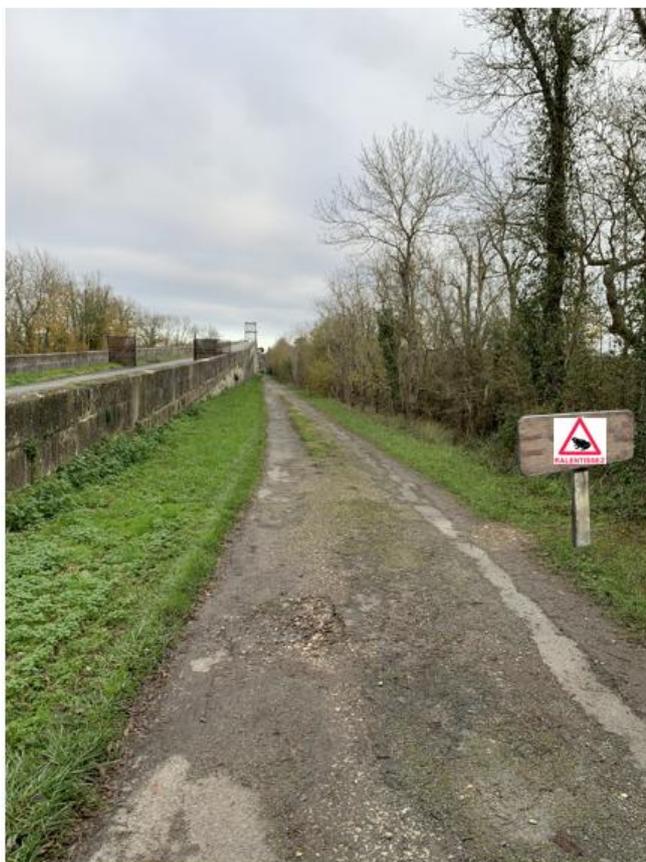
- Fiches à accrocher dans les cabanes de chantier, permettant la sensibilisation même en l'absence de l'écologue (fiche de la faune protégée, guide des bonnes conduites, fiche des mesures environnementales en phase chantier...).
- Des panneaux de sensibilisation apposés le long des fossés afin d'accroître la vigilance du personnel et de limiter le risque d'écrasement d'individus.

Figure 53. Mise en situation sur le site d'un panneau pour amphibiens
