2. Résumé non technique

2.1. Description du site et des installations

Le site de Bellezane fait partie de la concession de la Gartempe qui englobe 10 sites miniers, il dépend de l'établissement de Bessines et fait partie du périmètre de la DIAM, division d'AREVA.

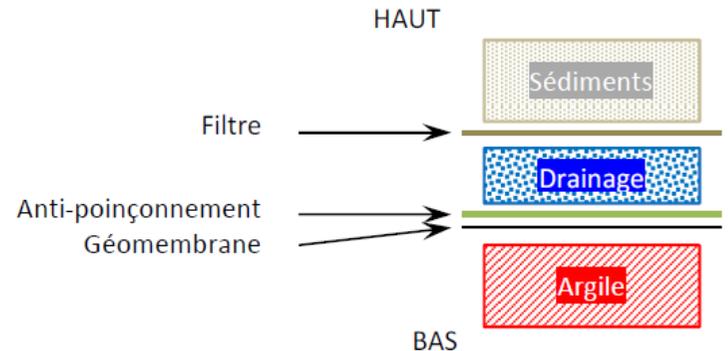
2	Entraînement d'eau de sédiments stockés dans les sols	Rupture mécanique de la géomembrane	Diffusion d'eau éventuellement polluée dans le sol	- Un drainage par drain en PEHD et couche de cailloux posés au-dessus de la géomembrane permet de collecter les égouttures éventuelles et de les acheminer vers la STE du site. Une perte d'étanchéité serait alors facilement détectable. - Vérification mensuelle du bon fonctionnement du drain au niveau d'un regard de contrôle, - Inspection vidéo et hydrocurage du drain tous les 5 ans.	- L'argile constitue une couche imperméable en-dessous de la géomembrane, - La géomembrane de fond de stockage est protégée des agressions par un géotextile anti-poinçonnement. - Le drain PEHD, posé sur ce géotextile anti poinçonnement est intégré à un massif de drainage en cailloux et protégé lui-même contre le colmatage par géotextile de filtration situés au-dessus du massif de drainage (voir coupe de principe ci-dessous).
