Dossier de demande de dérogation pluri-annuelle pour la réalisation des programmes  
de réparation des ouvrages d'art du Département de la Dordogne

### 2-3 Typologie des ouvrages couramment réparés

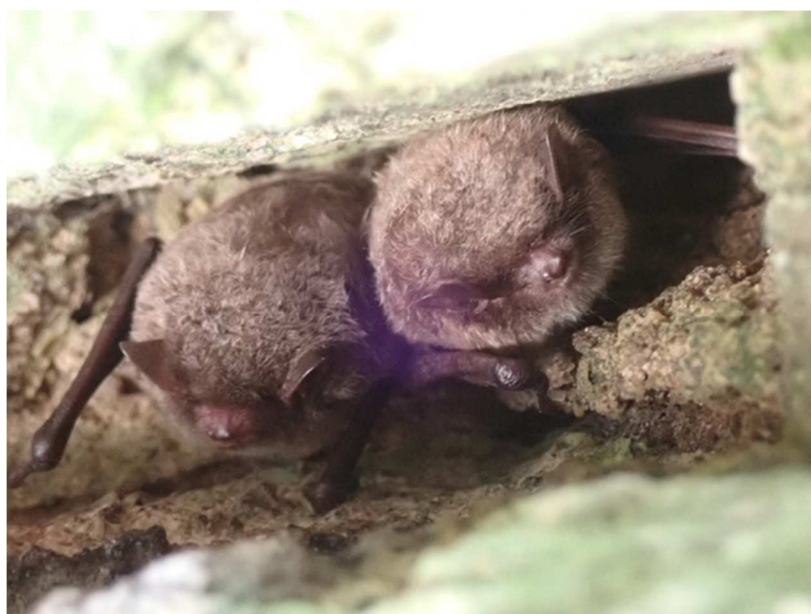
Murins de Daubenton au fond d'un disjointement (photo – CEN.NA)

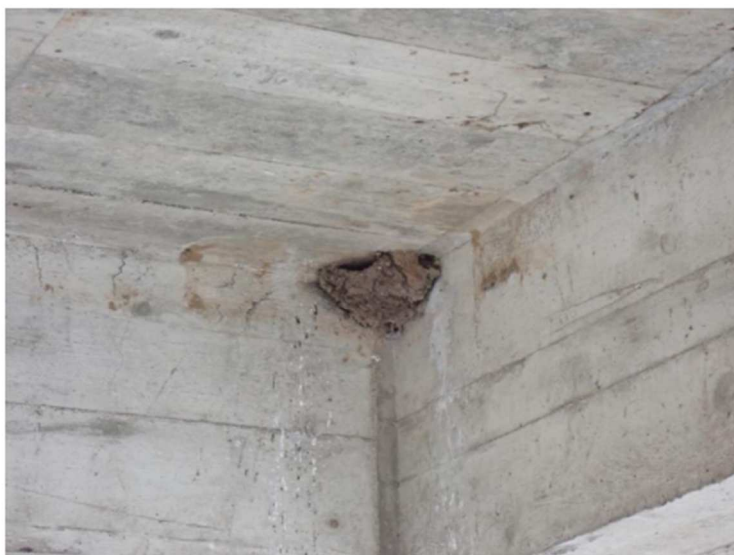
*Figure 3: Nid observé sous la voûte*

*RD 704 - Pont de Grolejac (ouvrage en béton armé – présence en sous-face de l'ouvrage) - Photo CEN.NA*

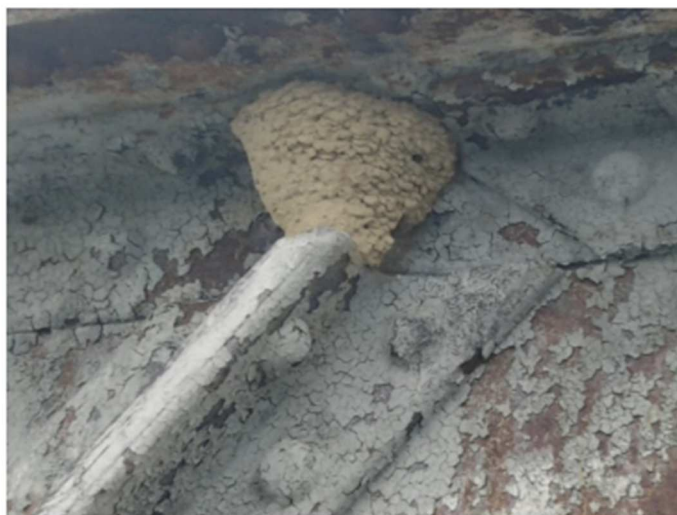
RD 704 Pont du Garrit (ouvrage métallique – présence sur le haut de la structure) - Photo CD 24

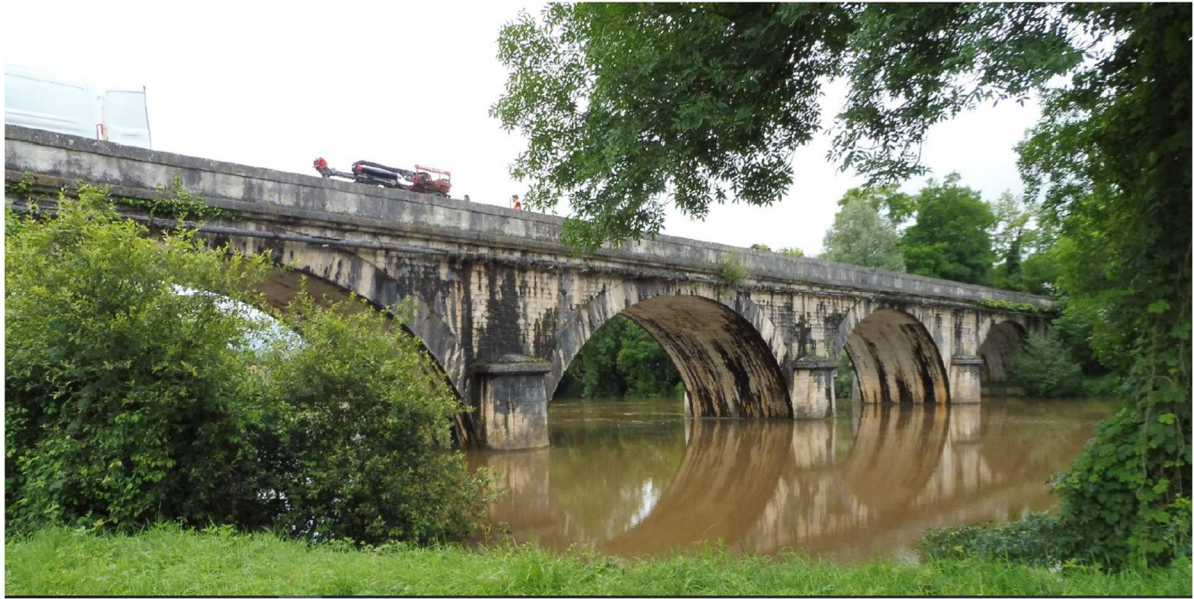
*RD 10 Pont de Fonrazade - LE PIZOU*

Leurs pathologies principales sont la conséquence du manque d'étanchéité des accotements, alourdissant le remblai et créant des fissures, fractures et décollement de bandeaux de voûte. Ils sont également équipés de gargouilles destinées au drainage de l'ouvrage.

Ces interstices sont des gîtes privilégiés pour les chiroptères. Des circulations de petites faunes y sont observées en bas de culée.

RD 10 Pont de Fonrazade – LE PIZOU

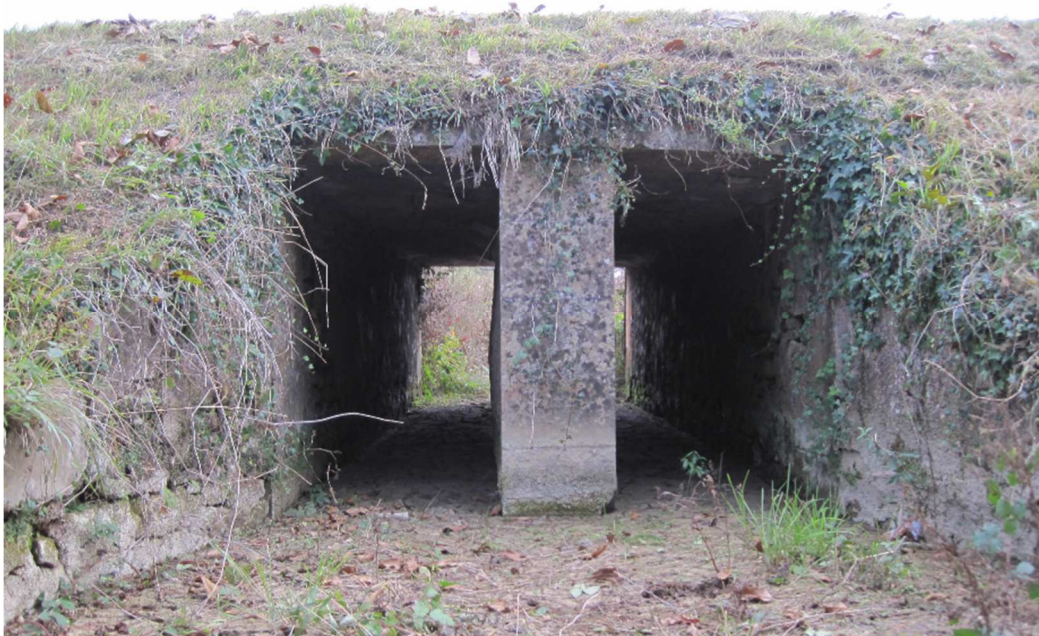
*RD 38 - Pont de Spaud à Saint Aulaye - Puymangou*

Leurs pathologies principales sont la conséquence de circulations d'eau dans la structure (fissures et fractures) et les surcharges routières appliquées, surtout en rives.

A l'instar des ouvrages voûtés, les disjointoiements, dalles fracturées, sont propices à la présence d'espèces. Des circulations de petites faunes y sont observés en bas de piédroit.

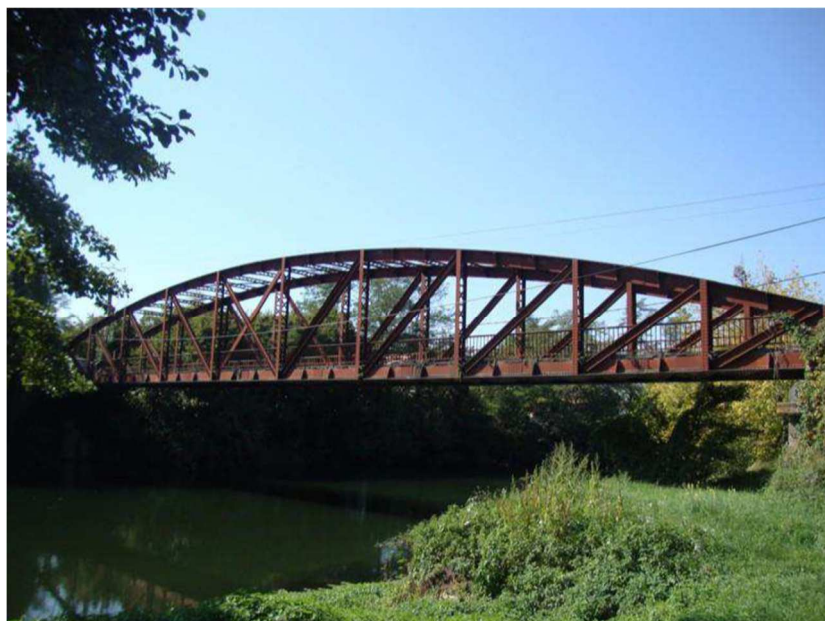
*RD 3<sup>E</sup>2 Pont de MENESPLET*

Les voûtains et les gargouilles peuvent accueillir des chiroptères.

Les voûtains, les gargouilles et les structures métalliques supérieures peuvent accueillir des nids d'hirondelles.

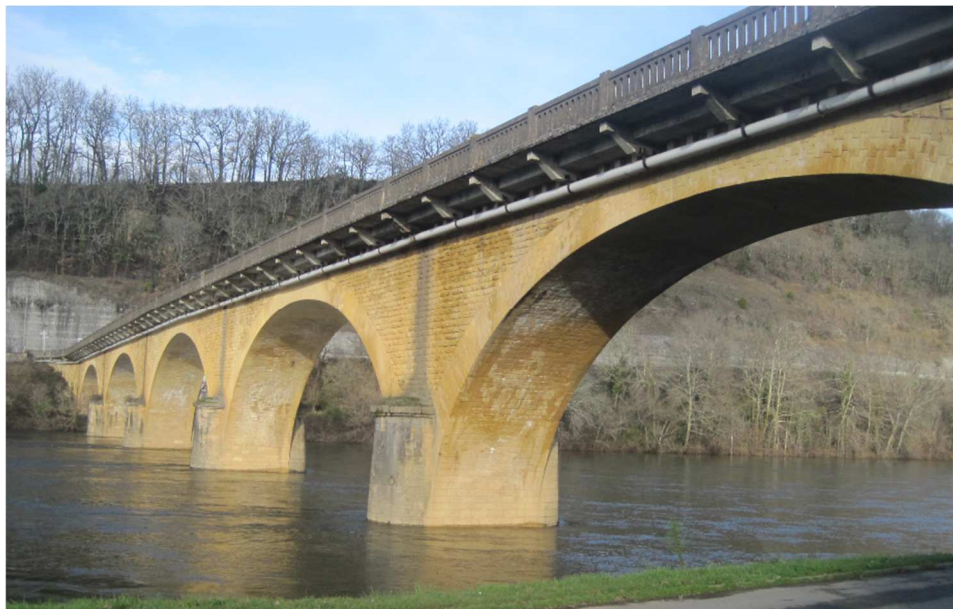
*RD 51E - Pont de Vic – LE BUISSON-DE-CADOUIN / SAINT CHAMASSY*

Il s'agit de la même catégorie d'ouvrage qu'évoqué au 1) à part le tablier constitué d'un réseau de poutres en béton armé, métalliques, souvent fragiles.

Ces éléments sont propices à l'accueil de chiroptères ou de nids d'hirondelles.

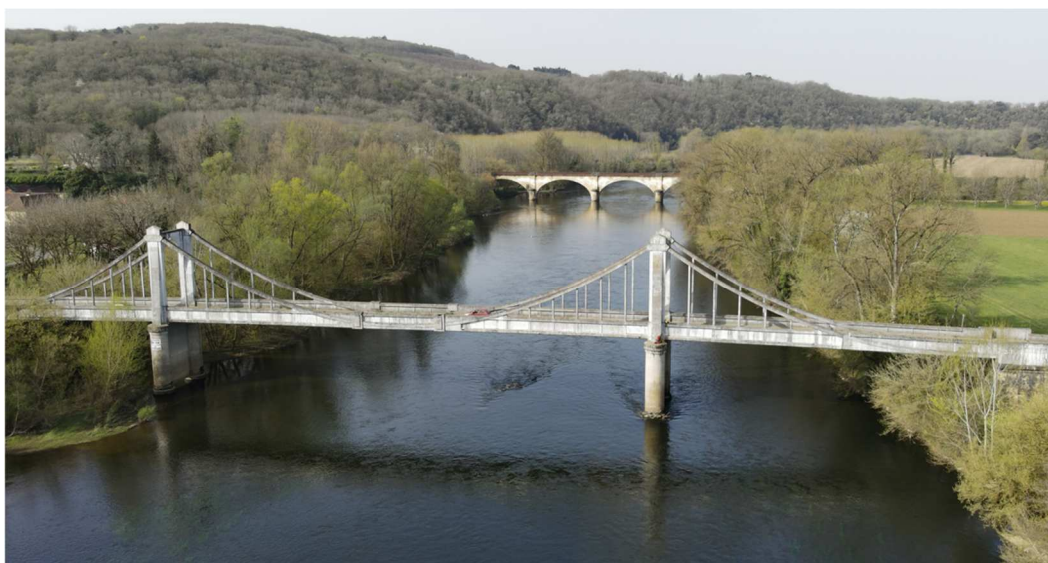
*RD 704 – Pont de GROLEJAC*

Ces ouvrages présentent les mêmes problématiques que les ponts voûtés élargis ; présence de gargouilles, géométrie complexe avec réseau de poutres. Ces éléments sont également propices à l'accueil de chiroptères ou de nids d'hirondelles.

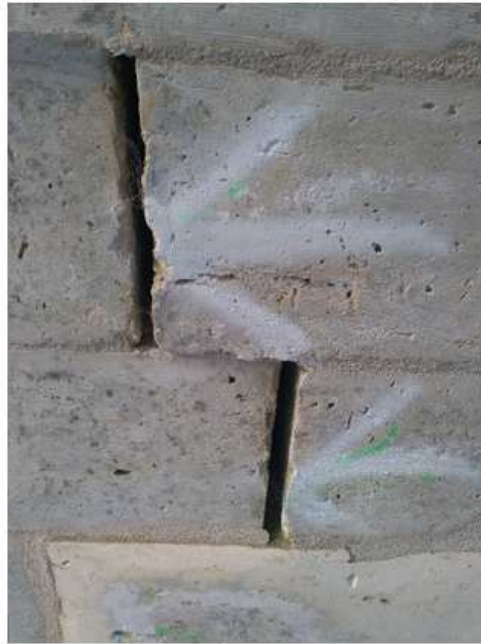
Figure 3: Marquage des disjoints identifiés

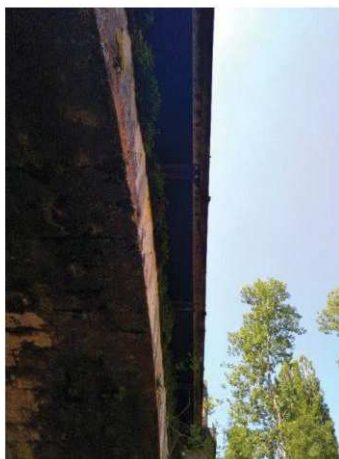
- ✓ 1 drain sous la voûte en rive gauche (peu profond avec fond en plastique),
- ✓ 2 drains sous la voûte centrale (en pierre),
- ✓ espacements entre les poutres métalliques supportant les trottoirs béton

Figure 3: Espacement entre poutres métalliques favorable

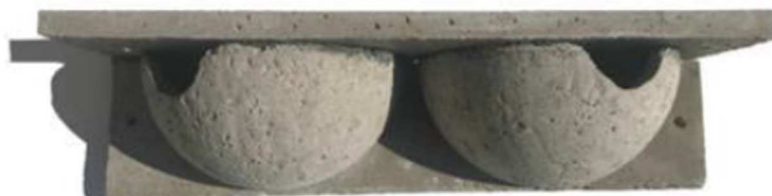
Suite au retour d'expérience indiqué par la DREAL, Il est proposé de procéder à la pose de nids double pour hirondelles de fenêtre :

Figure 4 : *Modèle Ref : NDHF*

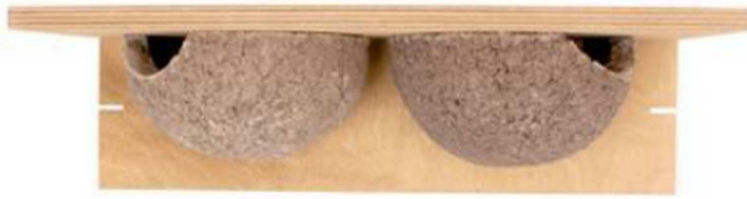
*Figure 5 : Modèle Ref. JO0023*

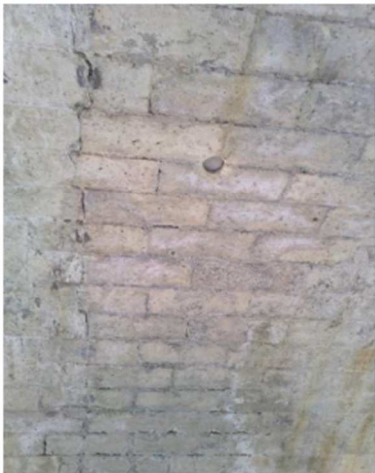
**Travaux effectués :** Confortement de l'ouvrage par une dalle en béton armé, création d'un aménagement surfacique, réparation de maçonnerie, remplacement des poutres métalliques.

Figure 1 : Voûte post-travaux (fissures et drains en pierres non impactés par les travaux)

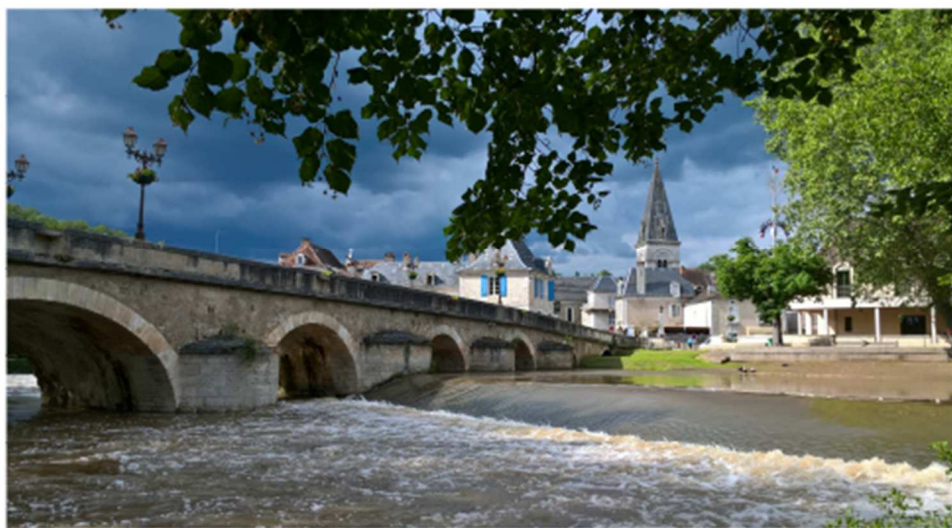
Vue générale amont.

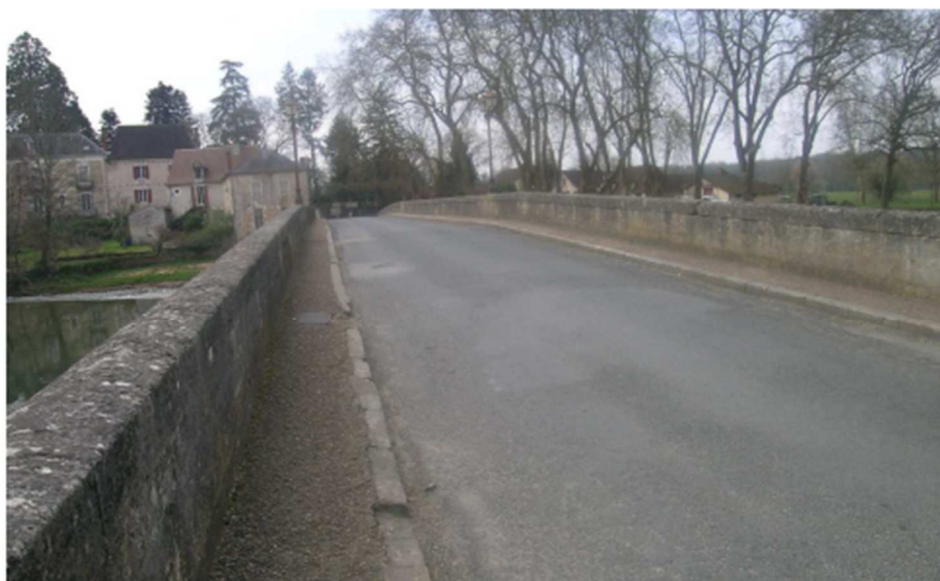
Vue générale du tablier de l'ouvrage : étanchéité défailante.

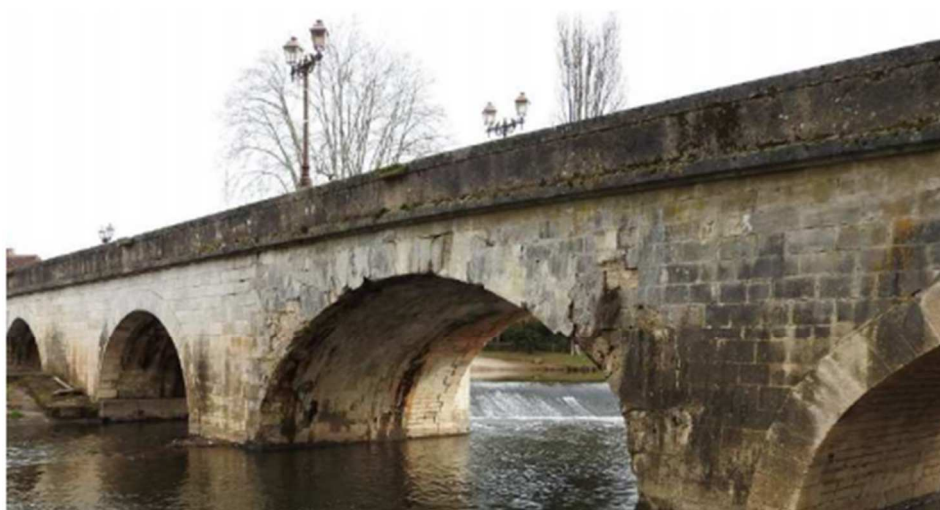
Voûte n°6 : bandeau fortement dégradé.

- réfection complète des maçonneries des voûtes (assec partiel alterné de la rivière).
- reconstitution du bandeau V6 par béton projeté.
- décaissement de l'ouvrage.
- mise en place de tirants d'enserriment.
- réalisation d'une étanchéité du tablier par un complexe non adhérent sur lit de sable.
- remblaiement et aménagement surfacique complet du tablier (plateau surélevé et zone de rencontre sur l'ouvrage).

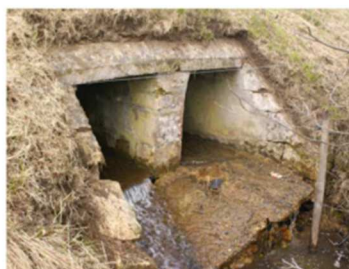
*Cheminement d'eau sous le radier et déstabilisation des murs en aile.*

La Visite Simplifiée Annuelle (classement IQOA 3) a révélé des pathologies structurelles évolutives. Des dégradations importantes du radier en aval avec acheminement d'eau en dessous. Le déversement de la culée en aval. Le basculement partiel des murs en aile avec affaissement des pierres de corniche du dalot. Le déversement partiel de la tête de pile en aval et altération du corps en amont. La présence de calcite sur la voute et l'enduit fissuré présage une dégradation importante de la maçonnerie de l'ouvrage.

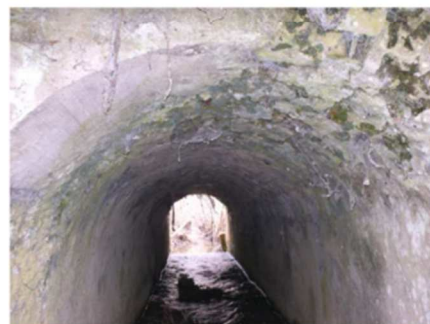
*Présence de calcite sous la voute, enduit fissuré.*

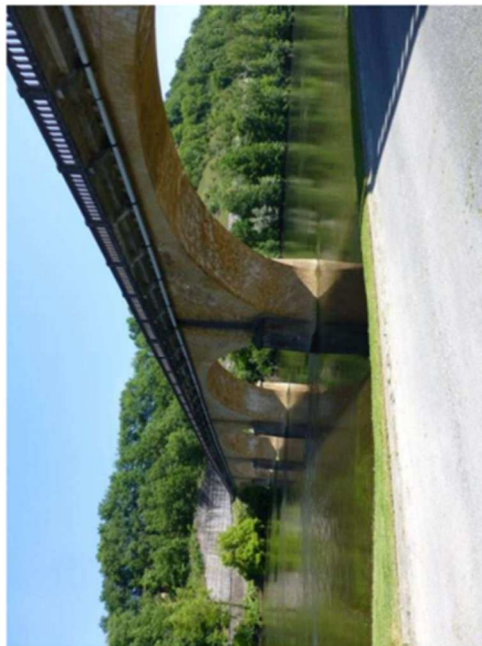
Ph.2  
Elevation aval

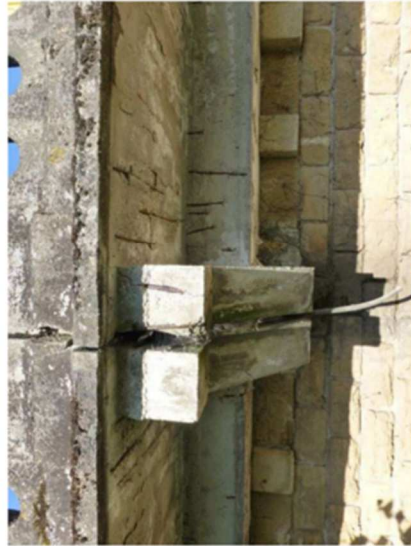
Ph.48  
Aciers apparents corrodés en sous face d'encorbellement amont et sur corbeau en extrémité RG

L'élargissement de l'ouvrage par une structure B.A est en mauvais état. **Les corbeaux B.A présentent d'importants éclats avec armatures corrodées en raison d'un enrobage faible des armatures et des venues d'eau depuis les joints de trottoirs.**

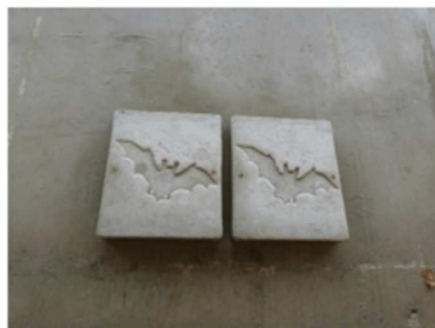
Concrètement ? Le pont de Saint Georges de Blancaneix, récemment reconstruit, intègre différents nichoirs, spécifiquement adaptés aux chauves-souris. Le premier a été intégré dans la structure même de la voûte du pont. Quatre autres nichoirs ont été installés : deux sur la façade amont et deux sur la façade aval du cours d'eau. L'avenir dira si ces gîtes de choix seront bientôt adoptés par des chauves-souris !

Figure 2: Nichoirs à chauves-souris

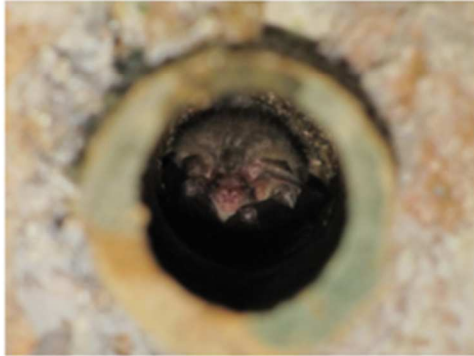
*Figure 1: Oreillard au fond d'un drain*

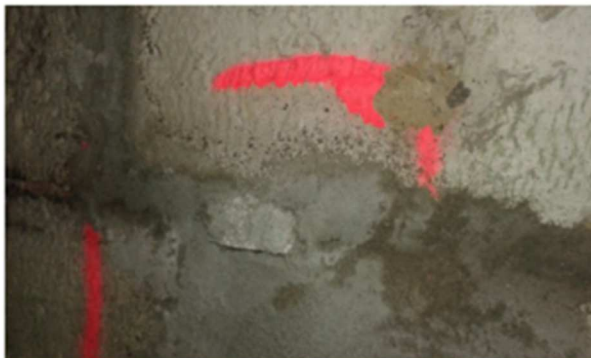
*Figure 2: Marquage et maintien d'un interstice favorable aux chauves-souris pendant les travaux*

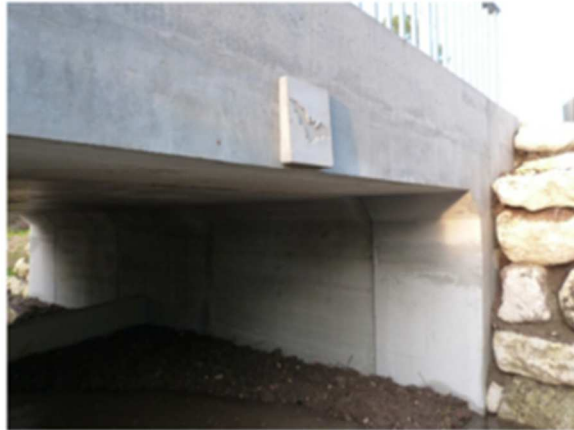
*Figure 3: Nichoir de façade*

Disposé sur la façade aval de l'ouvrage il est destiné à accueillir rapidement des chauves-souris.
