Réunion de la Commission de Suivi de Site CCMP Pauillac

**COMPTE RENDU DE LA REUNION
à Saint-Estèphe (33)
mercredi 17 juin 2015 – 14h00**

PRESENTATION DU DEPOT

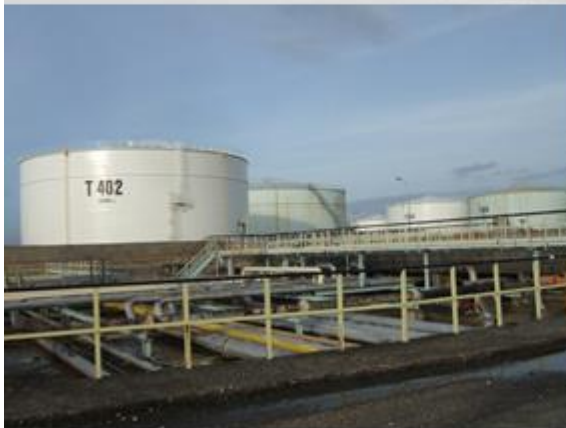
- Nous stockons 414 730 m³ de gasoil moteur, gasoil non routier et EMAG

- 25 réservoirs de stockage
- De 1190 m³ à 45 500 m³
- Toit flottant ou toit fixe (avec ou sans écran flottant)

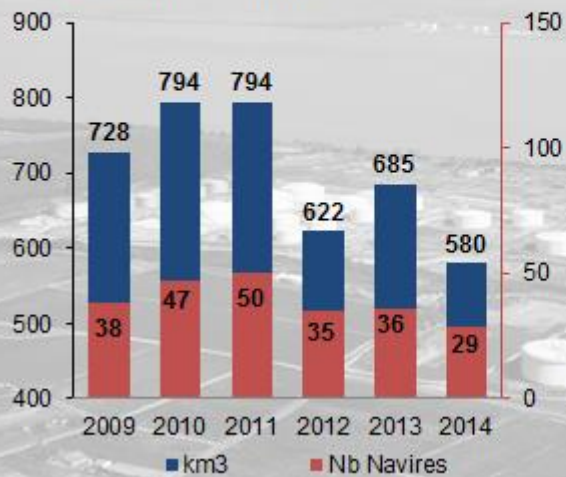
♦ Activité maritime :

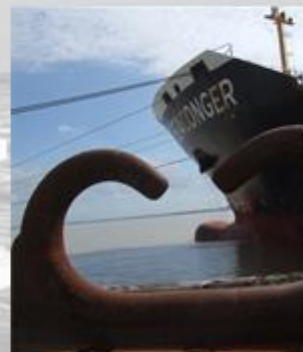
♦ Navire/Cargo type :

- 100 m < LOA < 200 m
- Tirant d'eau max 9m20
- 3 KT < Cargo < 30 KT

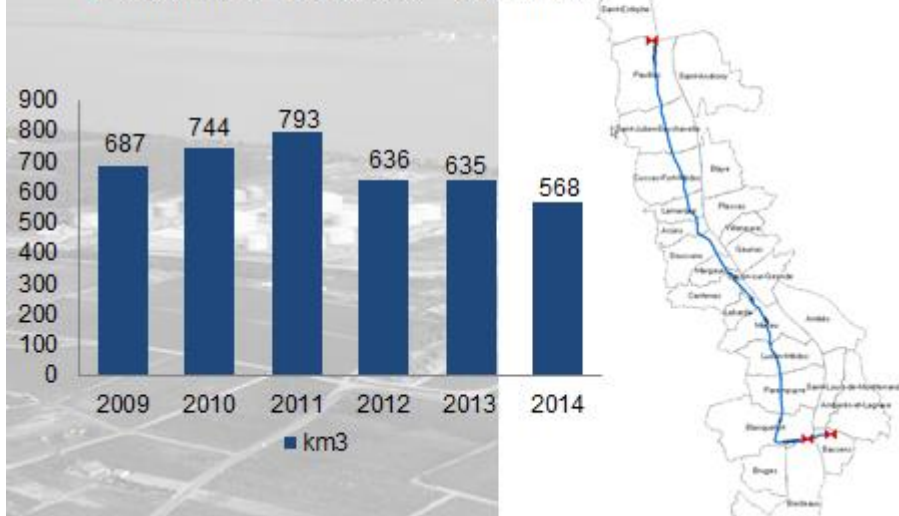
◆ Pipeline 12" PAUILLAC – BASSENS :

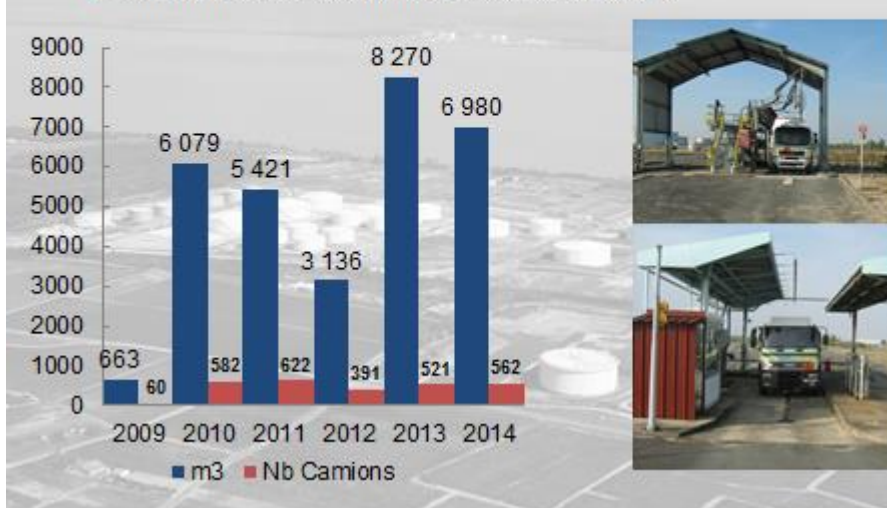
◆ Camions (1 poste dôme & 1 poste source) :

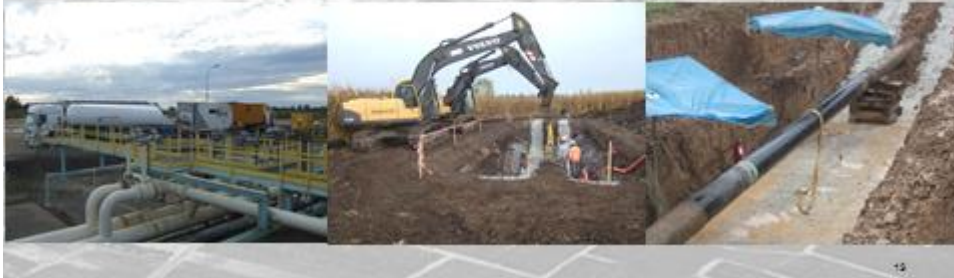
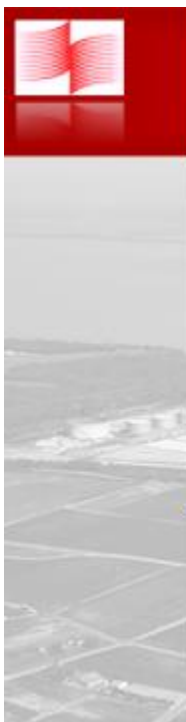
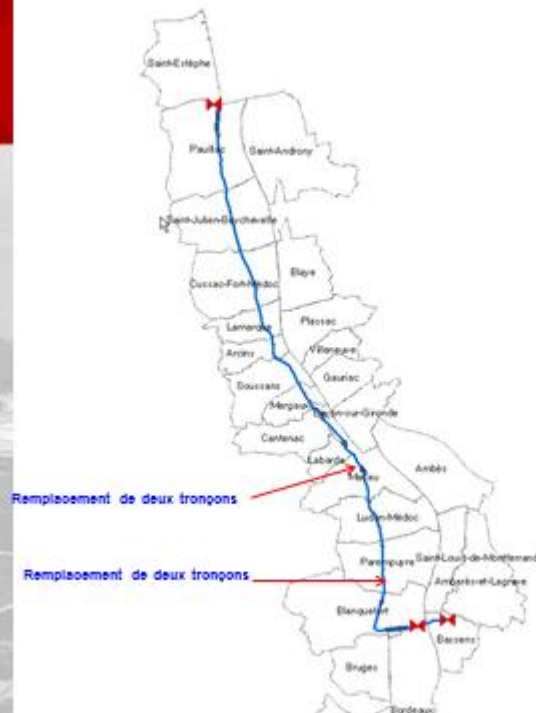
Travaux Pipeline – Remplacement tronçons (224 k€)

- Remplacement de 4 tronçons permettant de supprimer 9 défauts
- Mise en sécurité du pipeline : isolement et vidange produit lors de la mise sous azote
- Ingénierie et Maitrise d'œuvre assuré par TRAPIL
- Chantier réalisé sur 5 jours sans aucun incident et en parfaite coopération entre les intervenants, DPA et CCMP

En ce qui concerne les travaux, le pipeline a fait l'objet du passage d'un racleur instrumenté de détection fuite en novembre 2014, lequel n'a révélé aucune anomalie. Un autre racleur instrumenté en corrosion/géométrie a été opéré en août 2014, faisant émerger 29 points particuliers, qu'il convient d'inspecter d'ici 2019, et pour lesquels il peut s'avérer nécessaire d'intervenir. Il a été également été procédé à un entretien, à la manœuvre et au test d'étanchéité de la vanne de sectionnement avant le passage de la Garonne. Enfin, quatre tronçons du pipeline ont été remplacés, ce qui a permis de supprimer neuf défauts. Pour réaliser ce chantier, le pipeline a été mis en sécurité, en recourant à une procédure d'isolement et à une vidange du produit lors de la mise sous azote. La maîtrise d'œuvre a été assurée par l'entreprise TRAPIL. Le chantier a duré cinq jours et n'a donné lieu à aucun incident. Son coût s'est élevé à 224 000 euros.

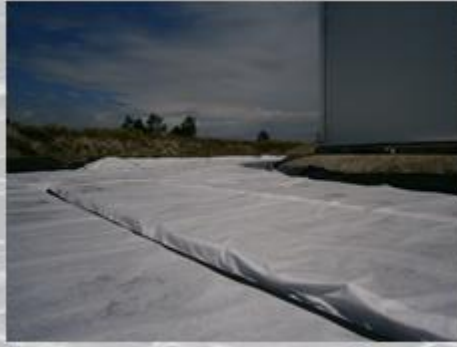
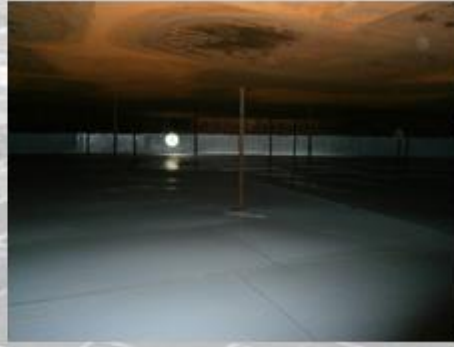
Gestion des modifications – Bac T715 :

- ◆ Le dépôt pétrolier CCMP de PAUILLAC a déposé un Dossier de Porté à Connaissance pour la remise en exploitation du bac T715
- ◆ Etanchéité nouvelle rétention (354 k€) et peinture de fond de bac(96 k€)

Mise en service du bac 715 (suite à APC du 03/02/2015 autorisant la réaffectation de ce bac précédemment utilisé en réserve incendie et en remplacement du projet de bac 604)

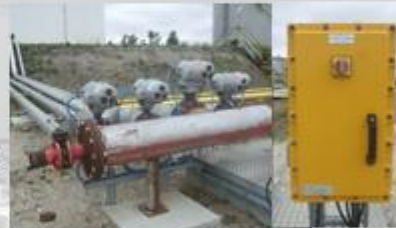
EQUIPEMENT DCI T715

- 6 boîtes à mousse
- Couronne de réservoir mixte (eau/pré-mélange – 160 diffuseurs)
- Déversoirs à mousse Sud, Ouest et Nord pour le compartiment T715
- 1 manifold incendie (actionneurs pilotables à distance)

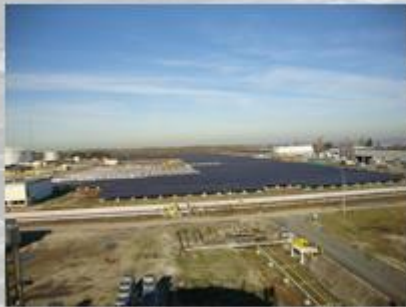
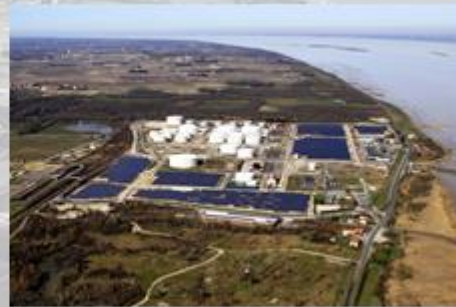
Ferme solaire – 350000 panneaux – 8,8 MW

- Arrêté Préfectoral Complémentaire du 3 mai 2011
- Travaux réalisés sur environ 3 mois de mi-novembre 2014 à février 2015
- Mise en service à 50% le 26/02/2015 passage à 100% depuis le 7 mai

Indique que les travaux ont été réalisés en trois mois, alors qu'ils devaient durer un an, grâce à une équipe projet expérimentée, bien coordonnée et très à l'écoute. Par ailleurs, le personnel a été formé aux risques liés à la présence d'une ferme solaire sur le site. Par conséquent, les problèmes de mise en service ont été limités. De simples disconnexions ont été enregistrées sur le réseau ERDF, ainsi que des crevaisons de pneus de véhicule sur le site, dues à la présence de vis utilisées initialement pour la construction de la ferme.
