COMMISSION DE SUIVI DE SITE DE L'INSTALLATION DE STOCKAGE DE DÉCHETS NON DANGEREUX DE GIZAY

Compte-rendu de la consultation électronique du 26 avril au 03 mai 2021

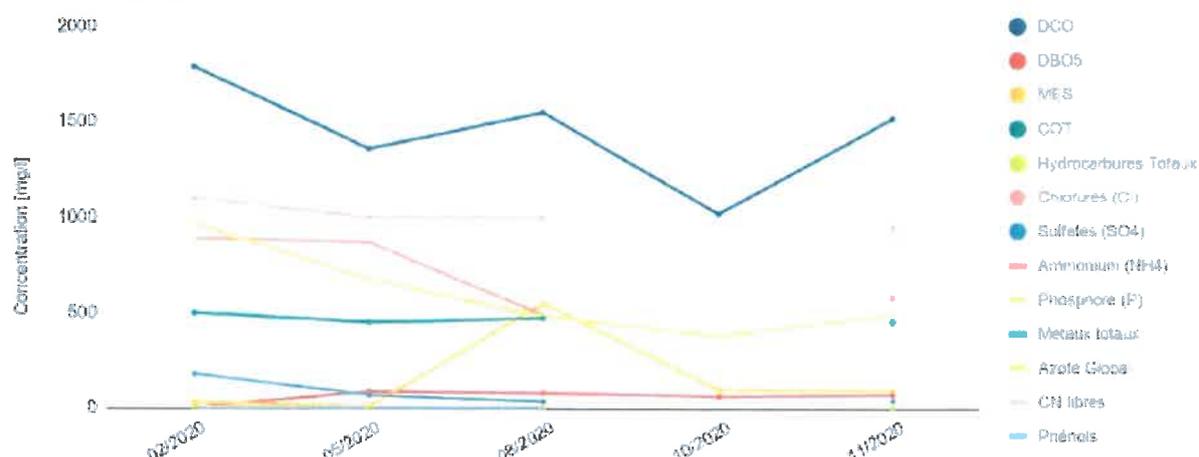
Lixiviats bassin n° 2

Quelles sont les normes de rejet autorisé correspondant à la figure suivante ?

Aucunes, il n'existe pas de normes de rejet sur les lixiviats, il est interdit de les rejeter au milieu naturel sans traitement préalable.

Le suivi des lixiviats est mis en place afin de surveiller l'efficacité de l'injection sur la dégradation des déchets et d'optimiser la réinjection en connaissant : la maturité, la forme chimique de certains composants, l'évaluation de l'abattement de la partie biodégradable, etc.

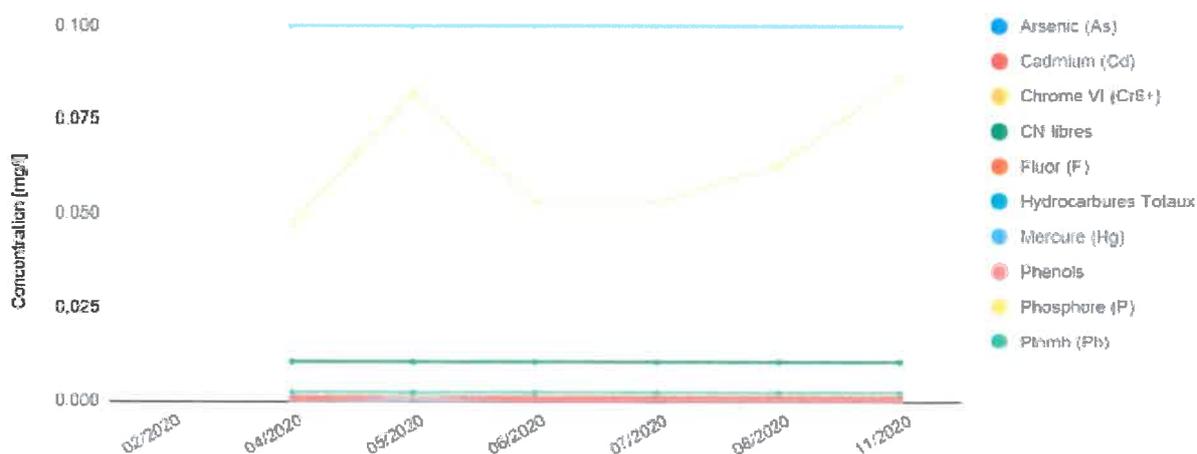
Miosson Aval

Le diagramme suivant peut-il être expliqué ? Quelles sont les normes ?

Il s'agit de la qualité du cours d'eau recevant les eaux traitées du site. Les analyses dans le cours d'eau font partie des prescriptions complémentaires associées à l'arrêté préfectoral dérogatoire du 30 mars 2020 sous la référence 2020-DCPPAT/BE-059.

Il n'existe pas de normes proprement dites applicables sur les cours d'eau mais des méthodes et critères d'évaluation de l'état écologique, de l'état chimique et du potentiel écologique des eaux de surface.
