Commune de Blanzay-sur-Boutonne

## Projet de reconstruction de huit ouvrages de rétablissement hydraulique - RD 127

DEMARCHE SIMPLIFIEE DE DOSSIER DE DÉROGATION À LA  
DESTRUCTION D'ESPÈCES PROTÉGÉES

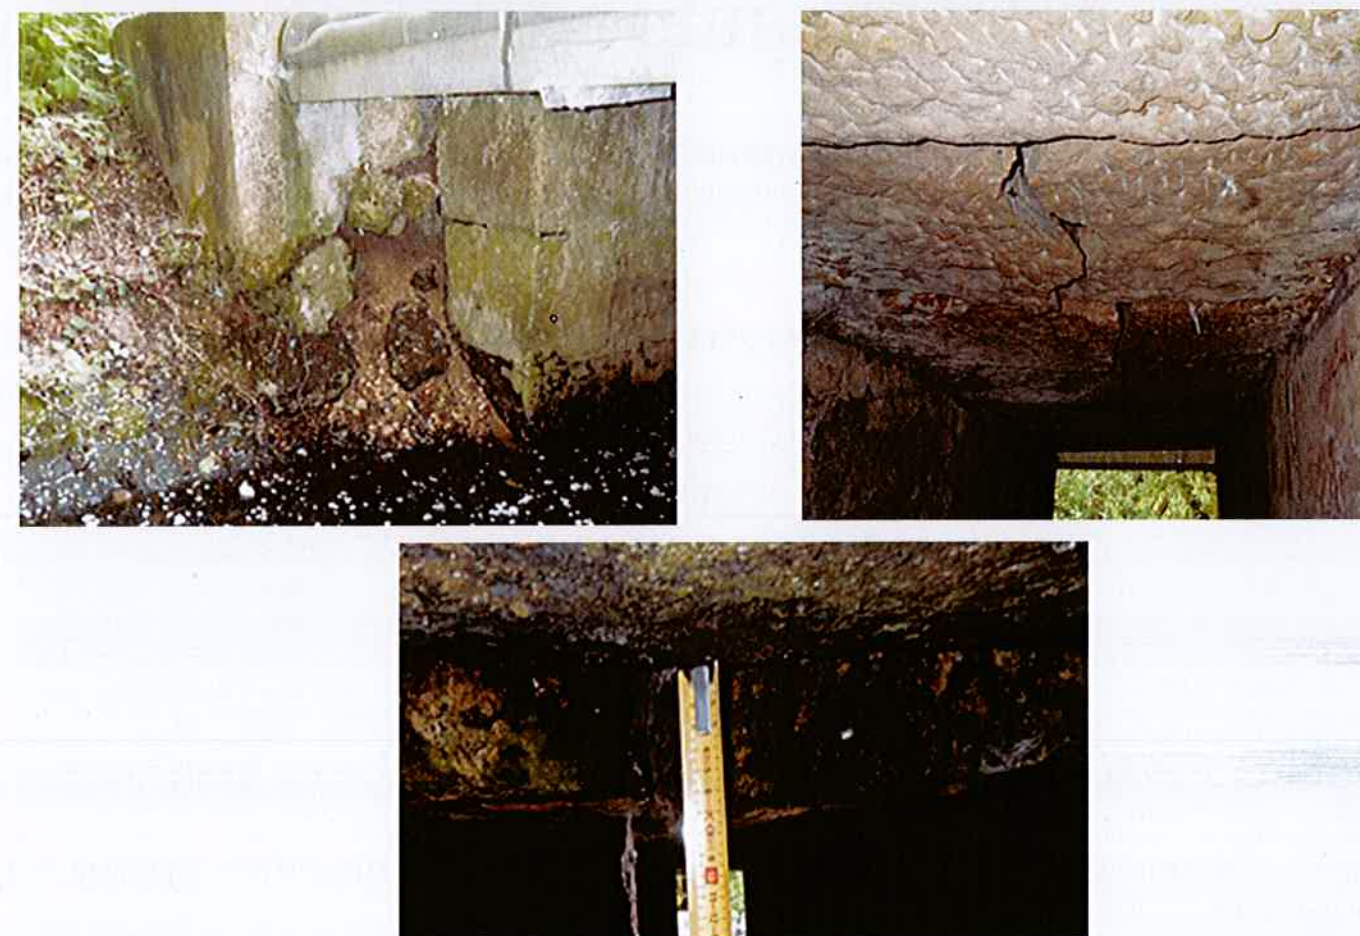
Figure 4 : Photographies OH 8

Les expertises sur l'état général de ces ouvrages ont conclu, compte tenu des dégradations importantes, à une reconstruction complète du fait de la présence d'importants désordres structurels. Le Département de La Charente Maritime a donc engagé le remplacement des ouvrages dans un objectif de sécurité routière et pour assurer les fonctionnalités attendues d'un axe routier.

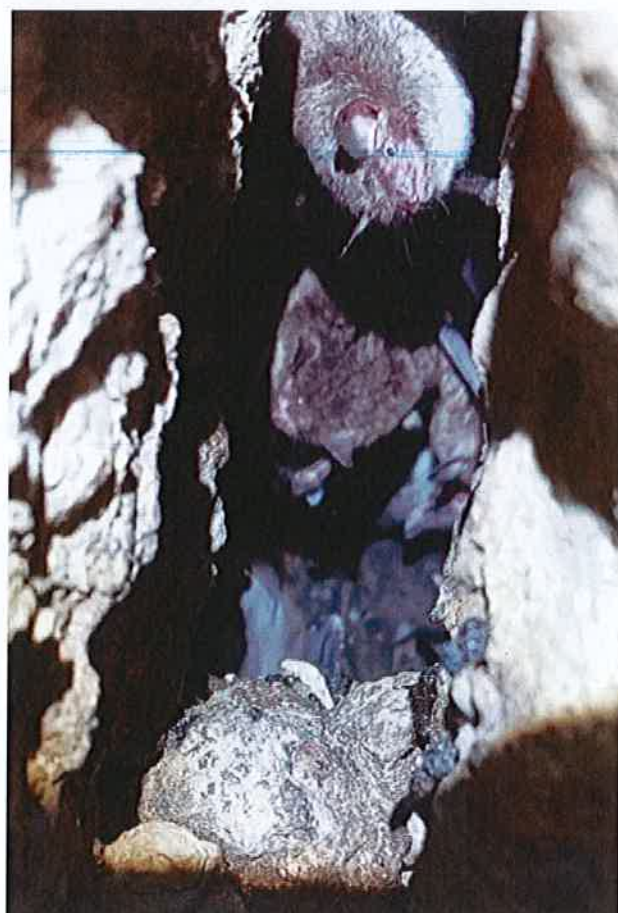
Figure 6 : Colonie de 26 spécimens, adultes et jeunes, de Murin de Daubenton, sous la voute ouest de l'OH 8 (O-GEO 28/06/2024)

Ainsi, en juin 2024, 29 spécimens de Murins de Daubenton ont été inventoriés, répartis en un groupe de 26 (adultes et jeunes) sous la voûte ouest (figure 5) et un groupe de 3 adultes sous la voûte centrale de l'OH 8.

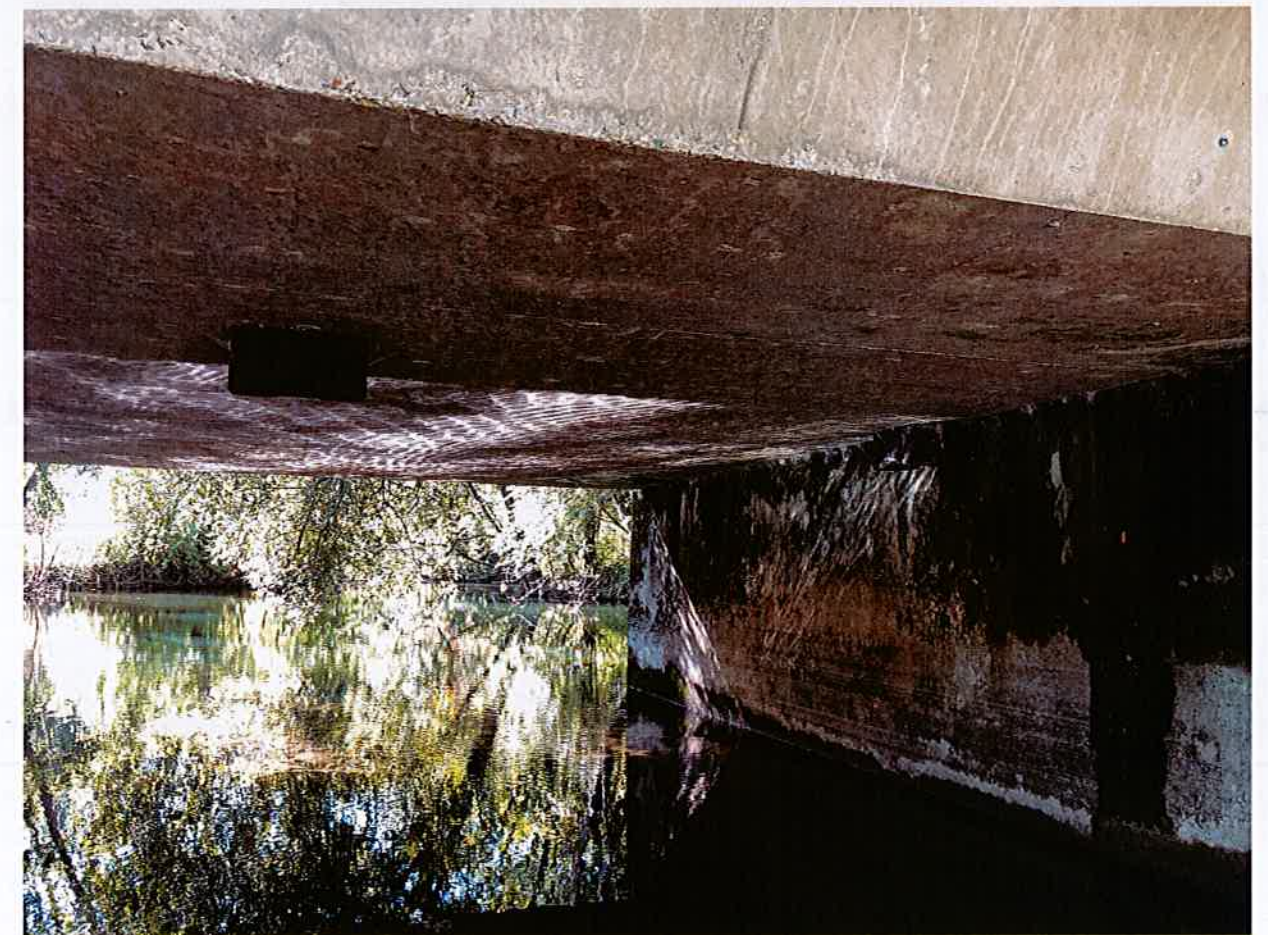
Figure 8 : Gîte artificiel posé sur le pont de la Vaillette

- d'installer des gîtes sous les ponts les plus proches de manière à proposer à la colonie différents habitats favorables similaires, proches et rapidement exploitables : en complément des 2 gîtes existants, 2 gîtes artificiels ont été installés sous le pont de la Vaillette, situé à côté de l'OH n°8 ; et, des espaces seront également utilisables en gîtes sur l'ensemble des ouvrages 1 à 8, avec des cavités suffisamment larges et profondes pour l'accueil des chiroptères (espaces/joints entre les éléments préfabriqués)
- d'installer des gîtes sur les arbres à proximité de l'OH 8 de manière à proposer à la colonie des gîtes sylvestres, proches et rapidement exploitables : ces gîtes artificiels seront installés en 2025 sur les 3 frênes en bord de Boutonne

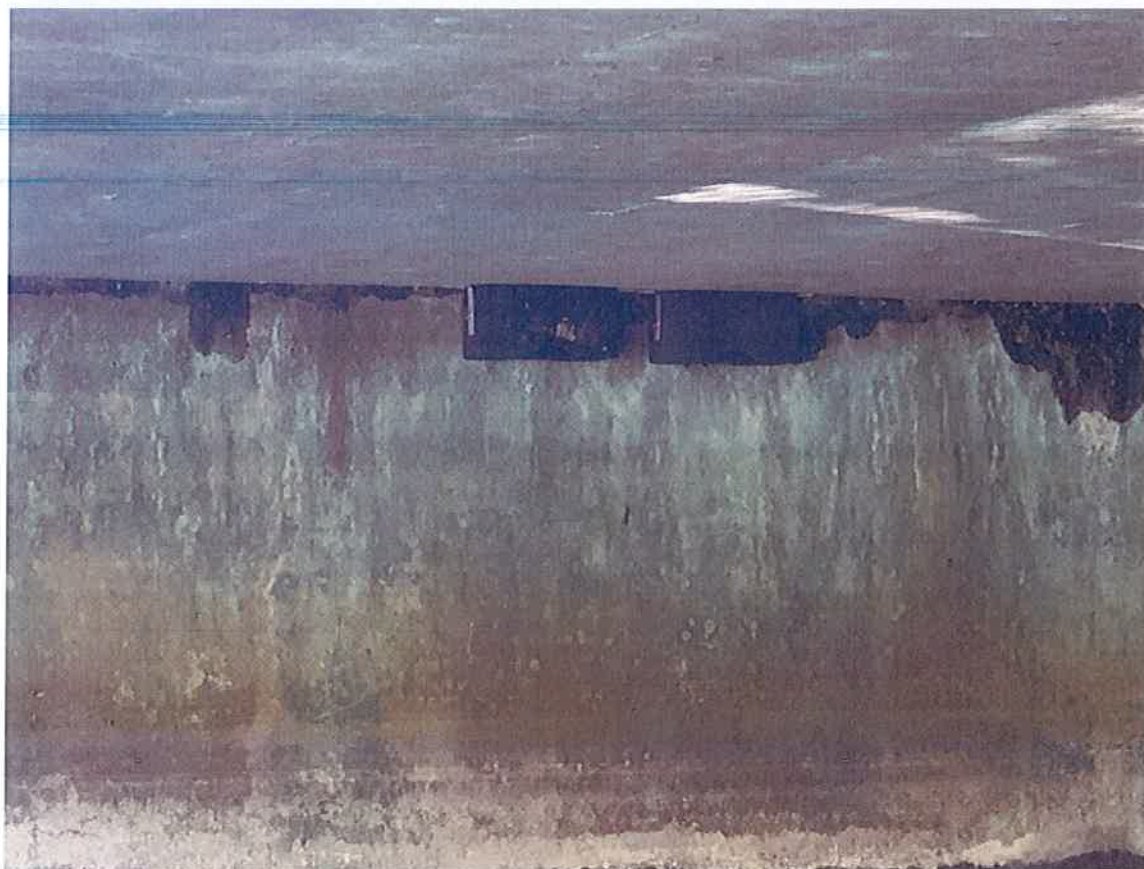
Figure 9 : Gîte artificiel posé sur le pont de la Vaillette

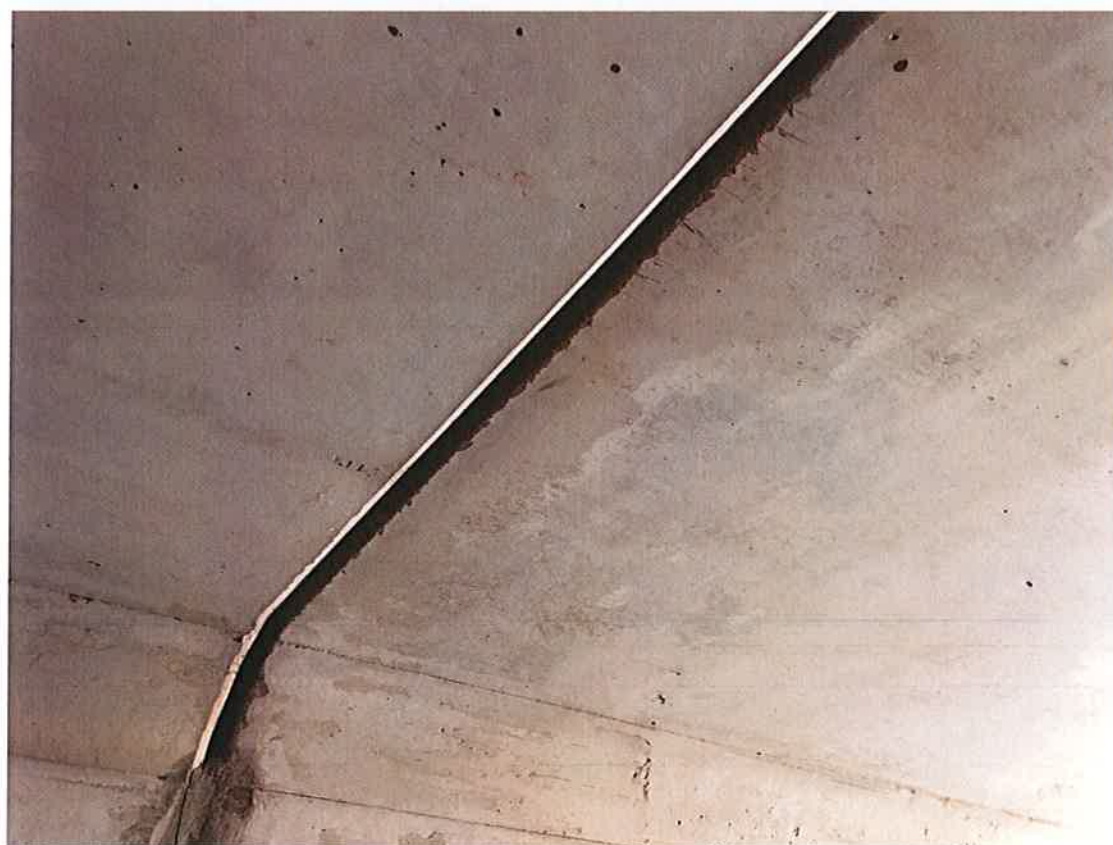
Figure 10 : Espacement entre cadre préfabriqué

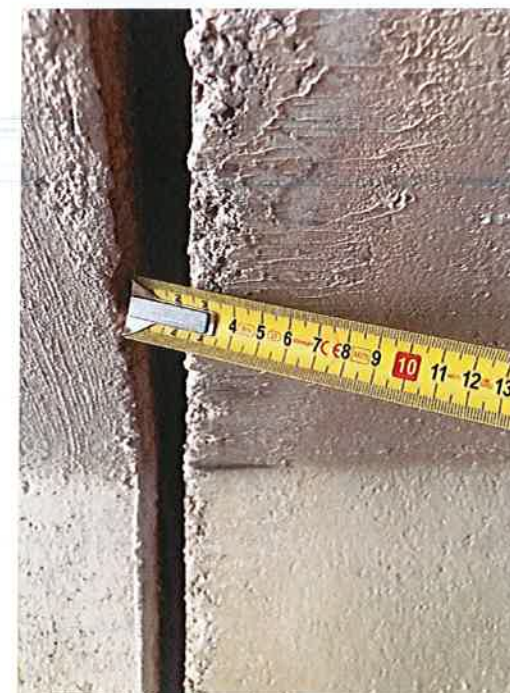
Figure 11 : Zoom sur espacement entre cadre préfabriqué

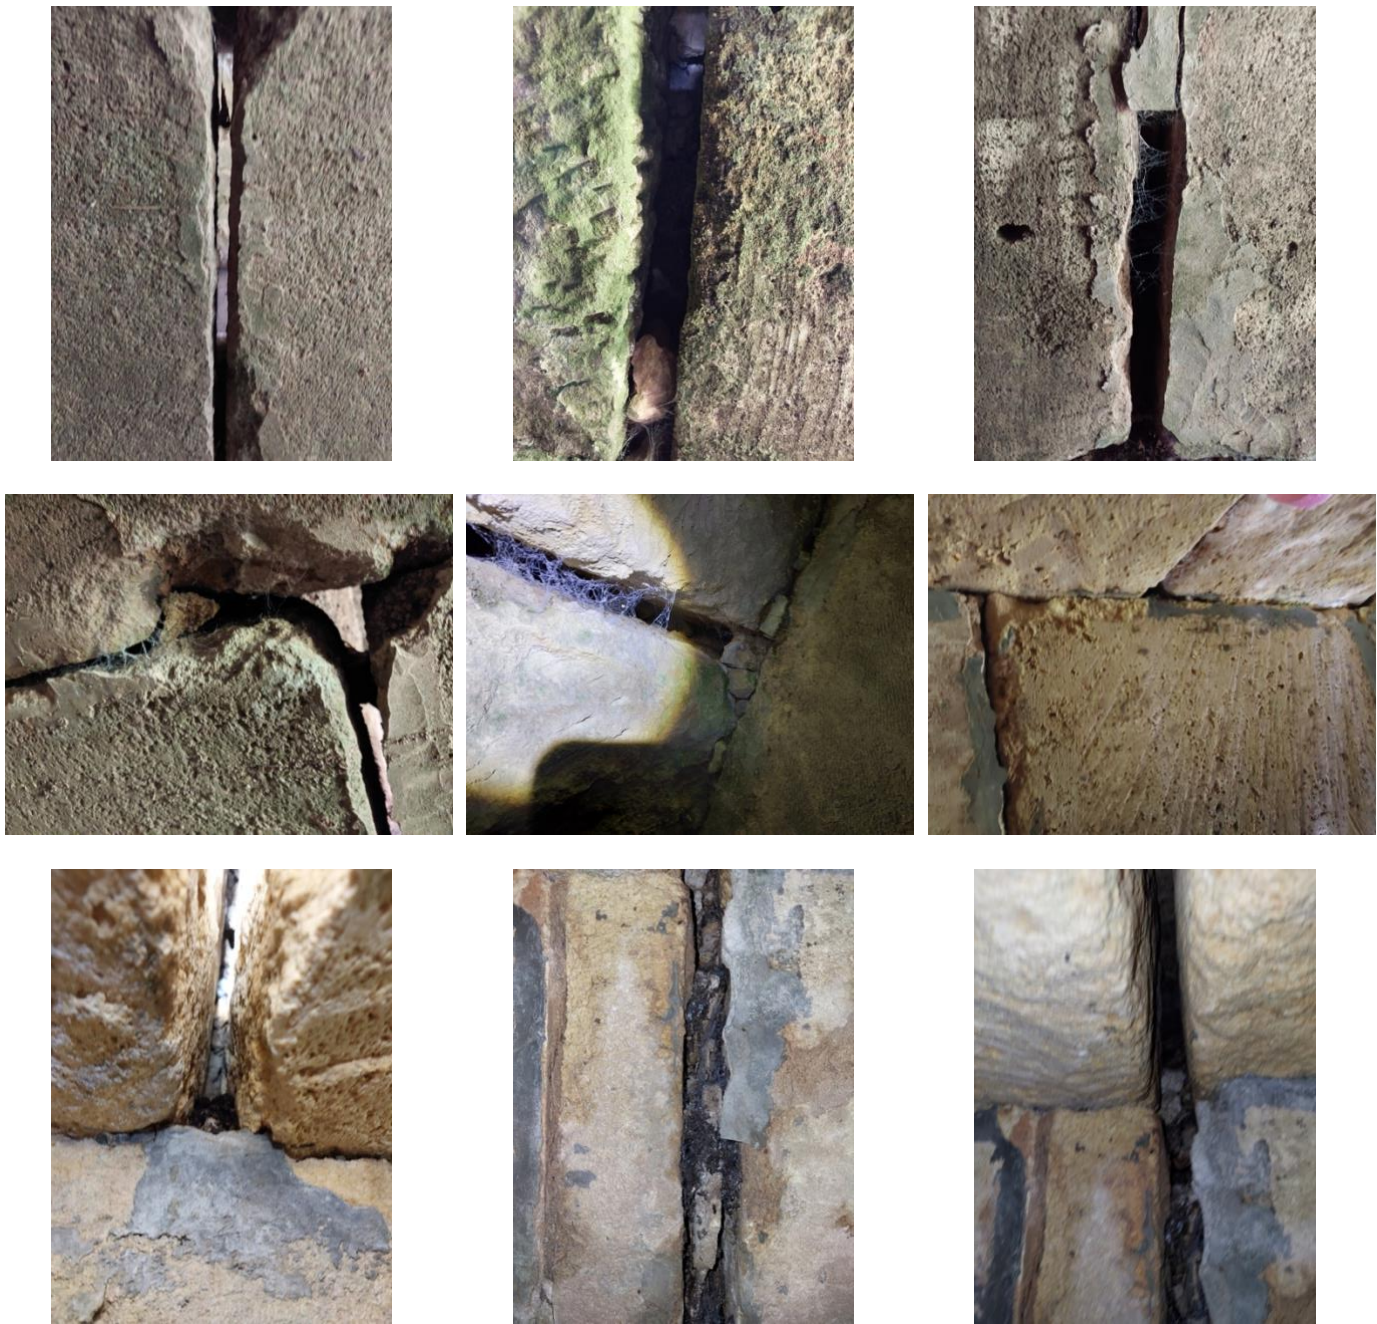
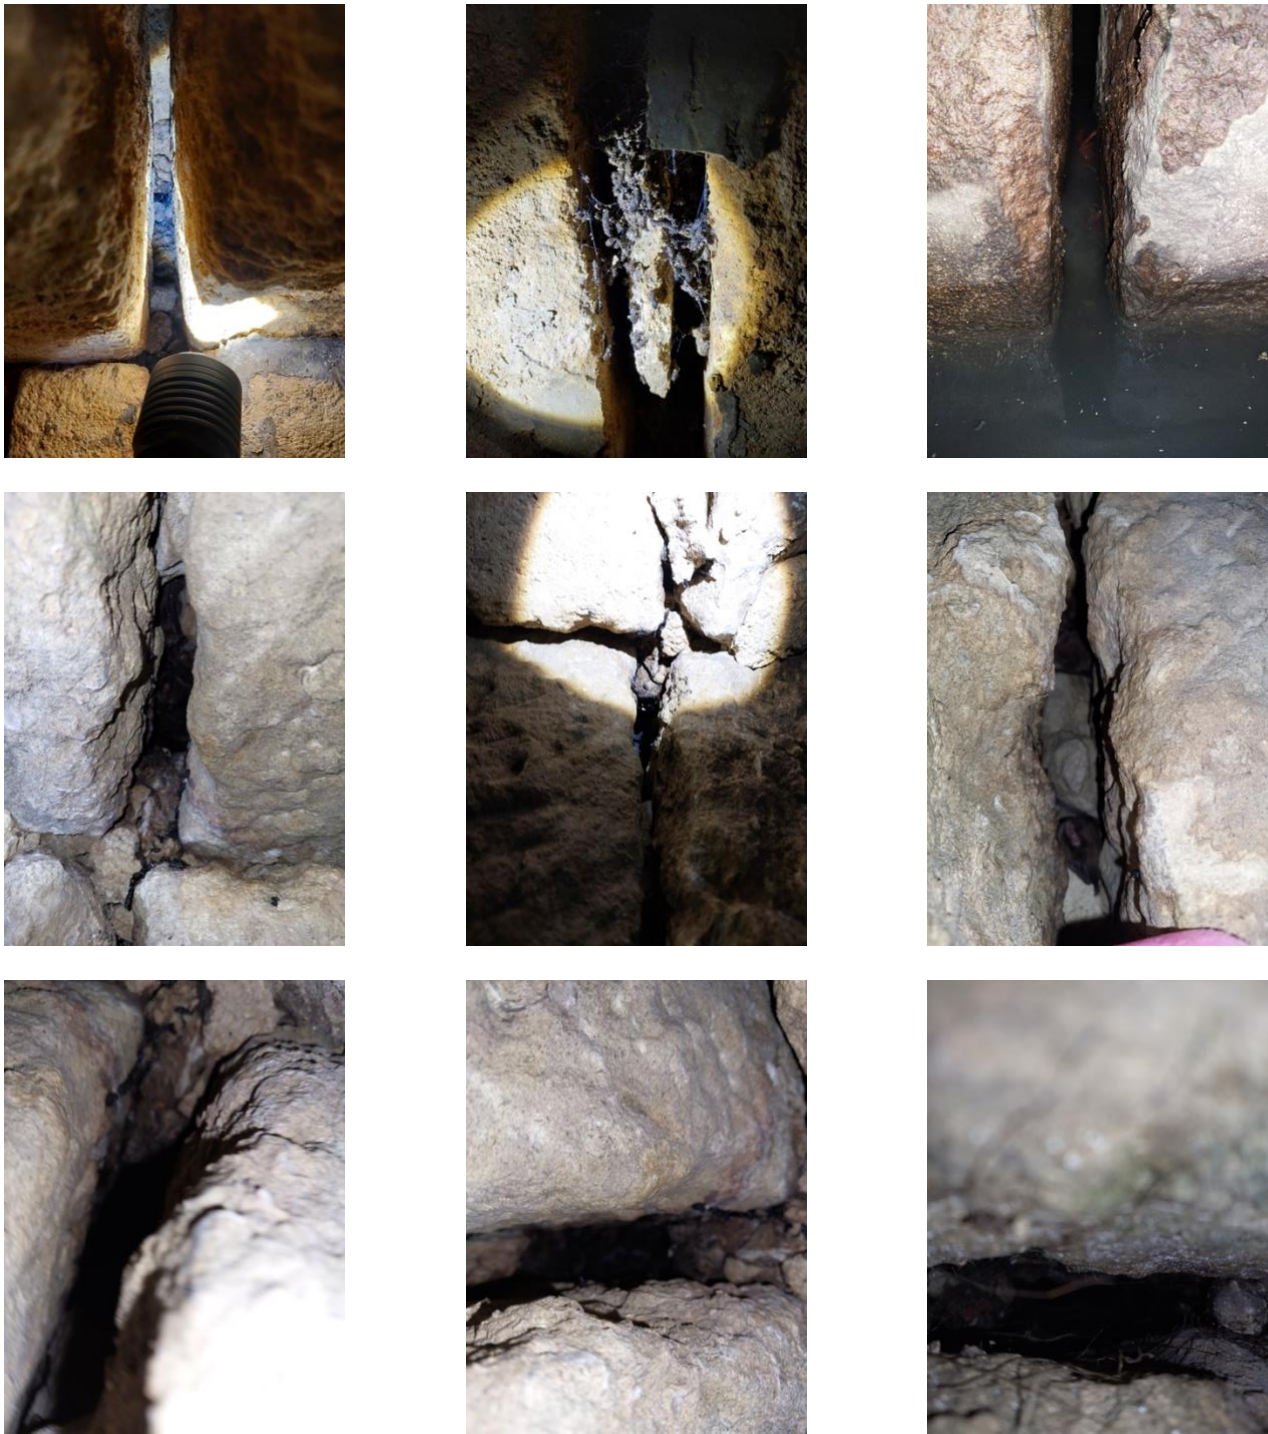
Photo. 17 : exemple de présence d'anfractuosité entre les pierres du pont 8 (O-GEO, 28/06/2024)

Seul le pont 8 a de nombreuses anfractuosités favorables pour les Chauves-souris. En effet, la voute et les murs du pont sont des assemblages de pierres enduites entre lesquelles sont présents des interstices (Photo. 17).

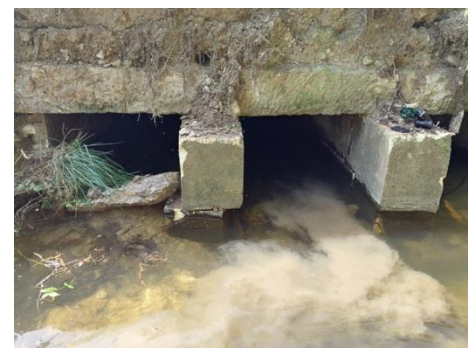
Photo. 1 : pont 1 extérieur (O-GEO, 28/06/2024)

L'inventaire permet de vérifier la présence de Chiroptères ou de traces dans les anfractuosités du pont en période estivale (Photo. 1 à Photo. 16).

Le pont 1 ne présente aucune anfractuosité.

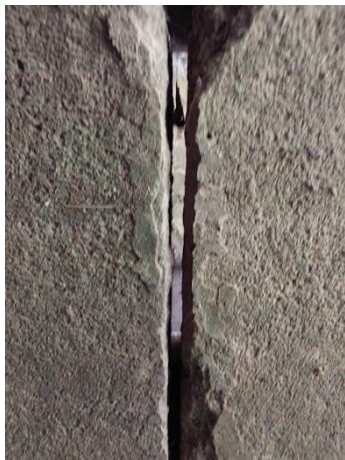
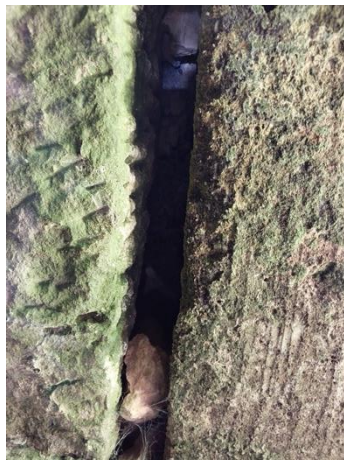
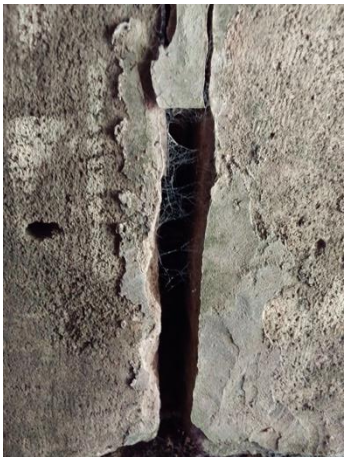
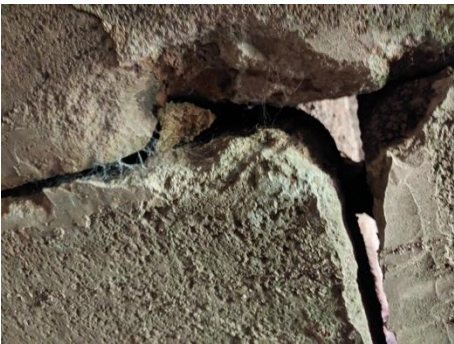
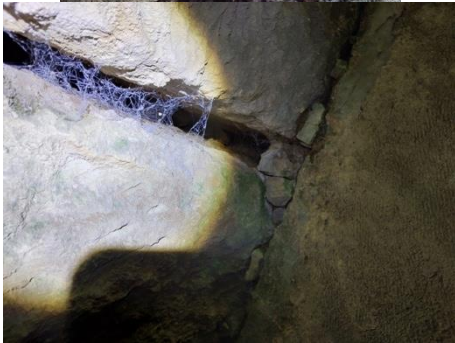
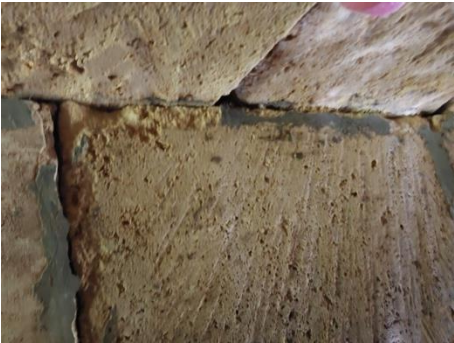
*Photo. 17 : exemple de présence d'anfractuosité entre les pierres de l'ouvrage (O-GEO, 28/06/2024)*

Seul le pont 8 a de nombreuses anfractuosités favorables pour les Chauves-souris. En effet, la voute et les murs du pont sont des assemblages de pierres enduites entre lesquelles sont présents des interstices (Photo. 17).

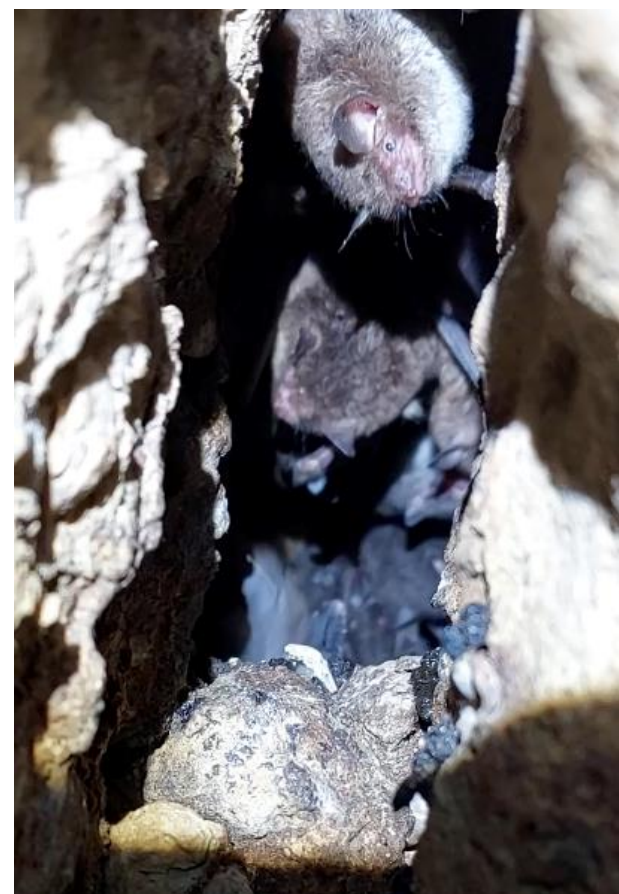
Photo. 18 : colonie de 29 spécimens, adultes et jeunes, de Murin de Daubenton, sous la voute ouest du pont 8 (O-GEO, 28/06/2024)

S’appuyant sur une prospection des ponts, réalisée le 28 juin 2024, 29 spécimens de Murins de Daubenton ont été inventorié, répartie en un groupe de 26 (adultes et jeunes) sous la voûte ouest (Photo. 18) et un groupe de 3 adultes sous la voûte centrale du pont 8 (Photo. 19).

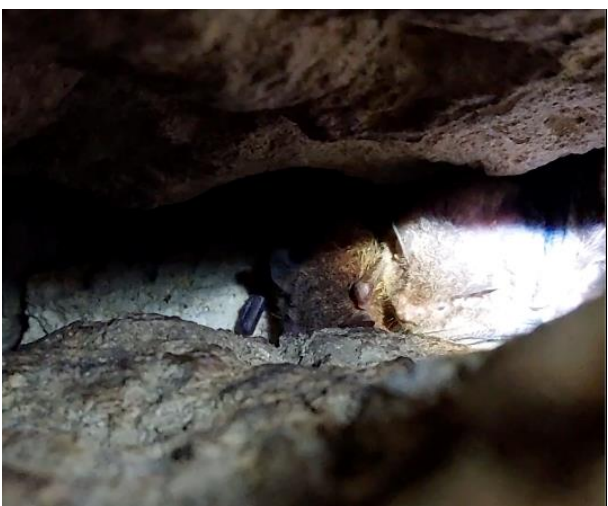
Photo. 19 : groupe de 3 Murins de Daubenton sous la voute centrale du pont 8 (O-GEO, 28/06/2024)

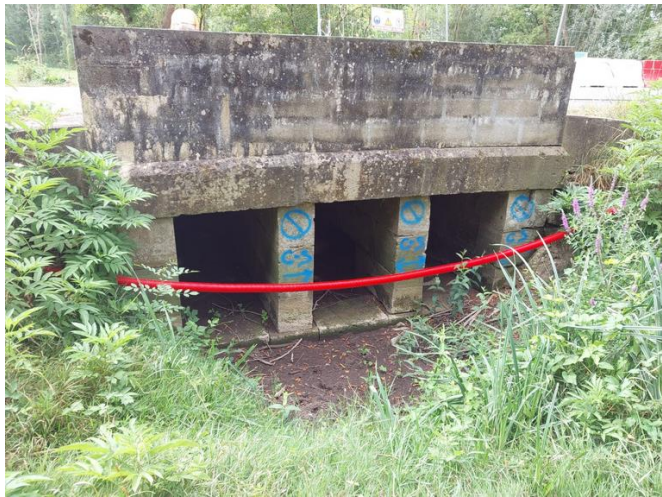
Photo. 20 : pont 8 contrôlé (O-GEO, le 14/08/2024)

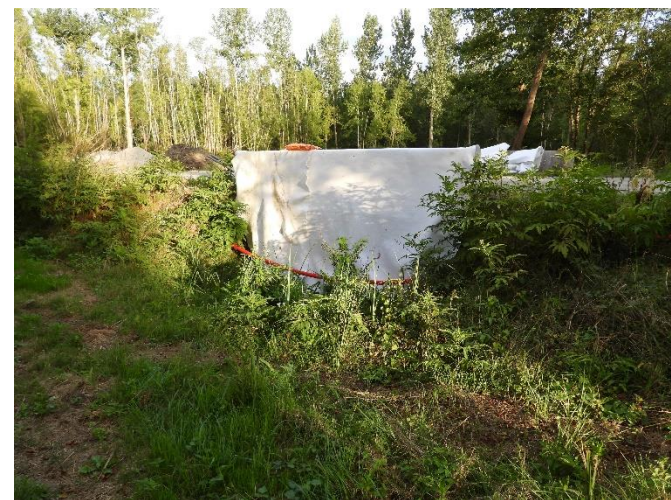
Photo. 23 : face nord du pont 8 avec géotextile posé avant renforcement avec planches et linteaux (O-GEO :04/09/2024)

Le bureau d'études O-GEO a contrôlé la première étape d'obturation. le bureau d'étude O-GEO a préconisé un renforcement de la capacité hermétique de l'obturation, en particulier en accentuant l'accrolement du géotextile à la surface d'entrée du pont.

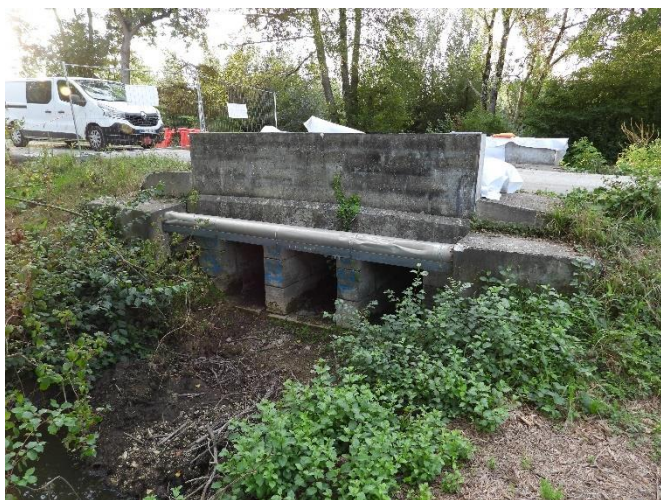
Photo. 24 : face sud du pont 8 laissée en l'état en fin de journée avant l'obturation et du début du canal en aval ( O-GEO :04/09/2024)

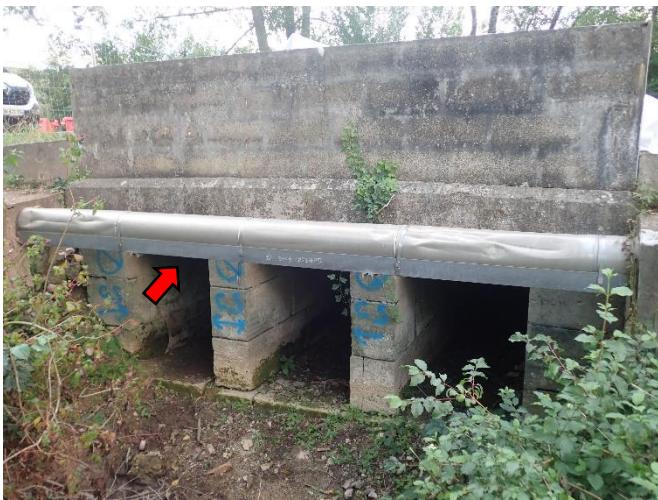
Photo. 25 : face sud du pont 8 et localisation de la colonie (O-GEO :04/09/2024)

La colonie est toujours présente et localisée à l'entrée sud de la voute ouest du pont.

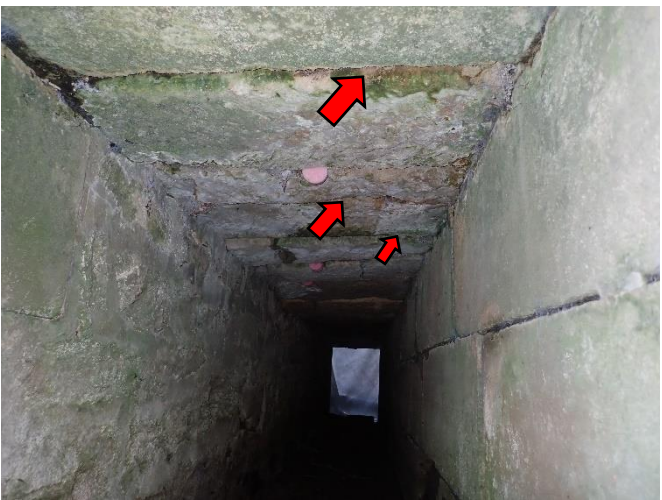
Photo. 26 : voute du pont, disjointements entre les dalles et localisation des individus (O-GEO :04/09/2024)

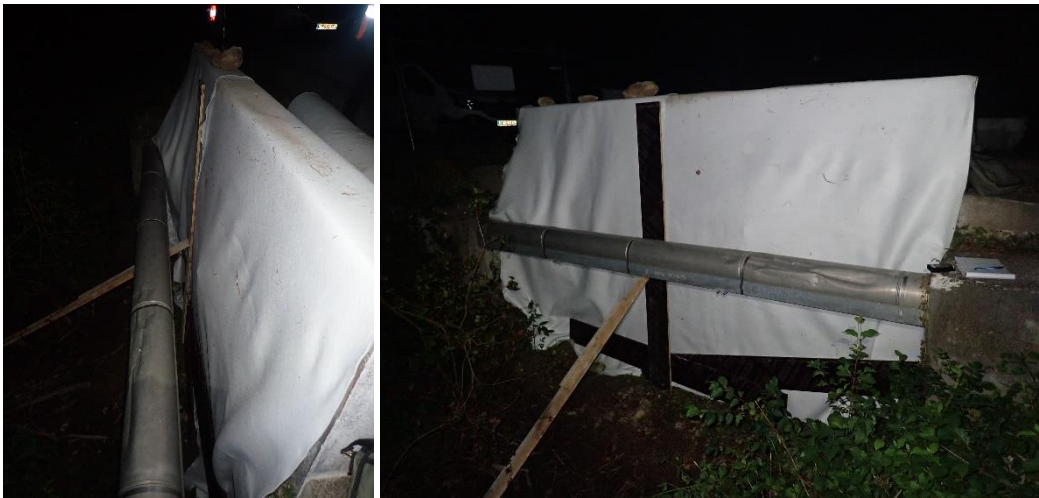
Photo. 29 : obturation de la face sud du pont (O-GEO :04/09/2024)

À l’issue du départ des 29 premiers Murin de Daubenton et devant l’absence d’activité de sortie de gîte des individus restants, l’obturation partielle de la seconde façade est appliquée à 21:30. La voute est et la voute centrale sont obturées pour éviter d’éventuels retour au gîte durant la période d’observation. La voute ouest est obturée partiellement, avec la mise en place d’un ouverture par le haut si les derniers individus décidaient de rester la nuit sous le pont.

Finalement, à l’issue du départ des derniers spécimens, la dernière voute est totalement obturée.
