Demande d'examen au cas par cas préalable à la réalisation éventuelle d'une évaluation environnementale

Cadre réservé à l'autorité environnementale		
Date de réception :	Dossier complet le :	N° d'enregistrement :
21/09/2018	21/09/2018	2018-7197
1. Intitulé du projet		
TRAVAUX DE RESTAURATION D'AMENAGEMENT ET DE VALORISATION DE COURS D'EAU

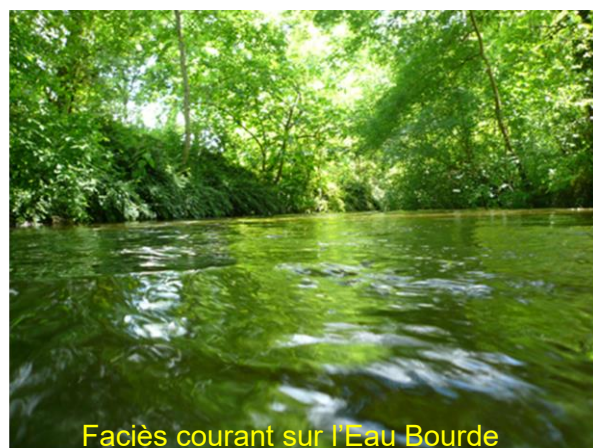
Les faciès sur le tronçon alternent plats courants et profonds courants dans le premier tiers amont du tronçon jusqu'au rejet de la station d'épuration de Canéjan. La hauteur d'eau varie de 0,4 m à 1 m. La largeur du cours d'eau varie de 6 à 7 m environ. En aval du rejet de la station d'épuration, les faciès sont influencés par les ouvrages du moulin d'Ornon. Ils deviennent profonds et lents ($H_e = 1\text{m}$) sur un linéaire de bief de 325 m environ. La largeur du cours d'eau est de 9 m sur le bief. Sur le bras de décharge, les faciès sont des plats lents ($H_e = 0,5\text{ m}$ et largeur 5 m). En aval du moulin jusqu'au pont de la rue de Beausoleil, les faciès redeviennent courants et même rapide en sortie de bras usinier du moulin.

Les substrats sont constitués de graviers et de sable associés à des petits cailloux sur les zones les plus courantes.

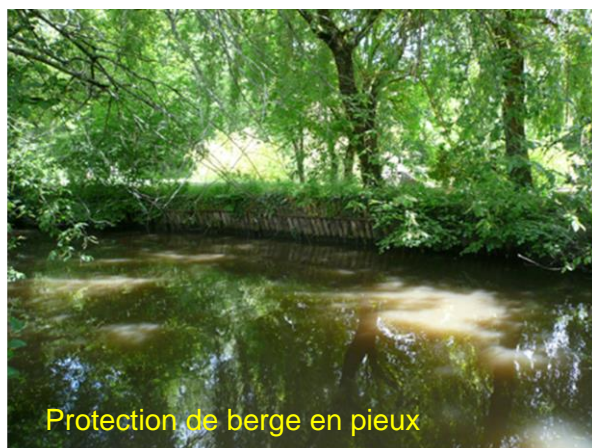
Les berges présentent un aspect assez naturel au niveau du parc boisé d'Ornon. Elles sont plus artificielles au niveau du moulin. Un mur en bon état est localisé au niveau de la prise d'eau de l'étang d'Ornon.

Des protections en pieux jointifs (pieutage) sont localisées en amont immédiat du vannage du moulin en rive droite. Les protections d'un linéaire de 12 m environ sont en mauvais état.

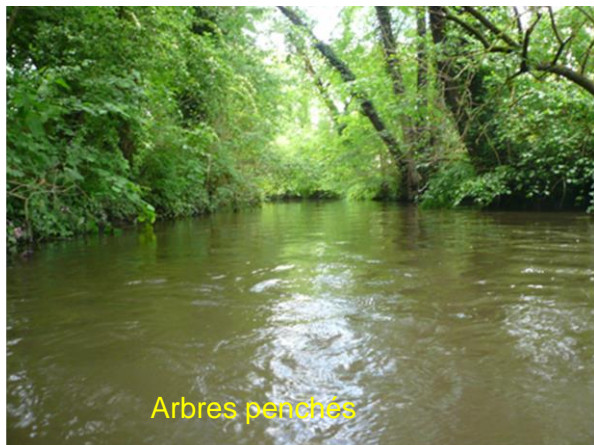
Arbres penchés

Le cours d'eau est fermé par une ripisylve vieillissante sur tout le tronçon. De nombreux arbres sont penchés sur le bief du moulin d'Ornon. Ces arbres peuvent entraîner des désordres au niveau des berges (érosion, arrachement) et entraver le libre écoulement des eaux à terme. La charge en bois mort peut y être importante.

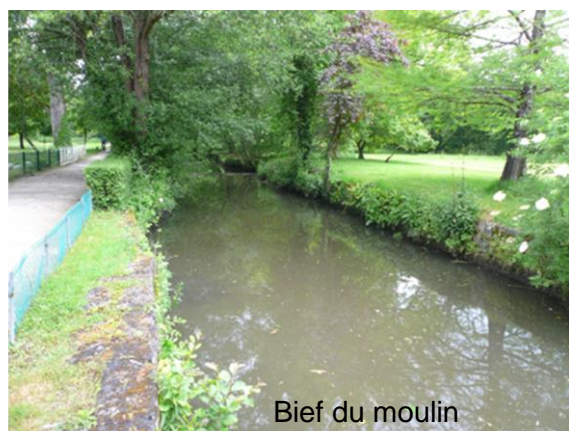
Bief du moulin

Les faciès courants sur l'amont du tronçon entre le pont et le déversoir ont une profondeur moyenne de 0,6m. Ils sont rapidement influencés par les ouvrages du moulin de Montgaillard qui sont infranchissables par les poissons et bloquent le transport solide. Ils deviennent lents avec des hauteurs d'eau variant de 0,5 à 0,9m sur un linéaire de bief de 200 m environ. La largeur du cours d'eau est de l'ordre de 7m.

Le bras de décharge est alimenté par une prise d'eau en siphon. Le déversoir n'est alimenté qu'en crue. Le bras de décharge présente des écoulements assez courants, alternant avec des portions plus lentes d'une largeur de 2 à 4 m en amont du vannage du moulin de Montgaillard et de 7 à 9 m en aval.

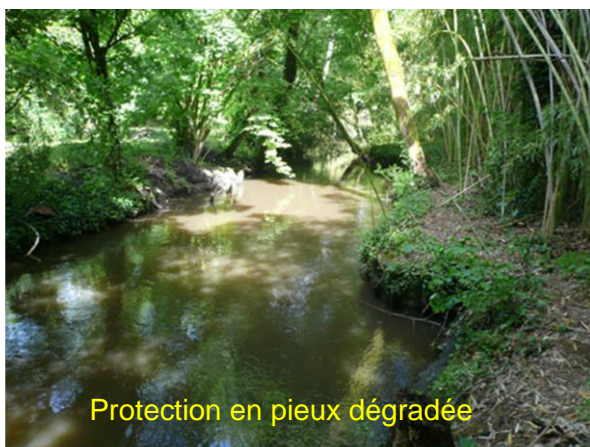
- Les pieux jointifs avec géotextile sur tout le linéaire du bief sur les deux berges. Ces protections sont en très mauvais état pour la majorité
- Les enrochements en rive droite au niveau de l'allée de l'Eau Bourde ainsi que sur le bras de décharge du moulin. Ces enrochements sont en bon état et pour les plus anciens, ils se sont bien intégrés dans la végétation.

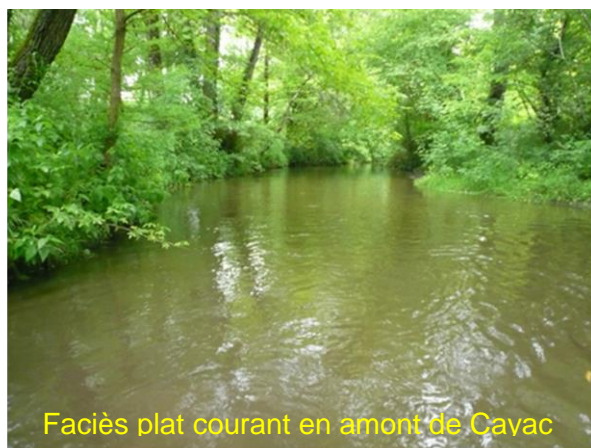
Faciès plat courant en amont de Cayac

La largeur du cours d'eau varie de 10 à 12 m environ. Elle est localement plus faible en amont du prieuré de Cayac où la largeur peut être de 7 m environ ainsi qu'en aval du pont de Cayac. Les substrats sont essentiellement sableux sur le bief avec localement des graviers sur la partie amont du tronçon. Les substrats sont plus grossiers (pierres en aval du moulin) sur le bras usinier (faciès plus rapide lié à la présence de la succession de seuils). L'ensablement est modéré sur la partie amont du tronçon (40 cm). Il est bien plus important au niveau du plan d'eau de Cayac où l'épaisseur de sable est supérieure à 0,8 m. La hauteur d'eau varie sur le bief de 0,5 m à près de 1 m au niveau de la défluence avec le petit bras d'alimentation du plan d'eau de Cayac.

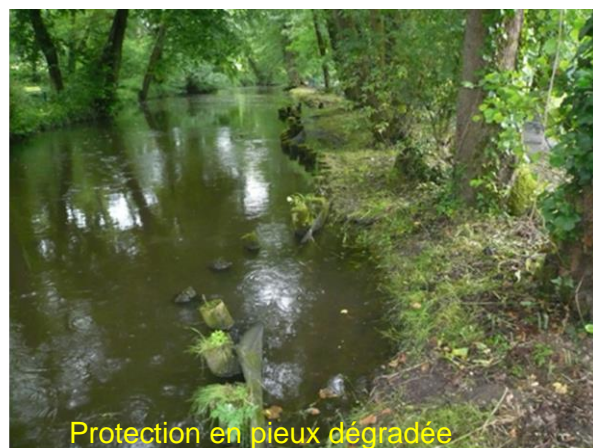
Protection en pieux dégradée

Les protections en pieux sont dégradées, notamment au niveau du parc animalier avec des érosions importantes de la berge et au niveau du bras de décharge du moulin de Poumey. Ces protections n'offrent aucune diversité au niveau du pied de berge et limitent les échanges entre le cours d'eau et la berge (absence de cavités sous berge).

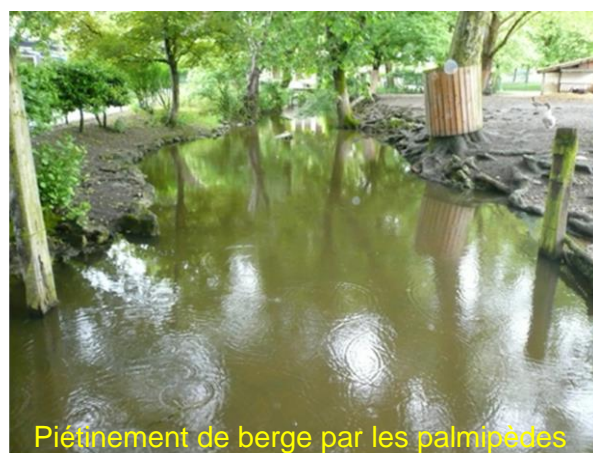
Piétinement de berge par les palmipèdes

En aval du moulin de Moulineau au niveau du canal usinier les berges sont fortement piétinées par les oies et les canards qui vont patauger dans l'eau. La berge est mise à nu et les racines des arbres sont apparentes.

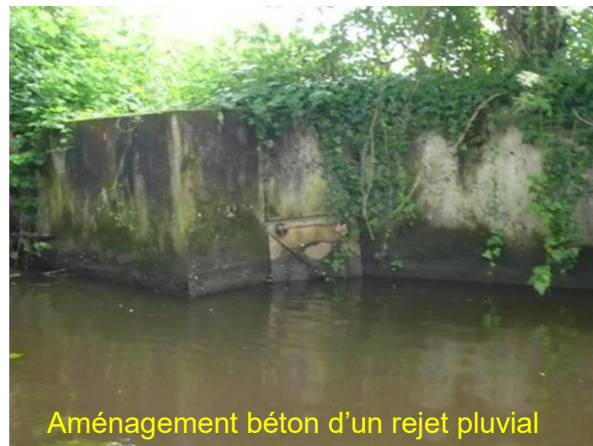
Aménagement béton d'un rejet pluvial

Nous n'avons pas recensé de protections de berges artificielles sur le tronçon excepté au niveau des parements de rejets pluviaux en béton.

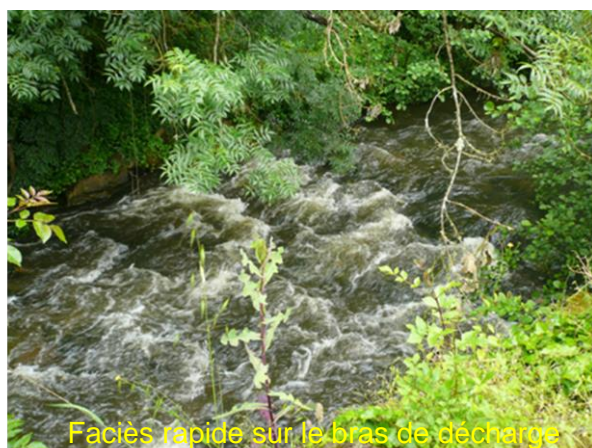
Faciès rapide sur le bras de décharge

La largeur du bras varie de 4 à 7 m. Les substrats y sont grossiers composés de pierres, de blocs d'enrochement et de sable. Les hauteurs d'eau varient de 0,4 à 0,6 m globalement.

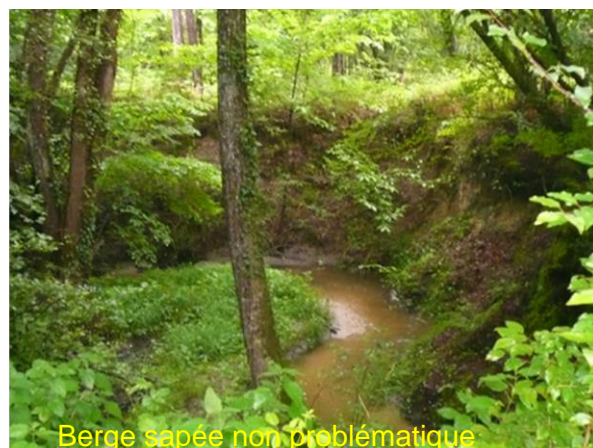
La ripisylve est dense dans cet environnement boisé. Les boisements sont mixtes. La strate arborée est dominante. Les arbres sont vieillissants pour certains qui sont penchés ou en travers du cours d'eau.

Berge sapée non problématique

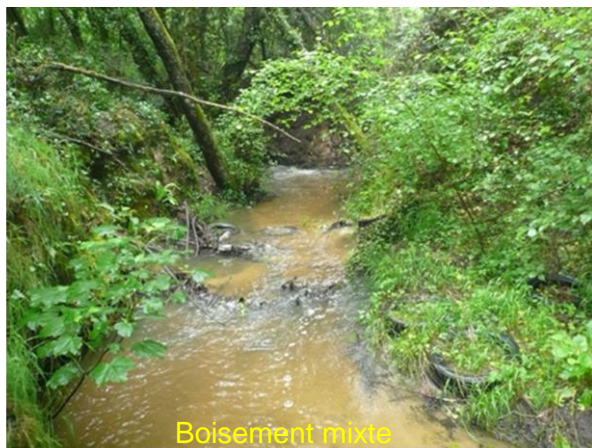
Le cours d'eau sinue dans un vaste boisement mixte.

Boisement mixte

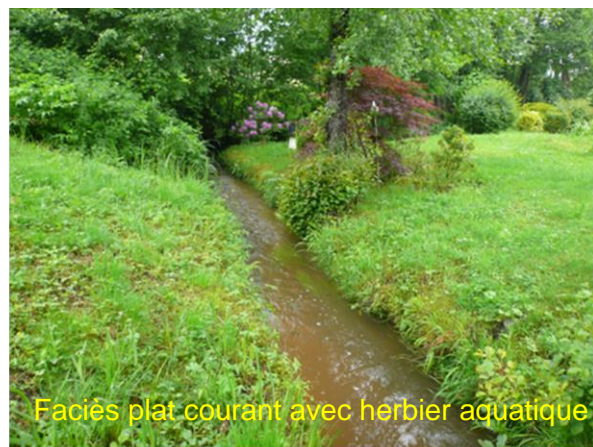
Ailleurs, des banquettes de graviers se forment par endroits au niveau de Baricot sans pour autant être dommageables. Elles se forment au grès des courants du cours d'eau et délimitent ainsi un lit d'étiage.

Faciès plat courant avec herbier aquatique

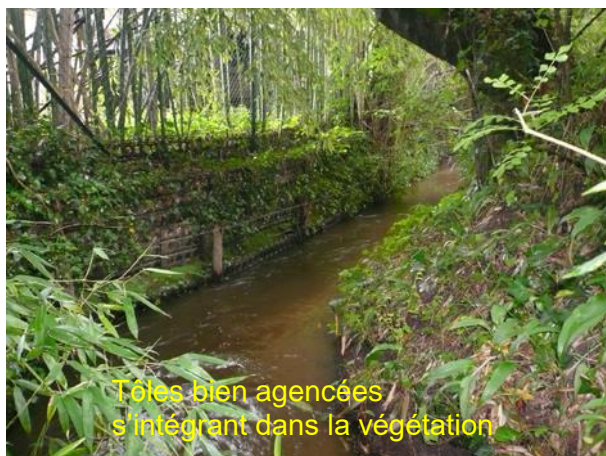
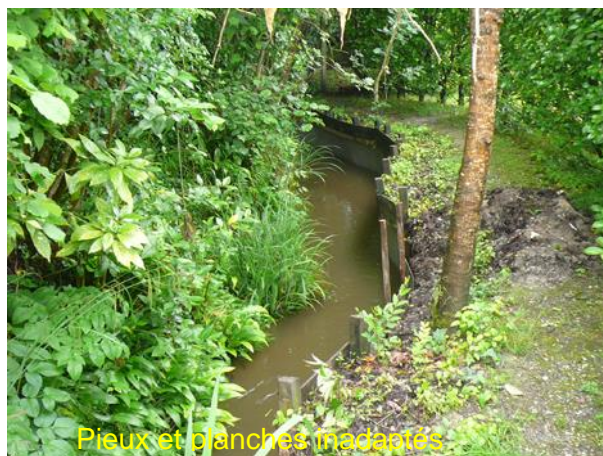
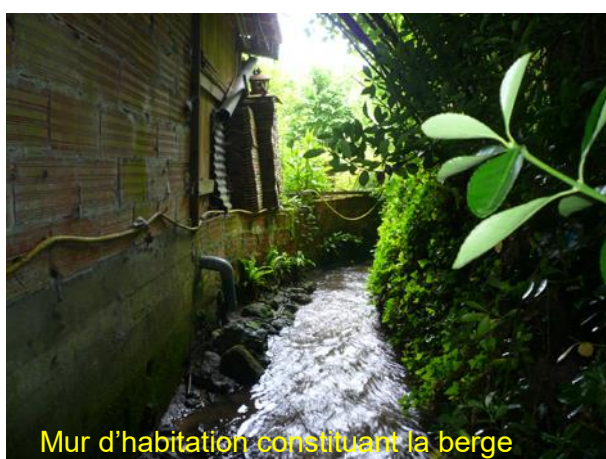
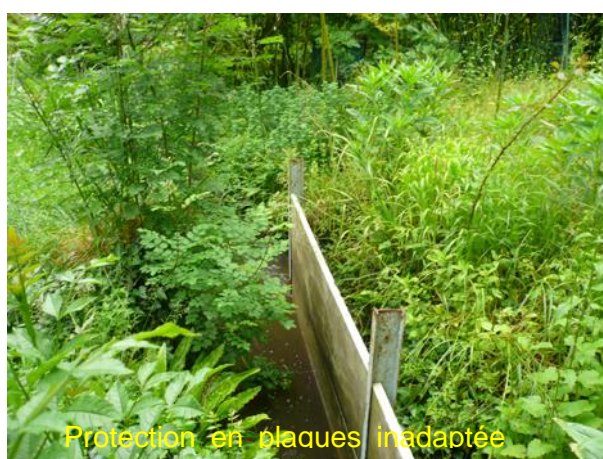
Les protections en pieux et en tôles sont très souvent en mauvais état et ne jouent plus un rôle de protection.

Les protections en planches ou en tôles sont inadaptées sur une rivière de ce gabarit et nuisent à la diversité des habitats aquatiques et des échanges entre le lit et la berge.

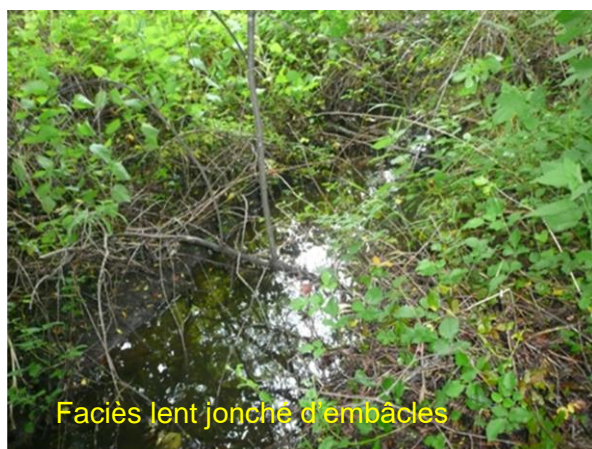
Sur l'amont du tronçon, le cours a une largeur de 0,8 m et une hauteur d'eau de 0,1 m. Les faciès sont des plats lents envasés en l'absence d'écoulements. De nombreux embâcles (branches) sont présents dans le lit témoignant de l'absence d'entretien de la ripisylve sur cette zone fermée.

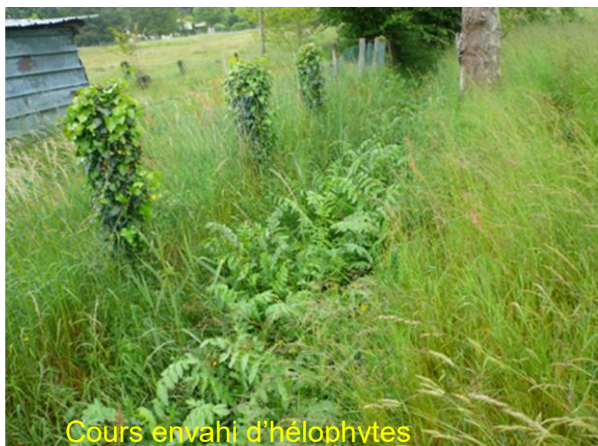
Cours envahi d'hélophytes

Le cours d'eau est envahi par des hélophytes sur une grande partie du linéaire.

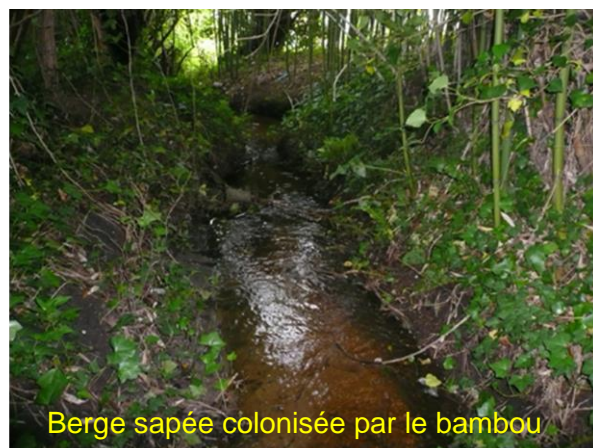
Une érosion non dommageable est localisée au niveau de Catoy accentuant la verticalité de la berge.

Berge sapée colonisée par le bambou

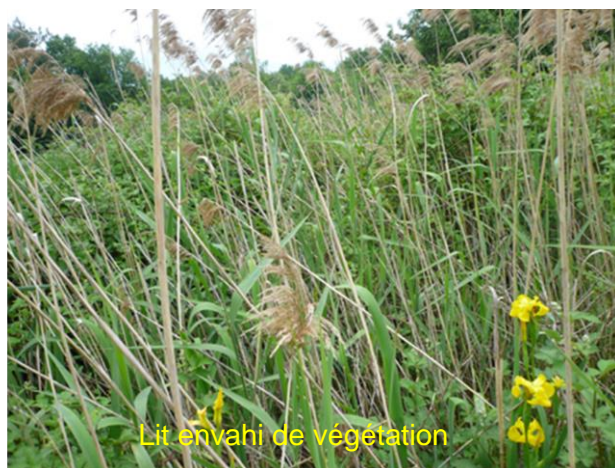
La strate herbacée est par contre très imposante. Les berges ont embroussaillées et rudérales sur la partie amont du tronçon (orties, ronciers).

Lit envahi de végétation

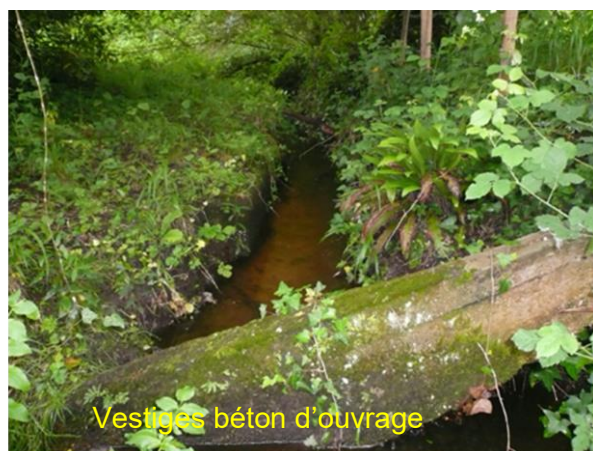
Un vestige d'ouvrage en béton est en travers du cours d'eau et peut constituer une gêne aux écoulements en crue.

Vestiges béton d'ouvrage

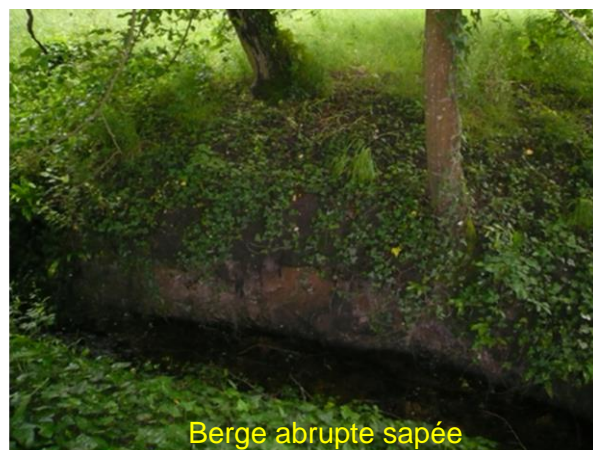
En amont de la portion souterraine de Cayac, les berges abruptes et hautes présentent des

Berge abrupte sapée

érosions non dommageables car il n'existe pas d'enjeux de protection à ce niveau. Seule la ripisylve pourrait se trouver déstabilisée à terme.

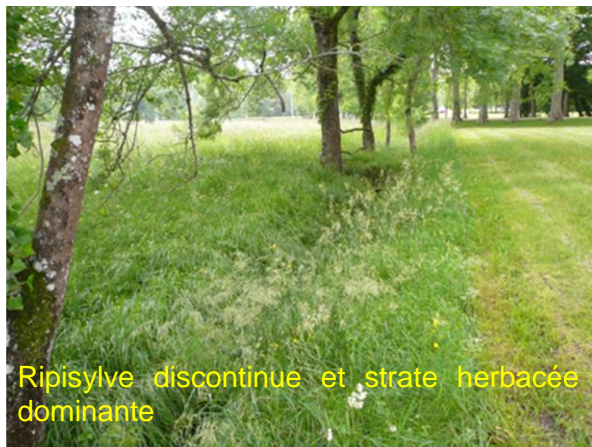
Ripisylve discontinue et strate herbacée dominante

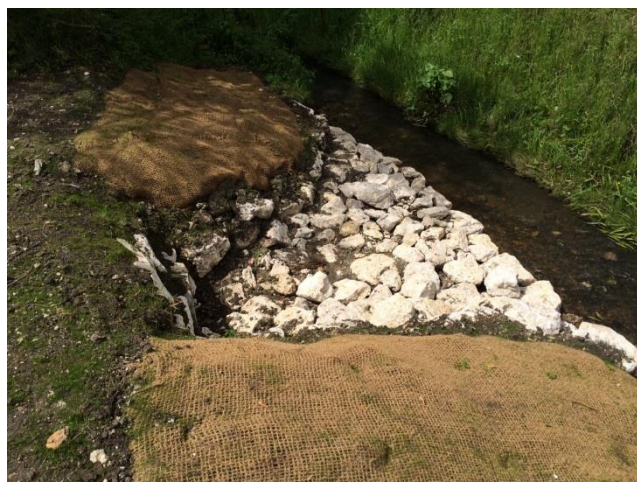
Elle bâtera autour du rejet un habillage en pierres 400-500 mm permettant de dissiper l'énergie du rejet en jusqu'au lit du cours d'eau.

Des héliophytes de type baldingère seront intégrés dans les pierres afin de constituer une diversification des habitats. Les héliophytes en godet de 9*9 seront directement implantés dans les interstices des pierres à raison de 3 /m².

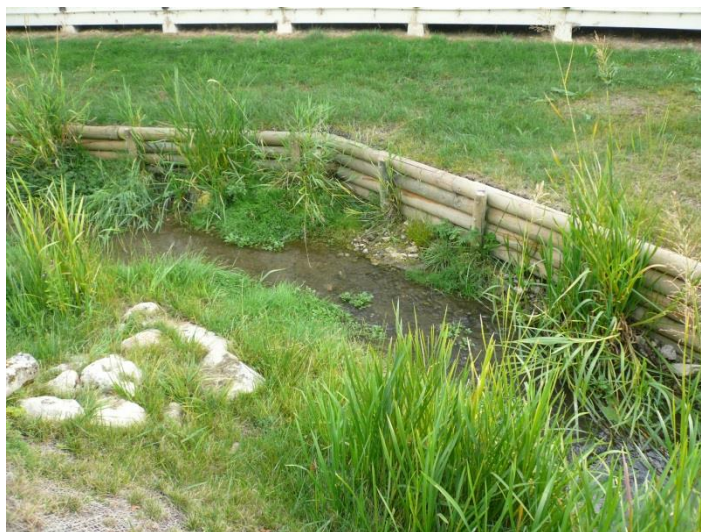
Des pieux en châtaigner, époinçés sur 4 faces côté gros bout, seront battus au refus au minimum au 3/4 de leur longueur. Les pieux seront espacés de 1 m. Les pieux devront être enfoncés à l'aide d'une mini pelle mécanique et d'une cloche de battage.

Le tunage en châtaigner sera composé de rondins juxtaposés et fixés aux pieux. Des tirants ancre seront mis en place tous les mètres également pour assurer la solidité de l'aménagement.

L'arrière du tunage sera protégé par un géotextile anti-contaminant de type *Bidim*.

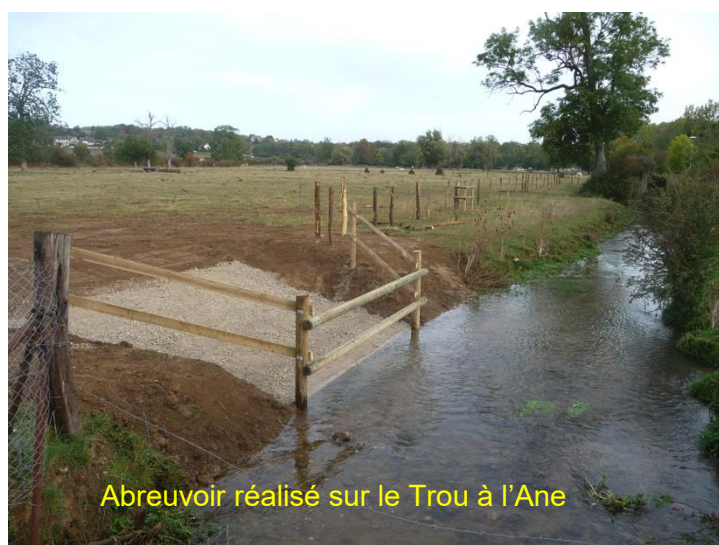
Abreuvoir réalisé sur le Trou à l'Ane

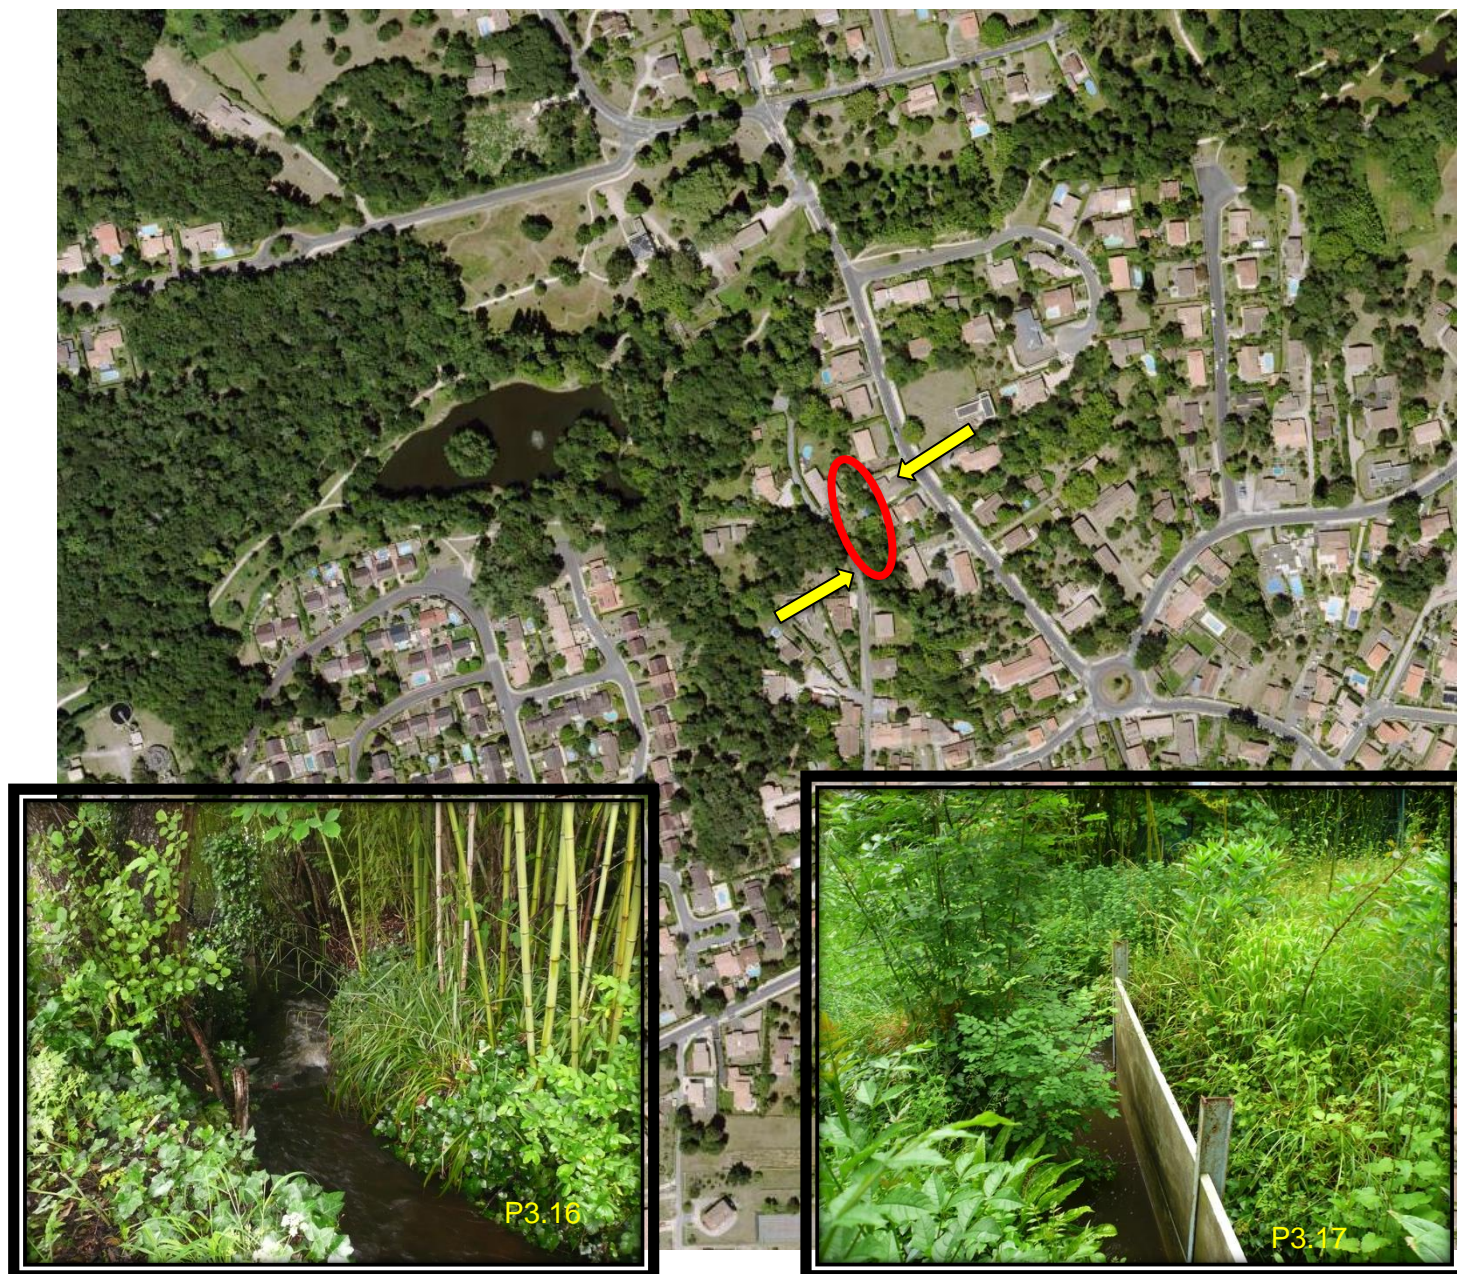
5.16.1 Localisation et accès

Le plan suivant présente la localisation du site et les accès possibles.

Le site des travaux se situe en rive droite du Pontet le long des propriétés de la rue de Beausoleil (P3.17 : 4 ml) et en rive droite du Pontet au niveau de l'impasse du Courneau (P3.16 : 14 ml).
