## Demande d'examen au cas par cas préalable à la réalisation éventuelle d'une évaluation environnementale

Renouvellement de l'autorisation environnementale des travaux de curage de la Baïse Lot-et-Garonnaise.

**RENOUVELLEMENT D'AUTORISATION  
DES TRAVAUX DE CURAGE DE LA BAÏSE  
LOT-ET-GARONNAISE**

**ANNEXE 7 - DOSSIER D'ACCOMPAGNEMENT**

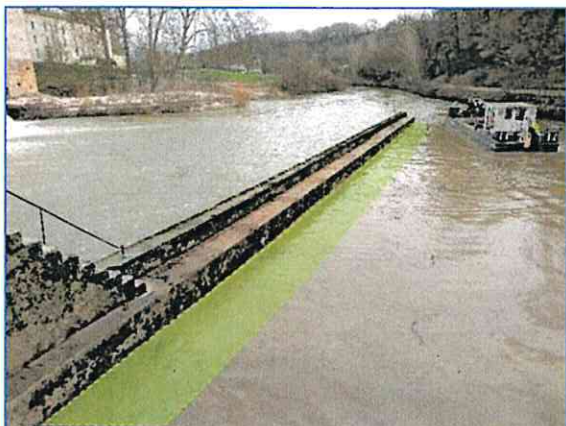
Guideau en aval de l'écluse

Point n°5 – Ecluse de Vianne

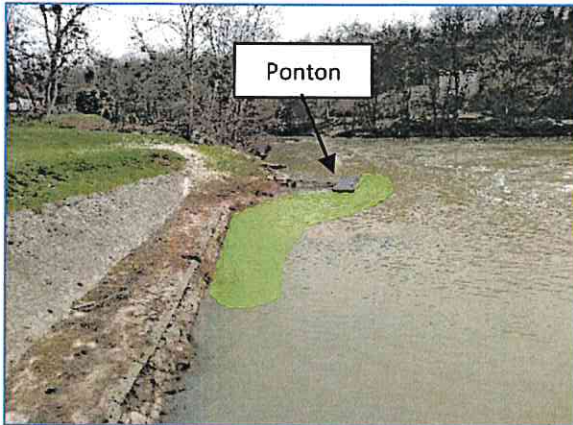
**Ponton en aval de l'écluse**

**Point n°6 – Ecluse de Lavardac**

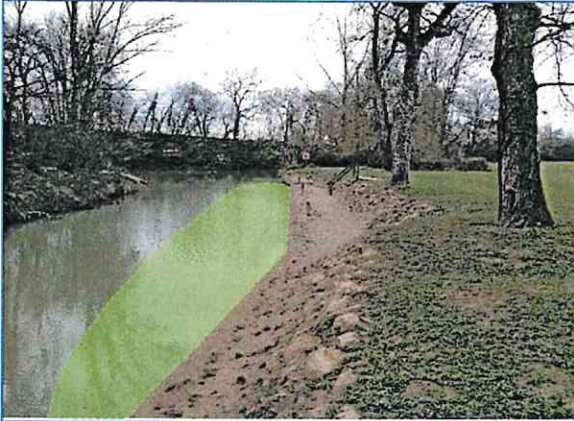
**Quai en amont de l'écluse**

**Point n°11 – Ecluse de la Sobole - Nérac**

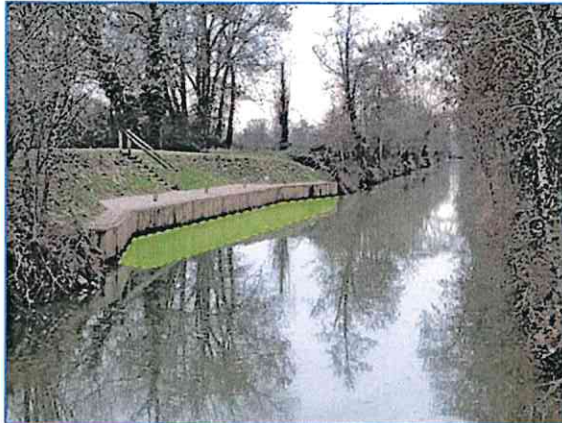
**Quai en amont de l'écluse**

**Point n°16 – Ecluse de Vialère - Moncrabeau**

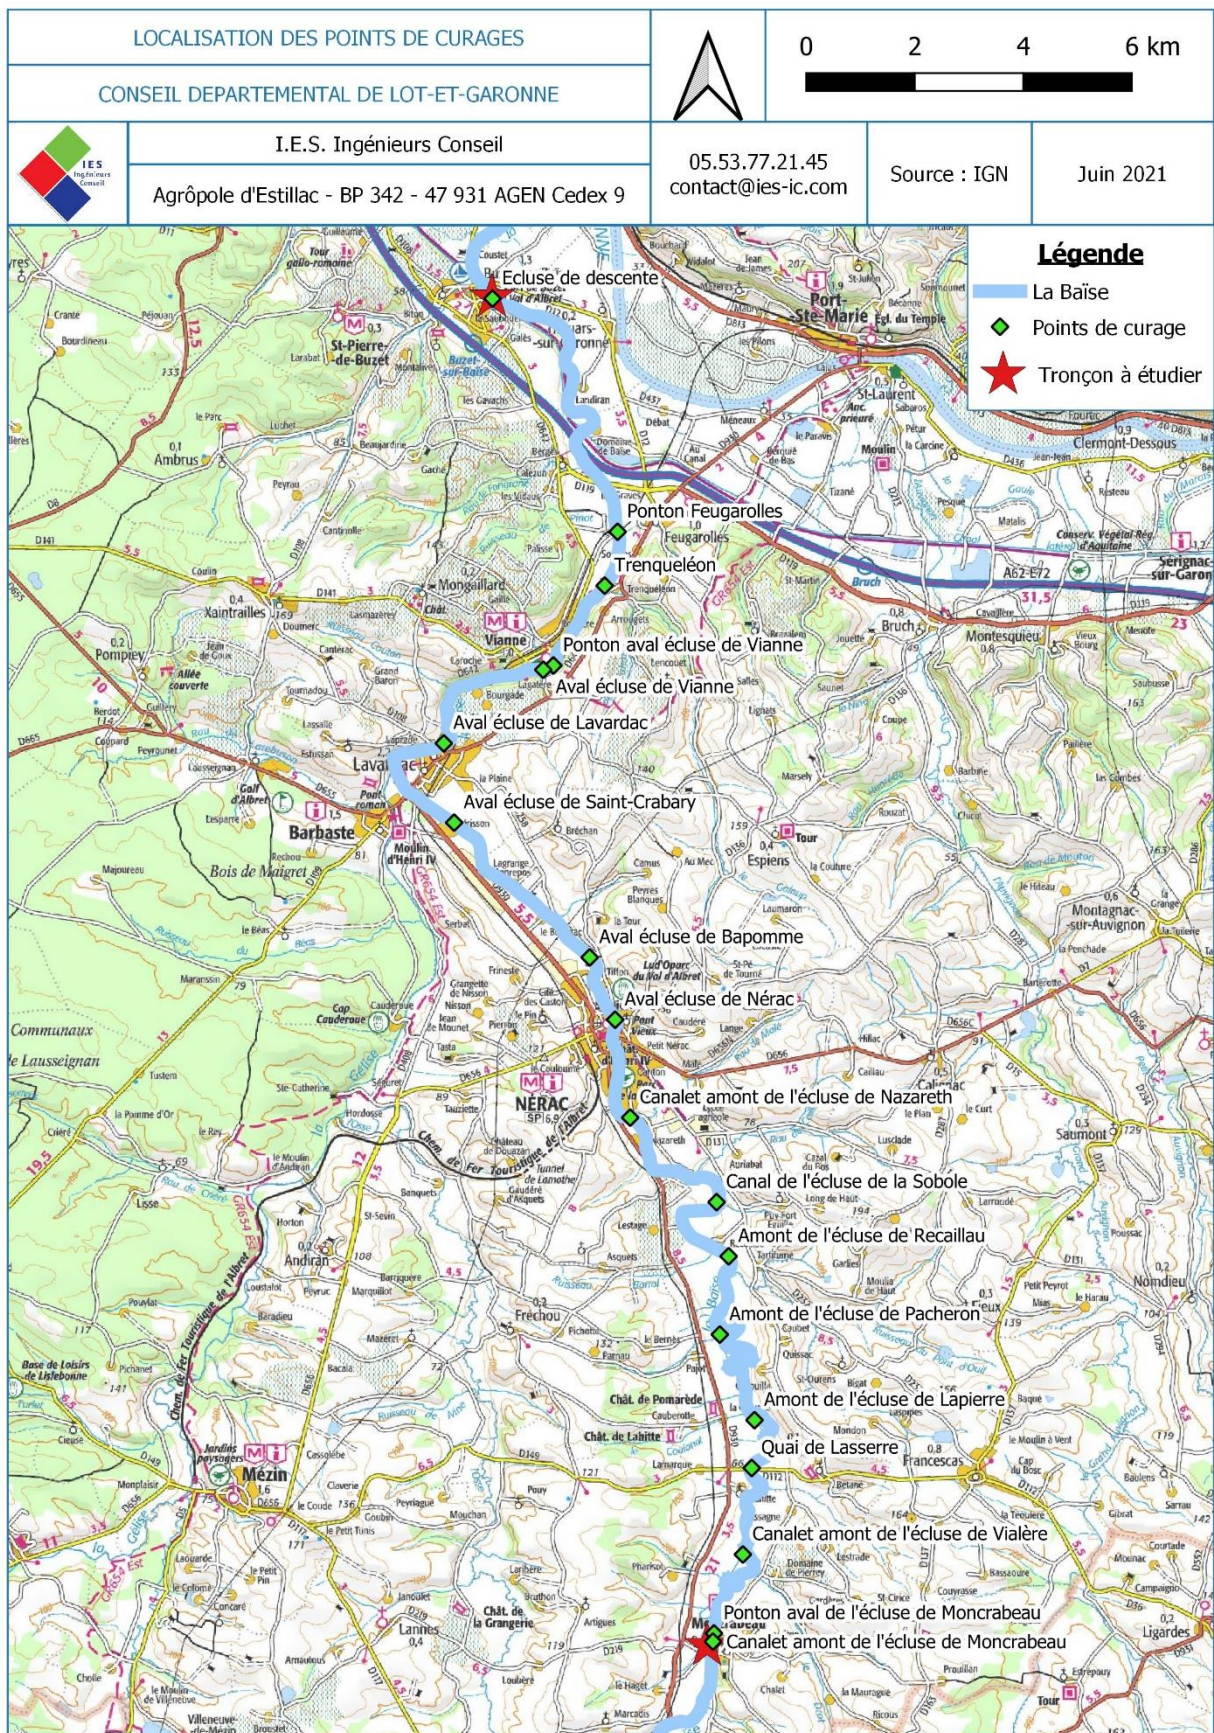
Figure 1 : Localisation des points de curage

La carte suivante permet de visualiser la localisation de chaque secteur sur le linéaire de la Baïse.

- 10<sup>e</sup> secteur : le long du guideau de l'écluse de Nérac,
- 11<sup>e</sup> secteur : le long du guideau de Bapaume,
- 12<sup>e</sup> secteur : en aval de l'écluse de Saint-Crabary,
- 13<sup>e</sup> secteur : en aval de l'écluse de Lavardac,
- 14<sup>e</sup> secteur : en aval de l'écluse de Vianne,
- 15<sup>e</sup> secteur : au niveau du ponton en aval de l'écluse de Vianne,
- 16<sup>e</sup> secteur : au niveau de Trenqueléon,
- 17<sup>e</sup> secteur : au ponton de Feugarolles,
- 18<sup>e</sup> secteur : face au ponton de la double écluse de Buzet.

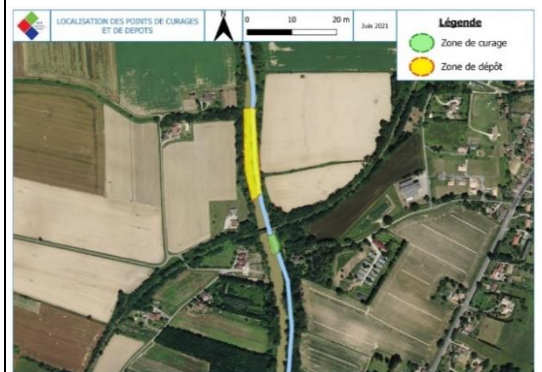
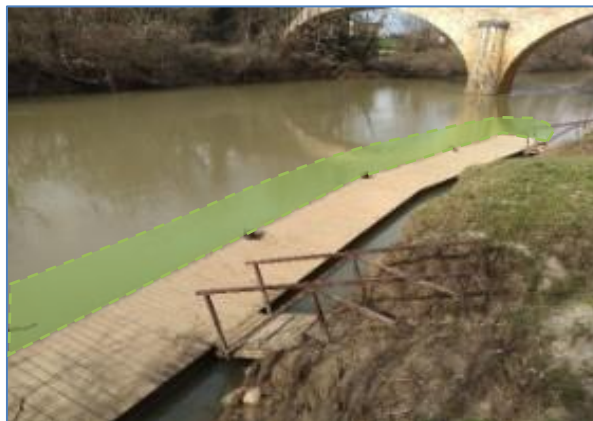
**Curage le long du ponton**

Clapage en aval du pont.  
Prof. moyenne : 3 à 3,5 m  
Linéaire : environ 170 m

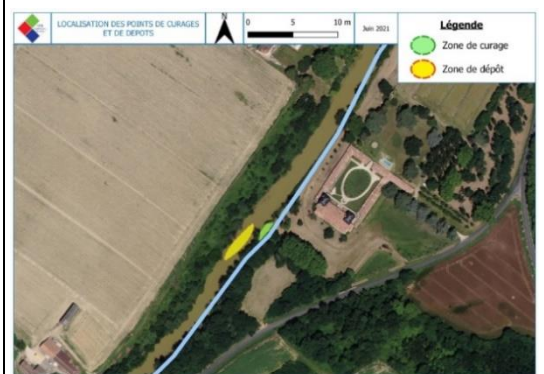
### Zone de dépôt

Clapage au milieu du lit mineur  
Prof. moyenne : 3 à 3,5 m  
Linéaire : environ 100 m

**Curage à l'exutoire du ruisseau**

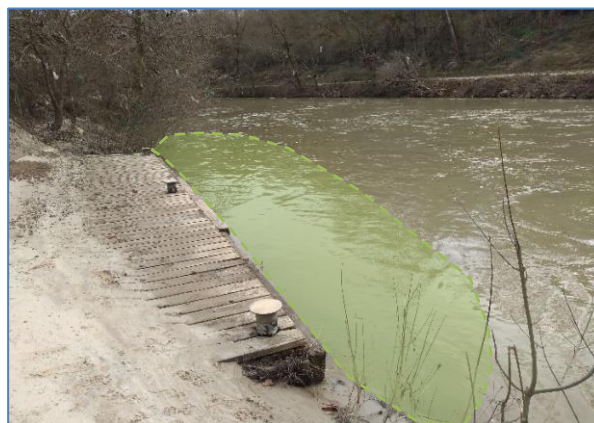
**Curage devant le ponton**

#### Zone de dépôt

Prof. moyenne : 2 m  
Linéaire : 75 m

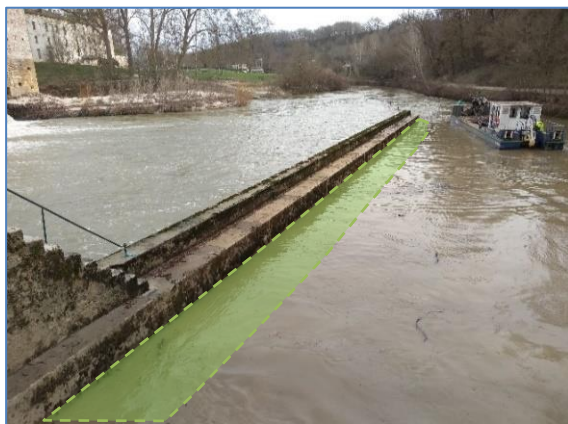
**Curage le long du guideau**

<p><b>Localisation de l'atterrissement</b></p>	<p><b>Localisation</b></p>	<p>2 zones de curage :</p> <ul style="list-style-type: none"> <li>- Le long du guideau,</li> <li>- En rive droite en aval de l'écluse, en sortie de la buse du cours d'eau</li> </ul>		
	<p><b>Volume à extraire</b></p>	100 m <sup>3</sup>	<p><b>Bilan du volume curé 2013-2020</b></p>	220 m <sup>3</sup>
	<p><b>Fréquence de curage</b></p>	Tous les ans		
	<p><b>Nature du dépôt</b></p>	Limon		
	<p><b>Mécanisme du dépôt</b></p>	Dépôts le long du guideau provenant des éclusées		
	<p><b>Observation</b></p>	/

- En aval du pont :  
Prof. moyenne : 2 m  
Linéaire : 160 m
- A 72 m du ponton :  
Prof. moyenne : 2 m  
Linéaire : 75 m

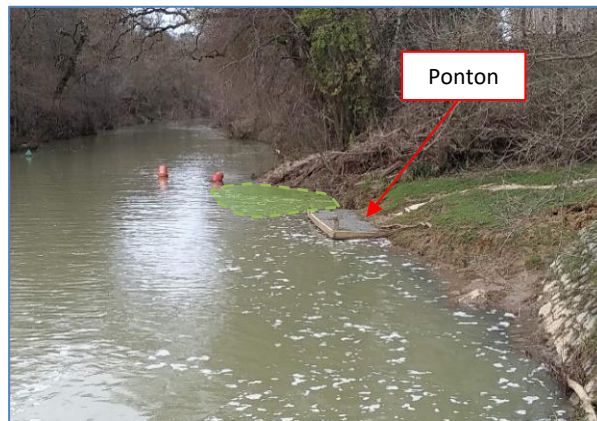
**Curage en aval du ponton**

<p><b>Localisation de l'atterrissement</b></p>	<b>Localisation</b>	Aval du ponton		
	<b>Volume à extraire</b>	100 m <sup>3</sup>	<b>Bilan du volume curé 2013-2020</b>	90 m <sup>3</sup>
	<b>Fréquence de curage</b>	Tous les ans		
	<b>Nature du dépôt</b>	Limon		
	<b>Mécanisme du dépôt</b>	Modification de la circulation de l'eau en pied de ponton, ralentissement des écoulements en aval.		
	<b>Observation</b>	Les pontons ne peuvent être implantés dans les zones de courant. Ils se trouvent en dehors du chenal de navigation.

Clapage au milieu du lit mineur, en aval de l'écluse.

Prof. moyenne : 2,5 m  
Linéaire : environ 230 m

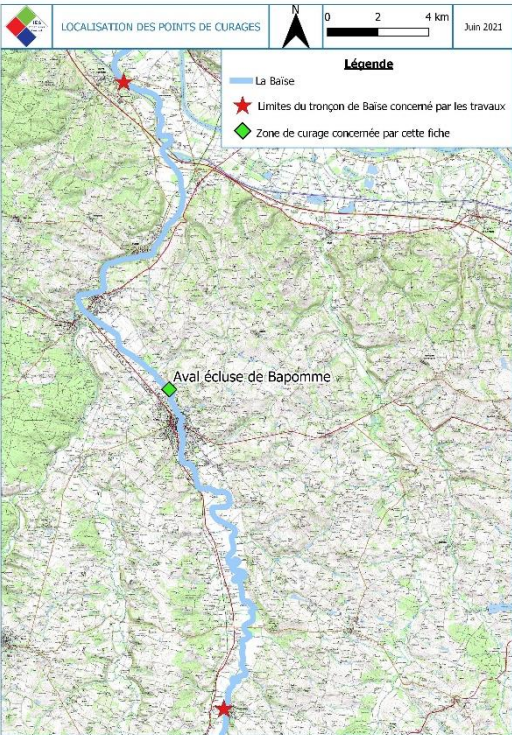
<p><b>Localisation de l'atterrissement</b></p>

<p><b>Localisation</b></p> <p>Le long du guideau, en aval de l'écluse</p>
	<p><b>Volume à extraire</b></p> <p>60 m<sup>3</sup></p>	<p><b>Bilan du volume curé 2013-2020</b></p> <p>93 m<sup>3</sup></p>
	<p><b>Fréquence de curage</b></p> <p>Tous les ans</p>	
	<p><b>Nature du dépôt</b></p> <p>Limons</p>	
	<p><b>Mécanisme du dépôt</b></p> <p>Surverse au niveau du mur guideau. Matériaux arrachés dans les méandres se redéposant plus en aval. Dépôt après l'éclusée.</p>	
	<p><b>Observation</b></p> <p>/</p>	
<p><b>Zone de dépôt</b></p> <p>Clapage au milieu du lit mineur (environ 100 m en aval de l'écluse)</p> <p>Prof. moyenne : 2 m Linéaire : environ 200 m</p>

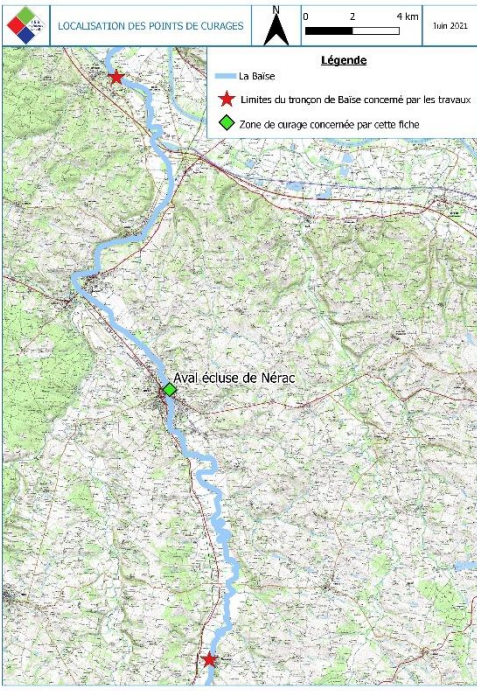
<b>Localisation de l'atterrissement</b>

<b>Localisation</b>	Le long du guideau, en aval de l'écluse		
	<b>Volume à extraire</b>	10 m <sup>3</sup>	<b>Bilan du volume curé 2013-2020</b>	/
	<b>Fréquence de curage</b>	Tous les ans		
	<b>Nature du dépôt</b>	Limons		
	<b>Mécanisme du dépôt</b>	/		
	<b>Observation</b>	/		
<b>Zone de dépôt</b>				
<p>Clapage au milieu du lit mineur (200 m en aval de l'écluse)</p> <p>Prof. moyenne : 2 m</p>

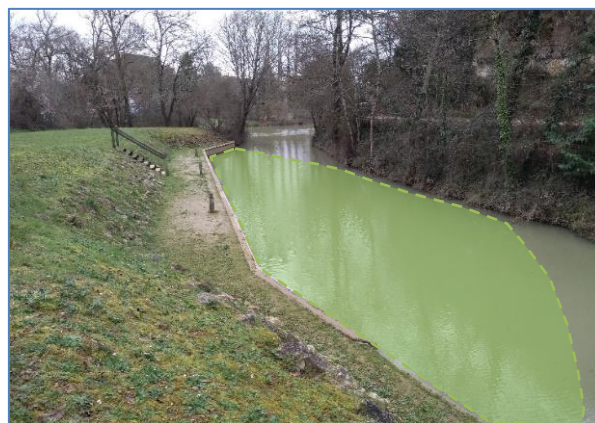
**Zone de curage**

<p><b>Localisation de l'atterrissement</b></p>	<p><b>Localisation</b></p> <p>Devant le quai à l'amont de l'écluse</p>		
	<table border="1"> <tr> <td> <p><b>Volume à extraire</b></p> <p>80 m<sup>3</sup> Curage exceptionnel : 200 m<sup>3</sup></p> </td> <td> <p><b>Bilan du volume curé 2013-2020</b></p> <p>185 m<sup>3</sup></p> </td> </tr> </table>	<p><b>Volume à extraire</b></p> <p>80 m<sup>3</sup> Curage exceptionnel : 200 m<sup>3</sup></p>	<p><b>Bilan du volume curé 2013-2020</b></p> <p>185 m<sup>3</sup></p>
	<p><b>Volume à extraire</b></p> <p>80 m<sup>3</sup> Curage exceptionnel : 200 m<sup>3</sup></p>	<p><b>Bilan du volume curé 2013-2020</b></p> <p>185 m<sup>3</sup></p>	
	<p><b>Fréquence de curage</b></p> <p>Tous les ans + curage exceptionnel du canalet</p>		
	<p><b>Nature du dépôt</b></p> <p>Limons</p>		
	<p><b>Mécanisme du dépôt</b></p> <p>Ralentissement des courants en aval d'un profil rectiligne.</p>		
<p><b>Observation</b></p> <p>Importante lentille en bordure de quai sur environ 50 m de long et 10 m de large.</p>

Fosse de 4,50 m de profondeur.

Curage exceptionnel : possible extraction des sédiments avec dépôt sur les parcelles riveraines.

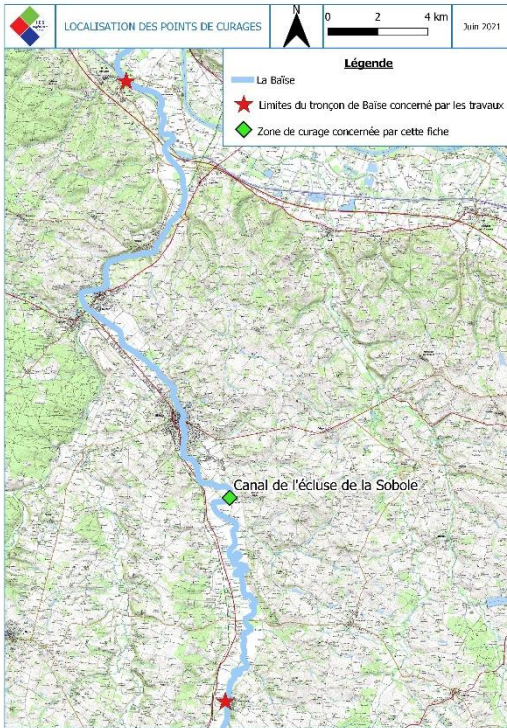
### Localisation de l'atterrissement

<b>Localisation</b>	2 zones de curage : - Devant le quai en amont de l'écluse, - A la diffifluence entre Baïse et Canalet		
<b>Volume à extraire</b>	110 m <sup>3</sup> (quai) 30 m <sup>3</sup> (diffifluence) Curage exceptionnel : 200 m <sup>3</sup>	<b>Bilan du volume curé 2013-2020</b>	145 m <sup>3</sup>
<b>Fréquence de curage</b>	Tous les ans + curage exceptionnel du canalet		
<b>Nature du dépôt</b>	Limons et vases argileuses		
<b>Mécanisme du dépôt</b>	Zone de ralentissement du courant		
<b>Observation</b>	Lieu de prélèvement n°2 pour analyses de sédiments. Curage à la barge.

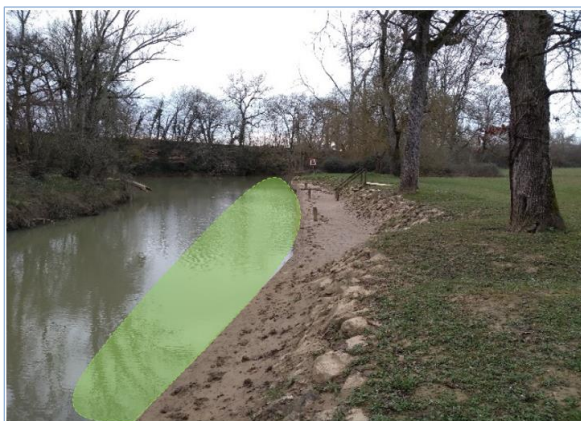
**Quai en amont de l'écluse**

Clapage dans le bras non navigué de la Baïse

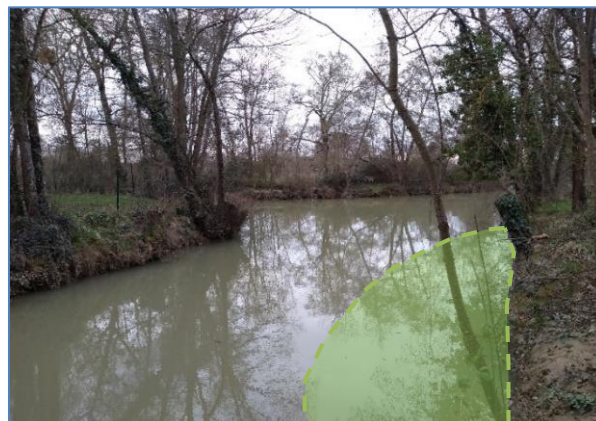
**Zone de curage**

<b>Localisation</b>	En amont de l'entrée du bras gauche de la Baïse (rive gauche)		
<b>Volume à extraire</b>	20 m <sup>3</sup> Curage exceptionnel du canalet : 150 m <sup>3</sup>	<b>Bilan du volume curé 2013-2020</b>	/
<b>Fréquence de curage</b>	Tous les ans si l'atterrissement évolue Curage exceptionnel du canalet		
<b>Nature du dépôt</b>	Dépôts centimétriques Graviers et cailloux		
<b>Mécanisme du dépôt</b>	Probablement un dépôt anthropique		
<b>Observation</b>	Largeur de 10 m utilisable pour la navigation. Aucun curage réalisé entre 2013 et 2020. Si l'atterrissement n'évolue pas, possibilité de le signaler aux bateaux à l'aide d'une bouée afin de le laisser intact.

Clapage dans le bras non navigué de la Baïse.  
En cas de curage exceptionnel, clapage en amont du barrage.

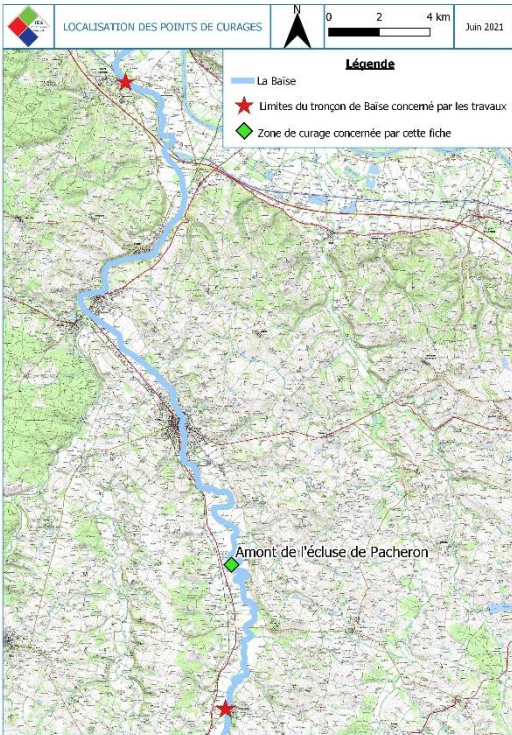
<b>Localisation de l'atterrissement</b>

<b>Localisation</b>	Au niveau du quai, en amont de l'écluse, sur l'intégralité du canalet		
	<b>Volume à extraire</b>	440 m <sup>3</sup> Curage exceptionnel : 500 m <sup>3</sup>	<b>Bilan du volume curé 2013-2020</b>	15 m <sup>3</sup>
	<b>Fréquence de curage</b>	Tous les ans + curage exceptionnel		
	<b>Nature du dépôt</b>	Limons (2 µm à 20 µm)		
	<b>Mécanisme du dépôt</b>	<p>Un des plus long canalet de la section navigable de la Baïse.</p> <p>Son faciès lentique favorise la sédimentation.</p> <p>Diffusion horizontale et verticale dans l'ensemble du canalet.</p> <p>Quai diminuant la section du lit et constituant une zone de dépôt préférentielle.</p>		
<b>Zone de dépôt</b>	<p>Clapage annuel en amont du bras non navigué.</p> <p>Prof. moyenne : 3,5 m</p> <p>Linéaire : environ 110 m</p> <p>En cas de curage exceptionnel, clapage dans le bras non navigué à l'aide d'une pelle mécanique.</p>

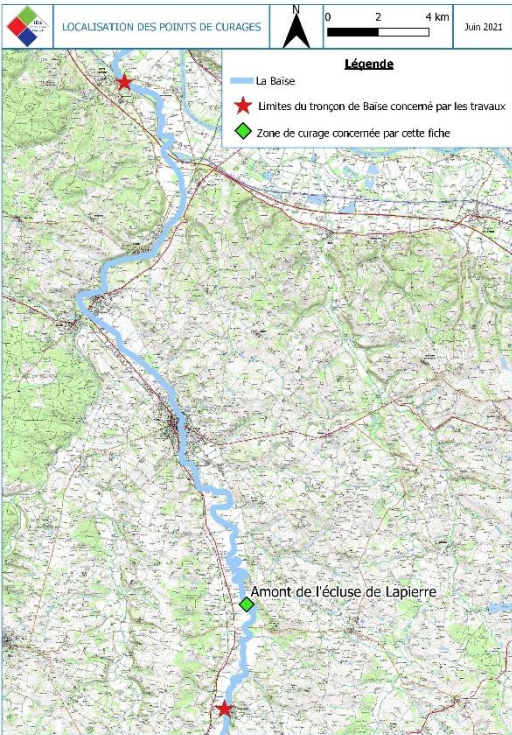
<b>Localisation de l'atterrissement</b>

<b>Localisation</b>	2 zones de curage : - Sur le canalet, en amont de l'écluse, - Au niveau du ponton en aval de l'écluse (rive droite).	
<b>Volume à extraire</b>	90 m <sup>3</sup> + 90 m <sup>3</sup> Curage exceptionnel du canalet : 550 m <sup>3</sup>	<b>Bilan du volume curé 2013-2020</b>	125 m <sup>3</sup>
<b>Fréquence de curage</b>	Tous les ans + curage exceptionnel		
<b>Nature du dépôt</b>	Limons		
<b>Mécanisme du dépôt</b>	Faciès lentique		
<b>Observation</b>	Clapage dans la zone non navigable afin de prévenir les dépôts dans le canalet.  Curage exceptionnel : curage réalisé à la pelle mécanique (entreprise privée) avec extraction possible des sédiments du cours d'eau.		
<b>Zone de dépôt</b>			
<p><b>En amont</b> : Dans le bras non navigué entre la confluence et le barrage.                  Prof. moyenne : 3,80 m                  Linéaire : 60 m / Largeur du lit : 39 m</p> <p><b>En aval</b> : Répartition horizontale des sédiments au niveau du ponton                  Prof. moyenne : 4 m / Linéaire : 100 m</p> <p>Curage exceptionnel : possible extraction des sédiments avec dépôt sur les parcelles riveraines.</p>

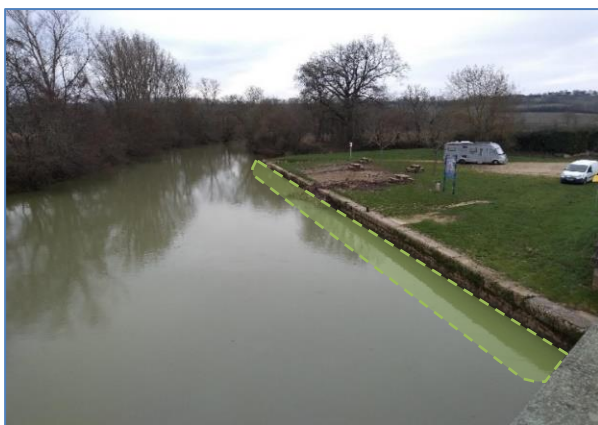
**Zone de curage**

<b>Localisation</b>	Face au quai, en aval du pont de la D149		
<b>Volume à extraire</b>	40 m <sup>3</sup>	<b>Bilan du volume curé 2013-2020</b>	50 m <sup>3</sup>
<b>Fréquence de curage</b>	Tous les ans		
<b>Nature du dépôt</b>	Limos		
<b>Mécanisme du dépôt</b>	Quai réduisant la section d'écoulement.		
<b>Observation</b>	Dépôt s'effectuant à environ 2 m du bord du quai. Extraction par pelle ou barge.

Clapage 100 m en aval de la zone de curage sur l'axe central.

Prof. moyenne : 4,5 m  
Linéaire : environ 300 m

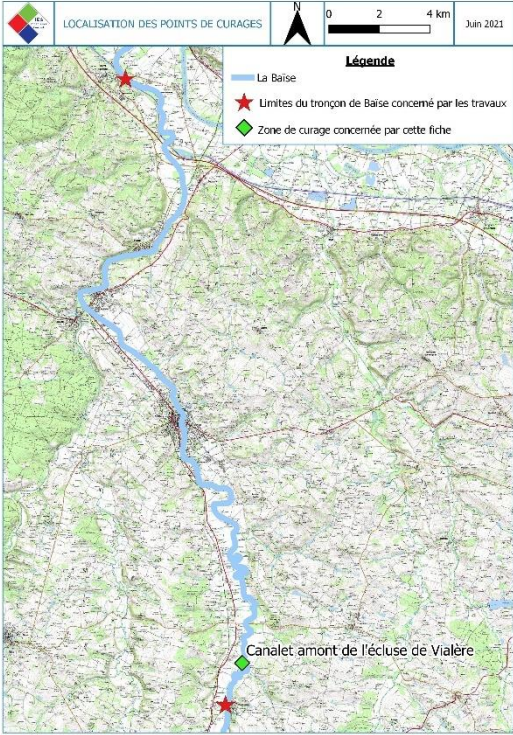
<b>Localisation de l'atterrissement</b>		<b>Localisation</b>

2 zones de curage : - Face au quai, en amont de l'écluse, - Au niveau de l'aire de croisement des bateaux (glissière en rive droite)	
<b>Zone de dépôt</b>		<b>Volume à extraire</b>	<b>Bilan du volume curé 2013-2020</b>
Clapage dans le bras non navigué. Fosse d'environ 4,3 m de profondeur sur un linéaire d'environ 55 m . Curage exceptionnel : possible extraction des sédiments avec dépôt sur les parcelles riveraines.		120 m <sup>3</sup> Curage exceptionnel : 800 m <sup>3</sup> .	65 m <sup>3</sup>
<b>Zone de curage</b>		<b>Fréquence de curage</b>

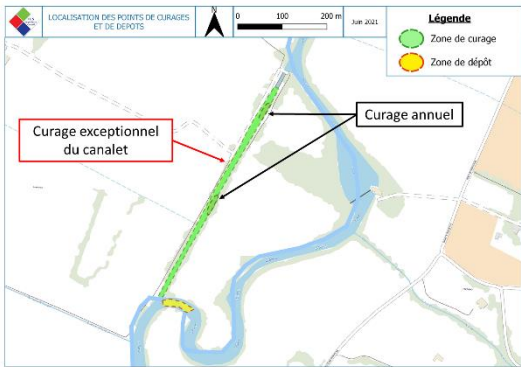
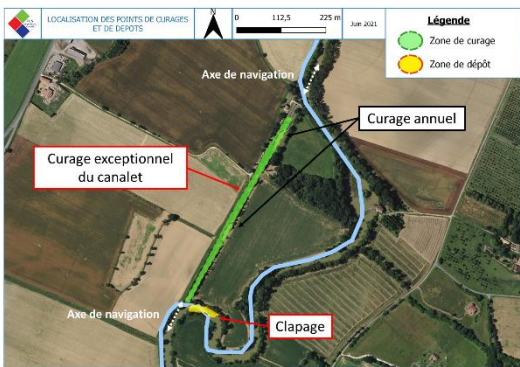
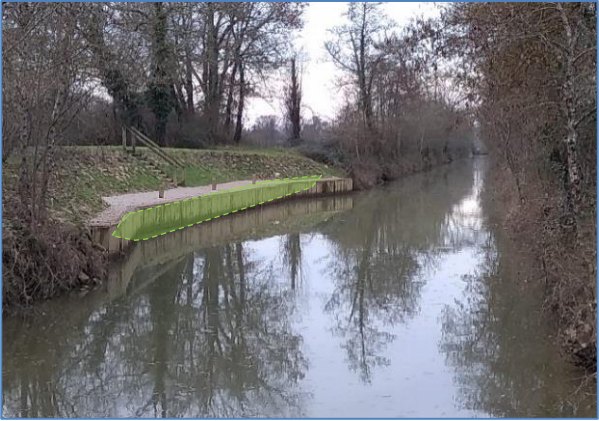
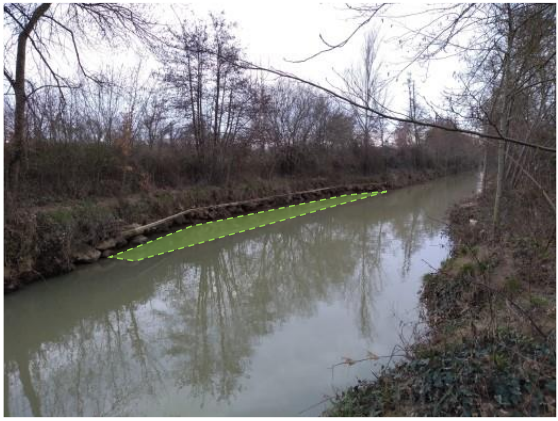
Limons et vases argileuses	
<b>Zone de curage</b>		<b>Mécanisme du dépôt</b>	
Curage exceptionnel : possible extraction des sédiments avec dépôt sur les parcelles riveraines.		Modification du profil en travers du fait des aménagements de la glissière et du quai.

Lentille au niveau du ponton de 4 m de large sur 30 m de long, rendant difficile l'accostage au quai des bateaux.  Curage exceptionnel : curage du canalet réalisé à la pelle mécanique (entreprise privée) avec extraction possible des sédiments du cours d'eau.	
<b>Quai en amont de l'écluse</b>		<b>Aire de croisement des bateaux</b>

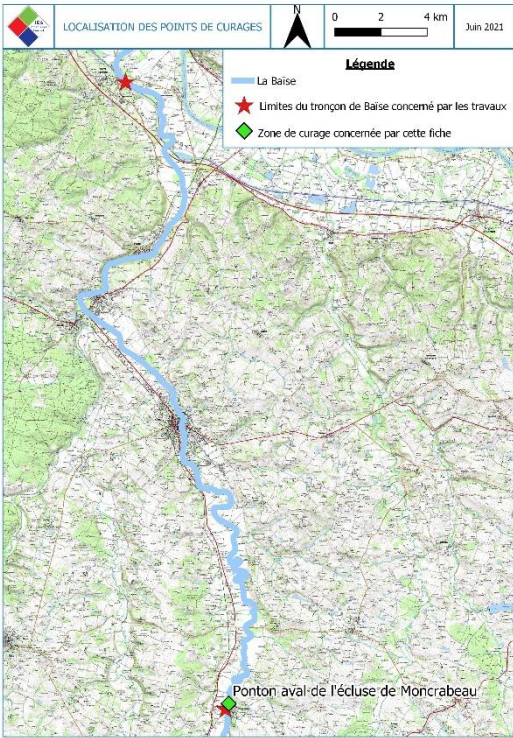
<b>Localisation de l'atterrissement</b>		<b>Localisation</b>

<b>Localisation</b>		Devant le ponton, en aval de l'écluse (rive gauche)	
	<b>Volume à extraire</b>		25 m <sup>3</sup>	<b>Bilan du volume curé 2013-2020</b>
	<b>Fréquence de curage</b>		Tous les 5 ans	
	<b>Nature du dépôt</b>		Limons	
	<b>Mécanisme du dépôt</b>		Bateaux entraînant une mise en suspension des matières dans le canalet, en amont de l'éclusage.	
<b>Observation</b>		/		
<b>Zone de dépôt</b>		<b>Zone de dépôt</b>		
<p>A environ 120 m en aval de l'écluse.</p> <p>Clapage possible sur un linéaire de 150 m</p> <p>Prof. moyenne : 3,2 m</p>

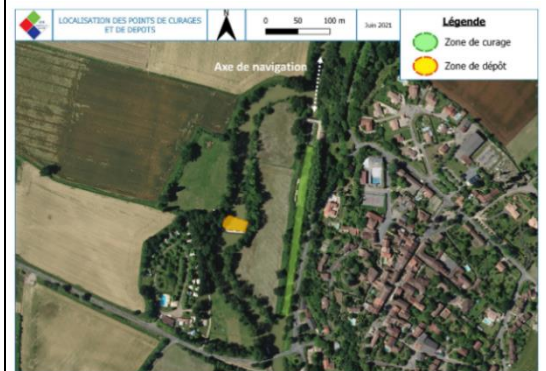
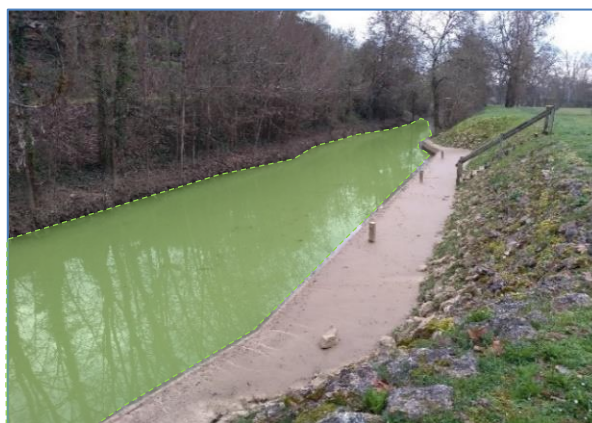
**Zone de curage**

Dépôt dans le bras non navigable, en aval immédiat du seuil situé en travers de la Baïse.

Curage exceptionnel : possible extraction des sédiments avec dépôt sur les parcelles riveraines.

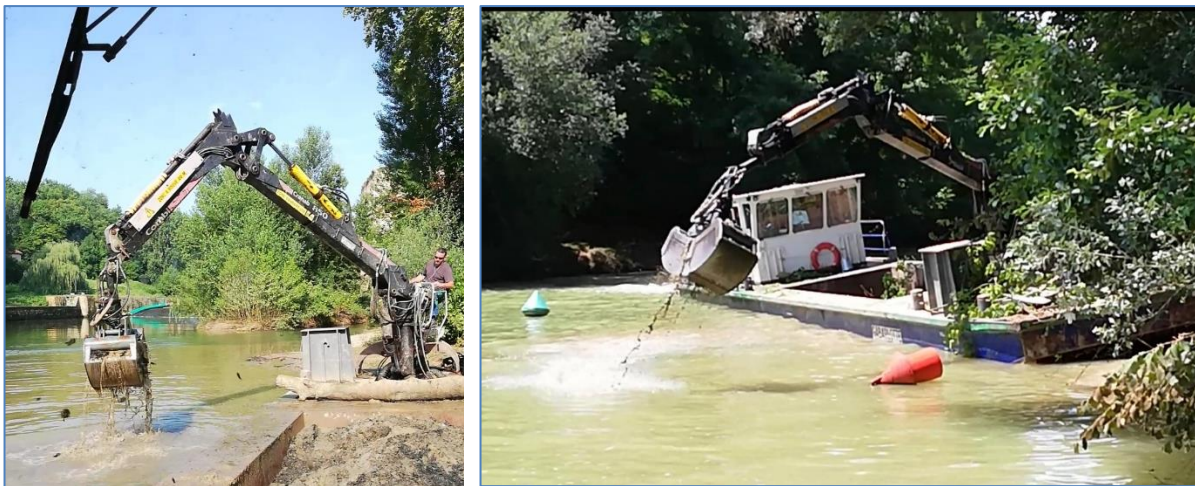
Il est à noter que le Conseil Départemental possède une barge équipée d'une benne preneuse pour ce type d'intervention. Les sédiments récoltés seront redéposés dans le cours d'eau dans les zones prédéfinies.

Figure 2 : Photo de la barge avec grue et benne preneuse (Source : CD47)

Sur les canaux d'écluses, une benne preneuse procédera à la mobilisation des sédiments de l'amont vers l'aval. Il sera pour cela utilisée une pelle mécanique équipée d'une benne preneuse depuis la berge ou depuis une barge équipée en fonction de la localisation du curage et du matériel dont dispose l'opérateur. La benne preneuse sera utilisée pour curer la vase, les sédiments seront alors mis sur barge et déposés dans les fosses profondes de la Baïse. Les dépôts seront effectués au milieu du lit afin de ne pas colmater les habitats qui pourraient se trouver en pied de berge.

Cette technique est notamment possible grâce à la facilité d'accès des zones de curage, le plus souvent situées sur les canaux d'amenée aux écluses. Si une pelle mécanique est utilisée depuis la rive, toutes les précautions seront prises pour ne pas déstabiliser les berges. Celle-ci sera transportée par camion entre chaque point de curage.

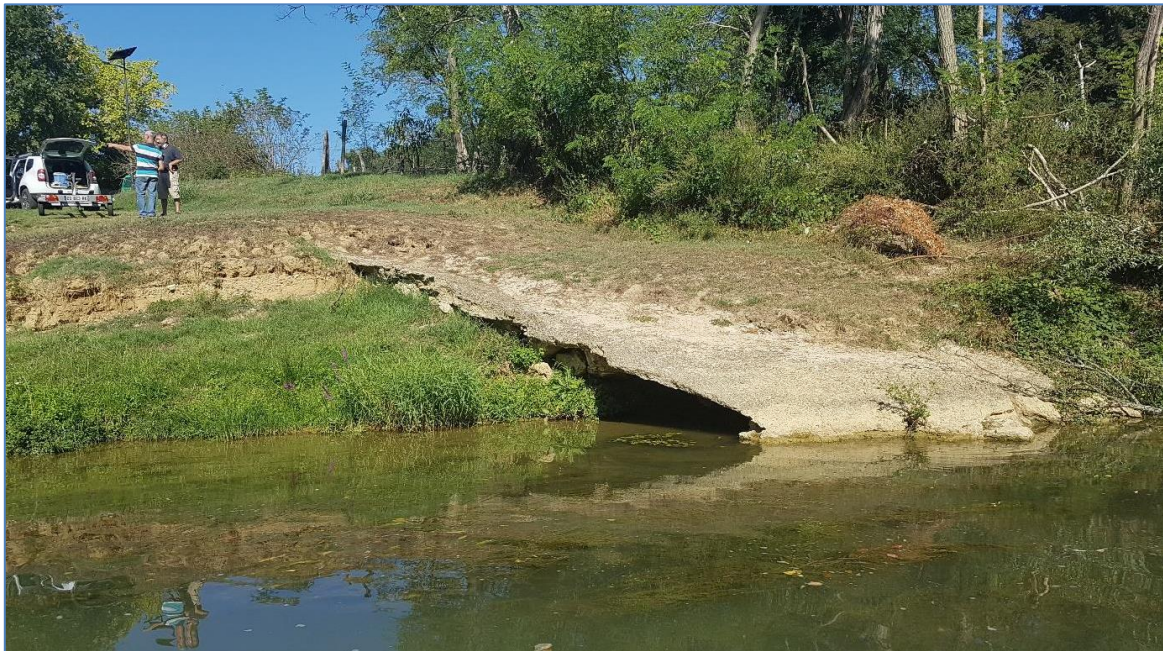
Figure 18 : Etat actuel de la cale de mise à l'eau (Source : Association AYGA)

En l'état, la cale de mise à l'eau est inutilisable notamment en raison de la pente actuelle qui est trop importante et de l'érosion qui a nettement dégradé l'ouvrage.
