# Présentation synthétique des travaux envisagés par secteur et évaluation des impacts

**Secteur 1 :** Dépollution et déconstruction de la friche industrielle – renaturation intégrale

**Secteur 2 :** Renaturation du bief du moulin

**Secteur 3 :** Renaturation du seuil fixe du moulin et pérennisation de la continuité écologique

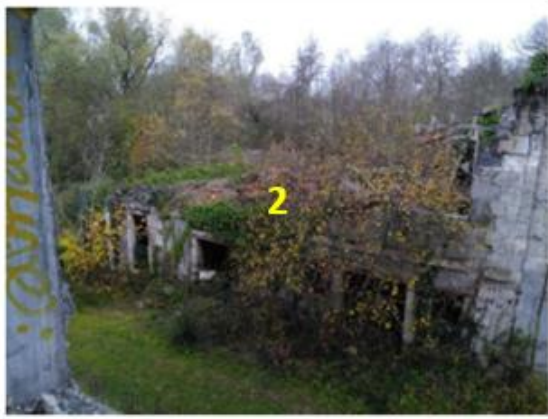
Bâtiment n°2 (en PSE)

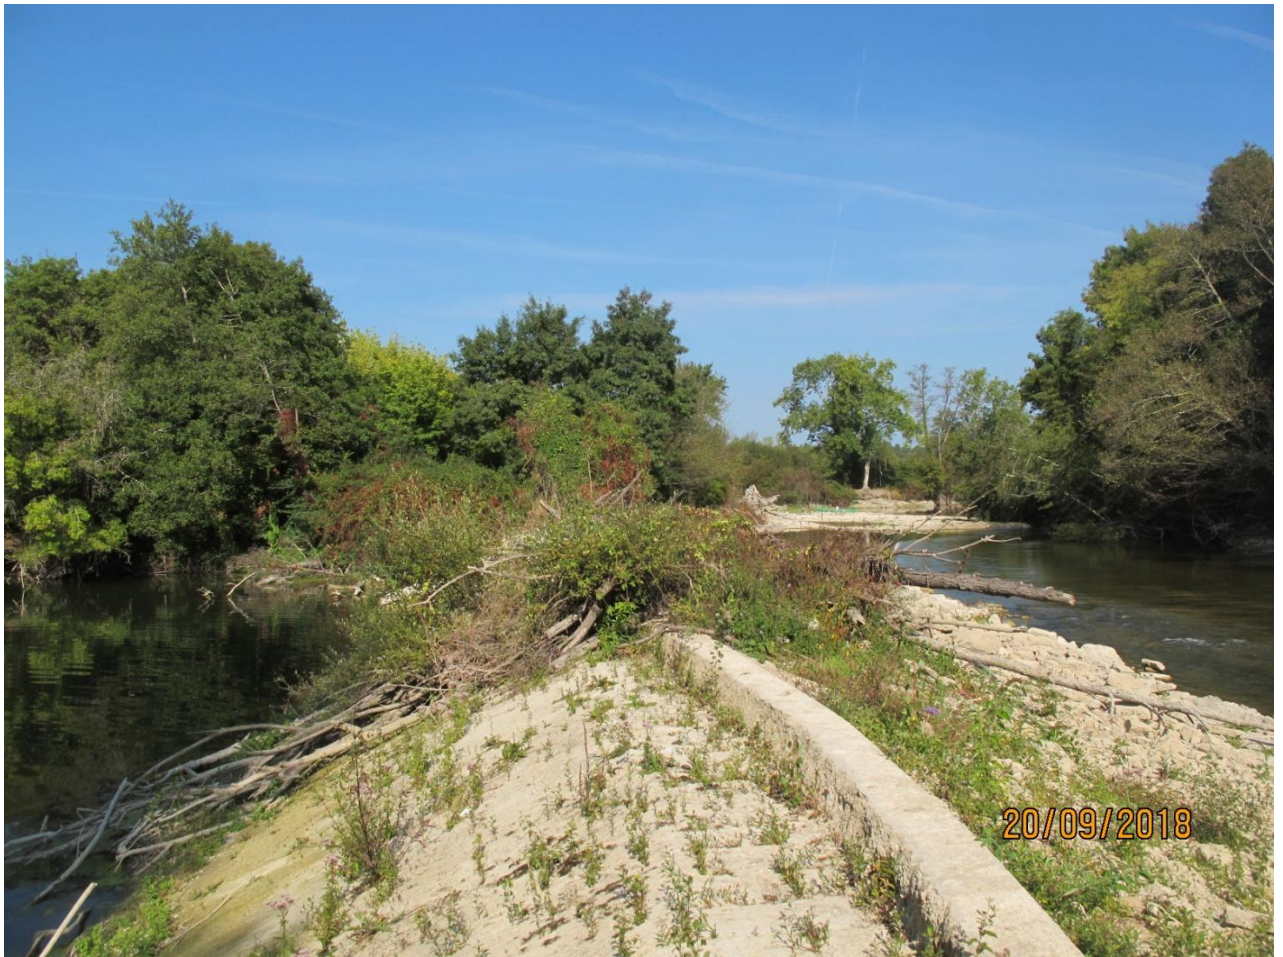
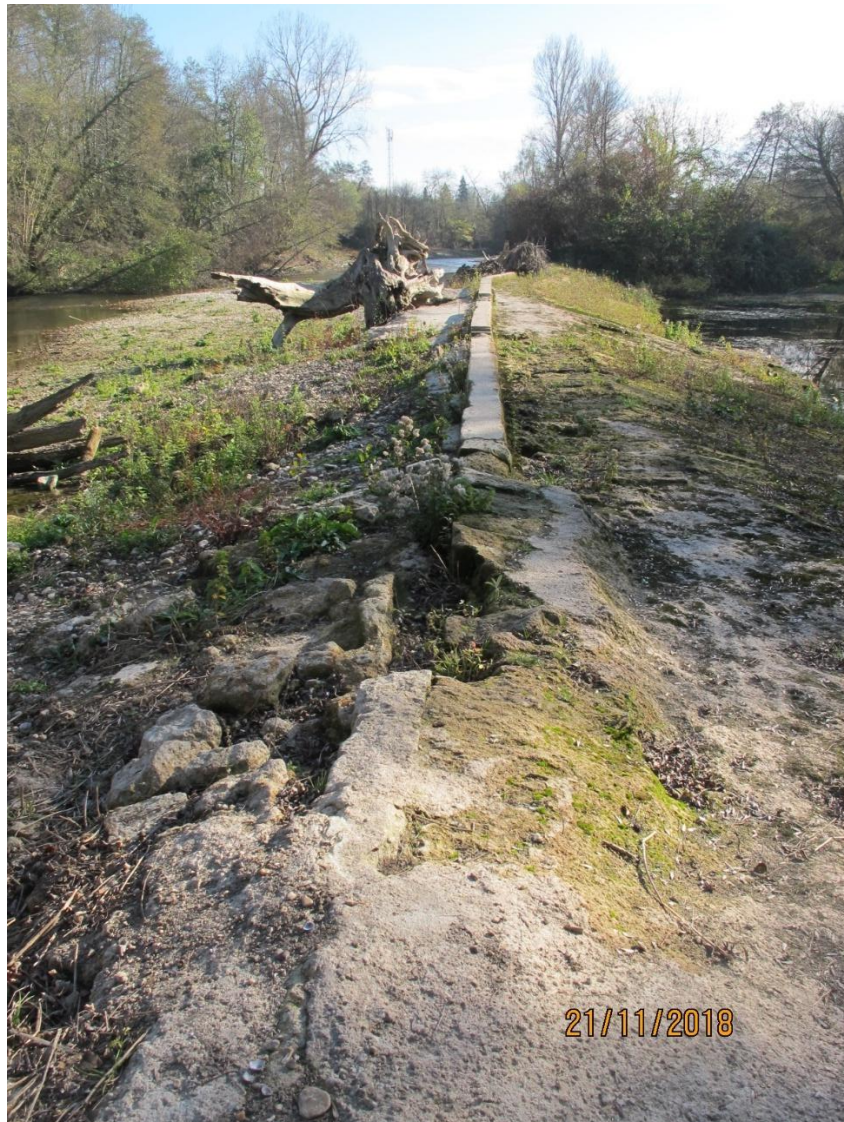
Parking et accès au seuil

Arasement du seuil fixe sur environ 35 m sur 7m de largeur en partie centrale

Recharge partielle de la brèche actuelle avec les matériaux issus de l'arasement

| Renaturation du seuil fixe du moulin et pérennisation de la continuité écologique | | | | | | | | | | | |
|---|---|---|---|---|---|--|---|---|---|---|---|
| 5 | Recharge de la brèche actuelle avec les matériaux issus de l'arasement du seuil. Cette brèche provoque une incision du lit mineur et une purge sédimentaire, | Brèche | Septembre/octobre 2026 ou 2027 | R = calendrier d'intervention | | | | 105 | 105 | | oui |

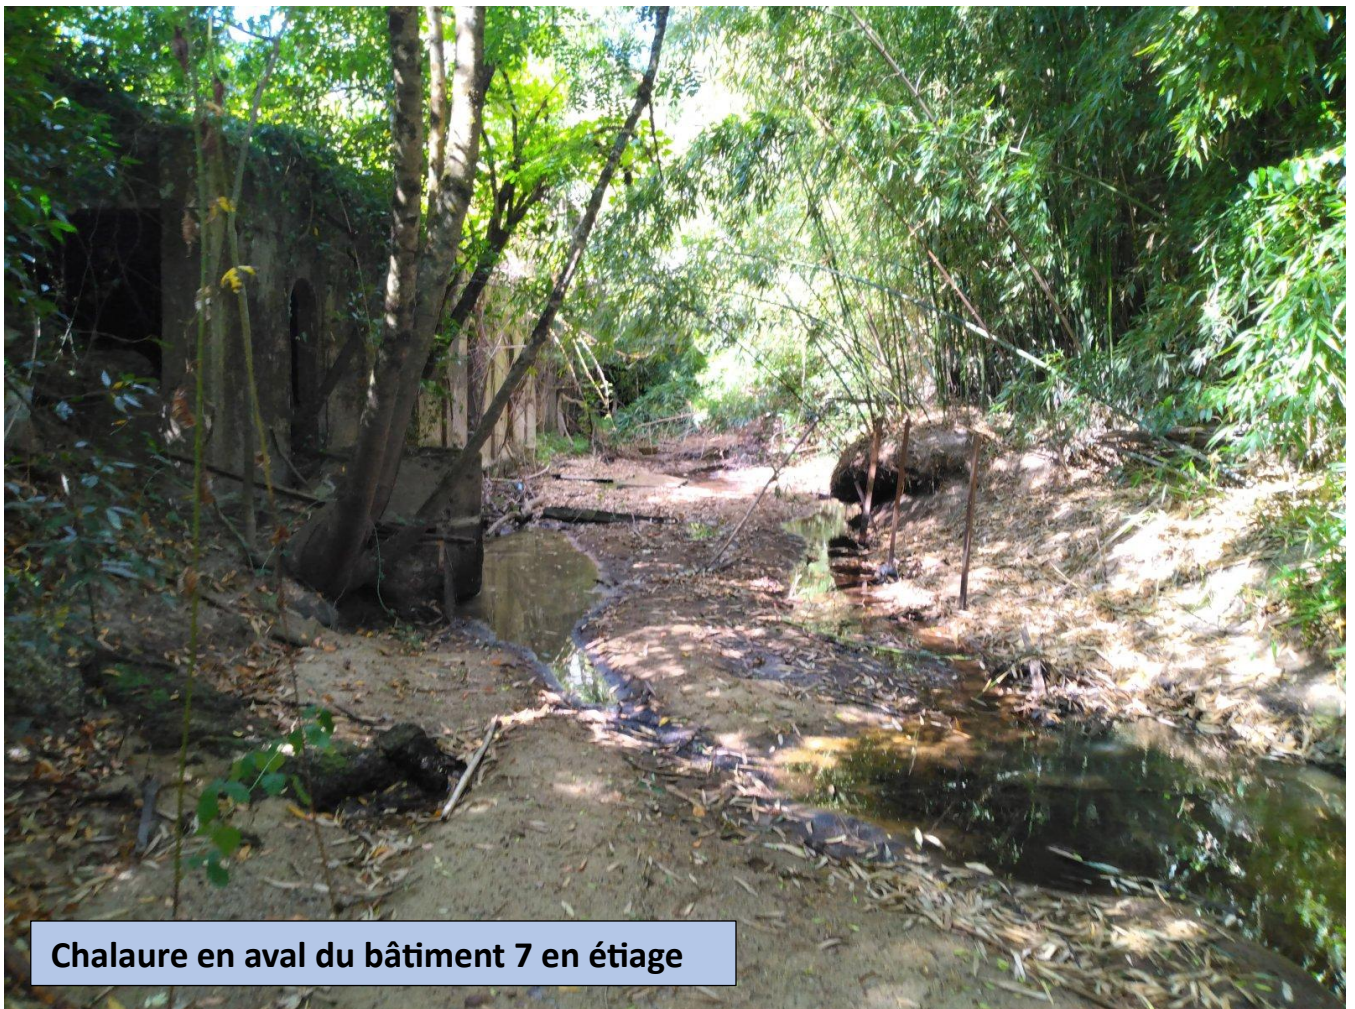
Chalaure en aval du bâtiment 7 en étiage

| Mise à l'air libre du Chalaure et restauration hydromorphologique du lit mineur du Chalaure présent sous le bâtiment | | | | | | | | | | | |
|---|---|---|---|---|--|--|--|---|---|--|--|
| 2 | Réduction du lit mineur du largeur actuelle de 14 m à 6 m par une restauration hydromorphologique complétée par une restauration hydromorphologique sur 70 m en aval du bâtiment 7, | Action autorisée par arrêté préfectoral -DIG de juin 2023 | Septembre/octobre 2026 ou 2027 | R = calendrier d'intervention | | | | 700 | 1120 | | |
