# Diminution du radon à coût maîtrisé

Maison en granit sur 2 niveaux

Année de construction : 1950

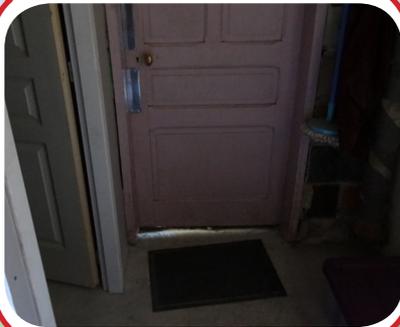
AVANT travaux

Porte de communication  
entre garage et cuisine  
trop détalonnée

- Suppression totale du plancher bois et réalisation d'une dalle en béton avec film pare-radon ;
- Colmatage de tous les passages de réseaux en provenance du garage ;
- Création d'un sas devant les wc situés dans le garage pour isoler le garage du reste de la maison ;
- Changer la porte de communication existante ;
- Installation d'une VMC ;
- Ventilation permanente du garage en ouvrant les fenêtres existantes ;
- Cimenter le sol en terre battue situé dans le garage.

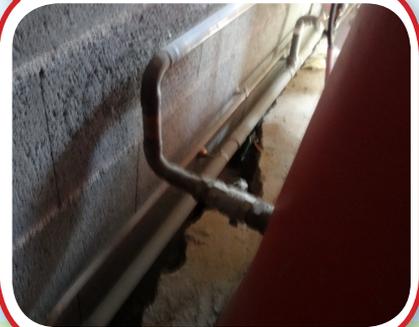
AVANT travaux

Passage de réseaux entre  
garage et salle à manger

Il faut donc envisager les autres travaux préconisés qui n'ont pas été réalisés (création d'un sas entre le garage et la cuisine, colmatage de tous les passages de réseaux en provenance du garage, réfection du sol du garage).

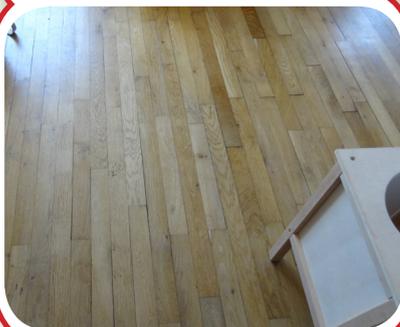
AVANT travaux

Plancher bois

- Plancher bas en chape béton avec pose d'un film pare-radon ;
- Installation d'une VMC.

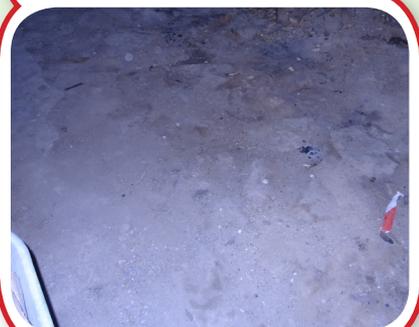
AVANT travaux

Sol du garage  
en terre battue

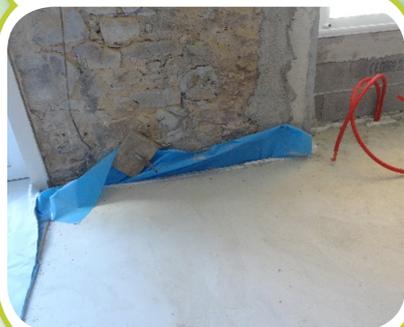
APRÈS travaux

### Plancher bas en chape béton avec film pare-radon

La seule réfection du plancher bas avec pose d'un film pare-radon a permis d'abaisser le taux de radon dans la maison, mais pas suffisamment.

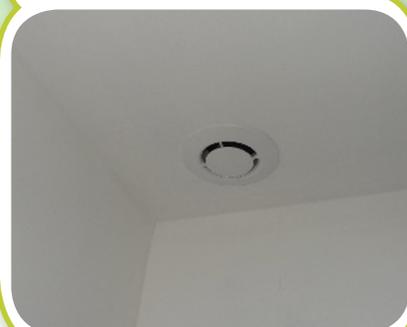
APRÈS travaux

### VMC
