**Objet : AREVA MINES
Rapport de visite d'inspection – Site minier « Montagaud » à Roches (23)**

Visite d'inspection : Date de la visite :	Site minier « Montagaud » à Roches (23) 7 août 2014
Situation administrative :	Mines à ciel ouvert et travaux miniers souterrains de 1957 à 1966 - 71 T d'uranium produit Exploitant : AREVA Mines Propriétaires du site : AREVA Mines et privés Police effective - Titre échu
Référentiels utilisés :	- Bilan de fonctionnement de la Creuse (2009) - Rapport d'inspection de la DRIRE du 29/04/2010 - Courriers AREVA Mines : 04/02/2011

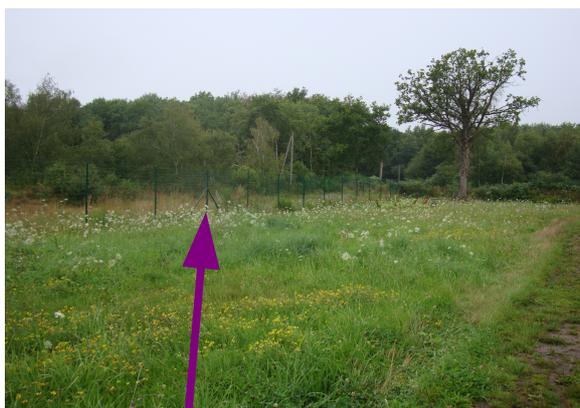
A la suite de l'inspection du 29/04/2014, une clôture de 2 m de haut a bien été installée autour de l'ancien carreau minier (comprenant la MCO en eau). Areva, le propriétaire et l'agriculteur locataire des terrains disposent d'un accès au site sur lequel l'agriculteur entrepose du bois.

Clôture

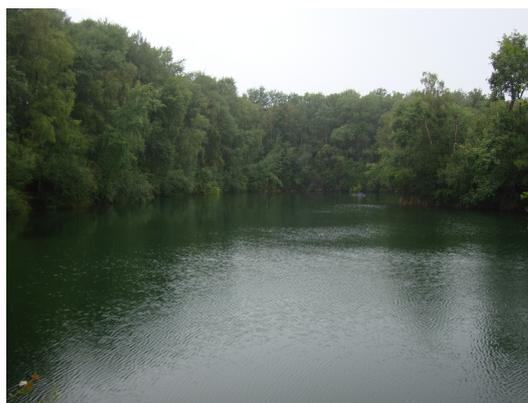
MCO en eau
