# Inspection & Exploitants **EN ACTION(S)**

**Action n° 5 – décembre 2018**

### **Destruction et reconstruction d'un stockage d'huiles minérales MINERVA OIL à Meuzac (Haute Vienne)**

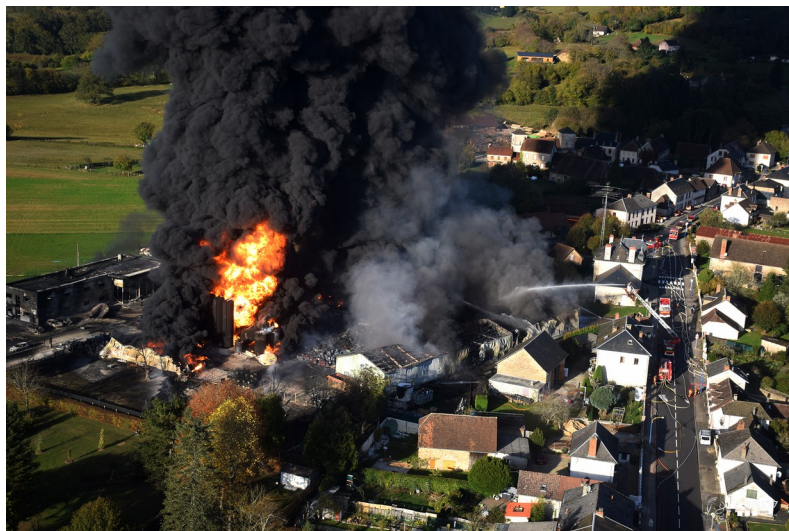
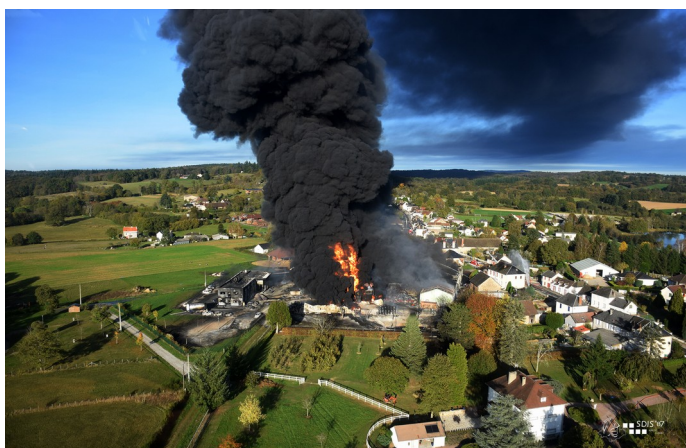
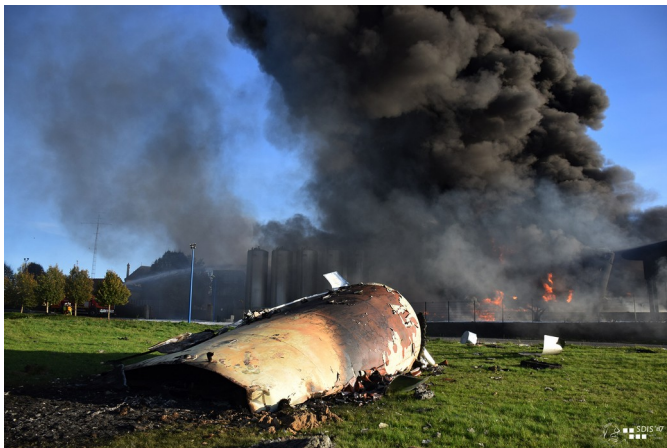
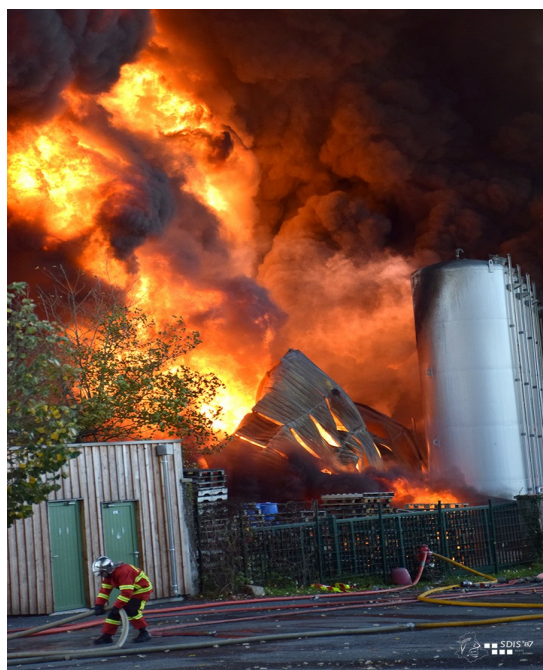
MINERVA OIL - Photos du sinistre du 26/10 /2017:

Le jeudi 26 octobre 2017 vers 13 h, un incendie suivi d'une explosion s'est déclaré sur une cuve du site de Minerva Oil. Le réservoir n° 40 a été projeté à une cinquantaine de mètres à l'extérieur du site du fait vraisemblablement d'une montée en pression, propageant au passage son contenu enflammé sur d'autres équipements et réservoirs impliquant une généralisation de l'incendie .

L'accident a fait une victime (le salarié sous-traitant qui intervenait sur une cuve) et l'ensemble du site a été détruit. Aucune habitation à proximité n'a été touchée. Les projections d'équipements, par effet missile, n'ont pas eu de conséquences du fait de l'absence de biens et de personnes dans les zones de retombées. Les eaux d'extinction, chargées en huile et autres substances présentes sur le site, ont été orientées vers l'étang d'un particulier riverain ainsi que vers des lagunages, creusés par les pompiers au moment du sinistre.

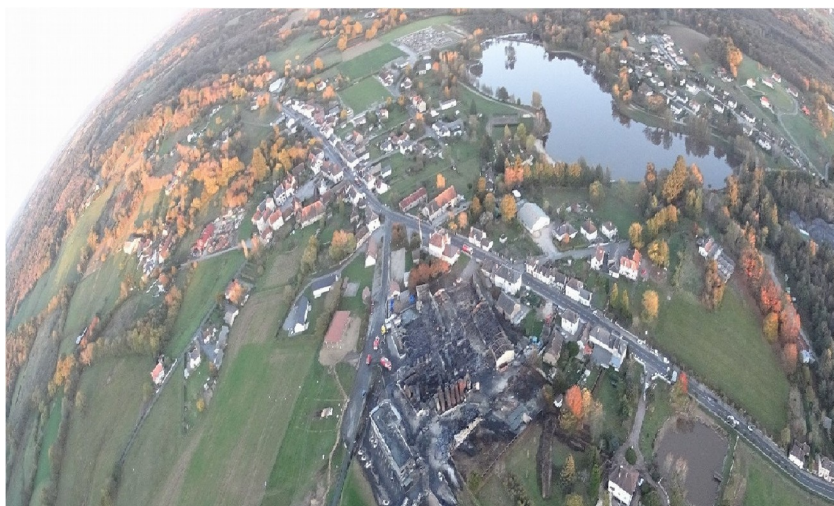
Vue aérienne après extinction
