Rapport d'inspection du site minier uranifère

des Loges, le 16 février 2010

La DREAL a procédé le 16 février 2010 à une inspection du site minier uranifère des Loges, commune de Saint-Léger-Magnazeix.

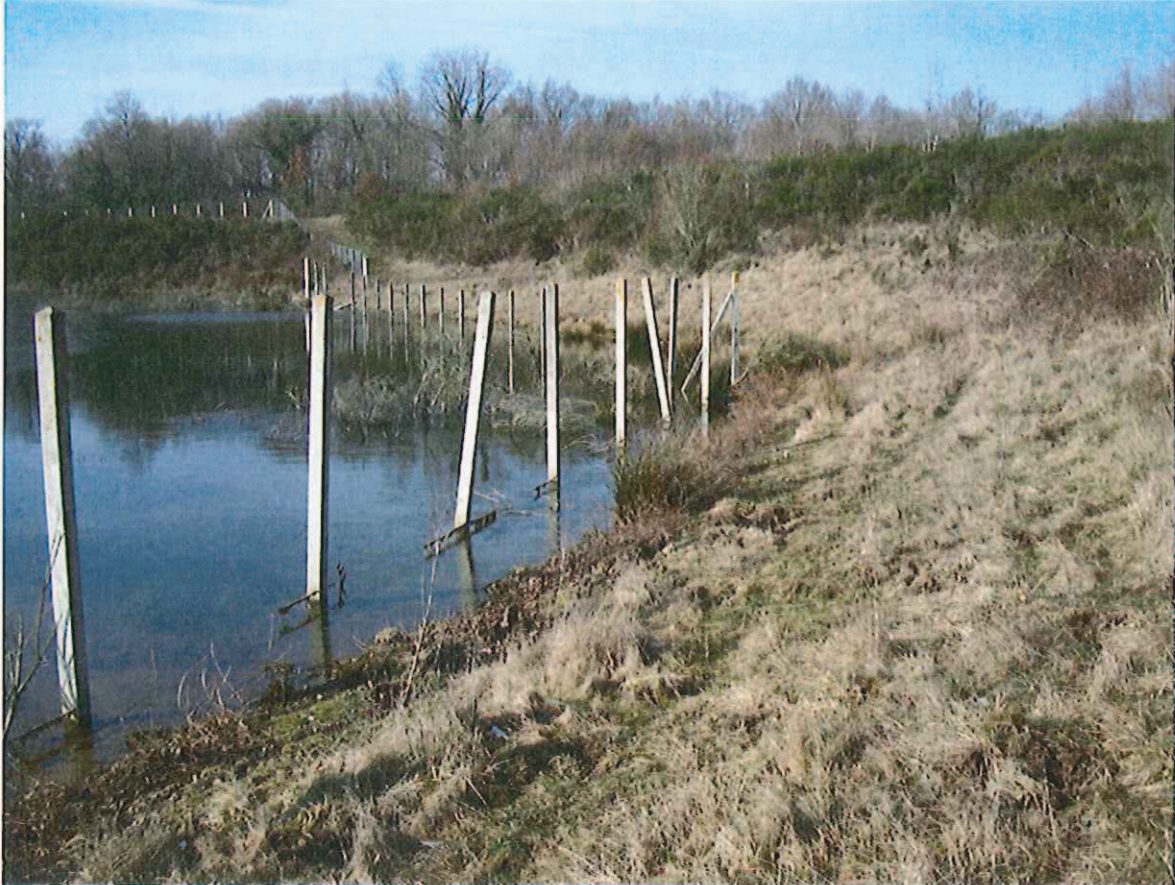
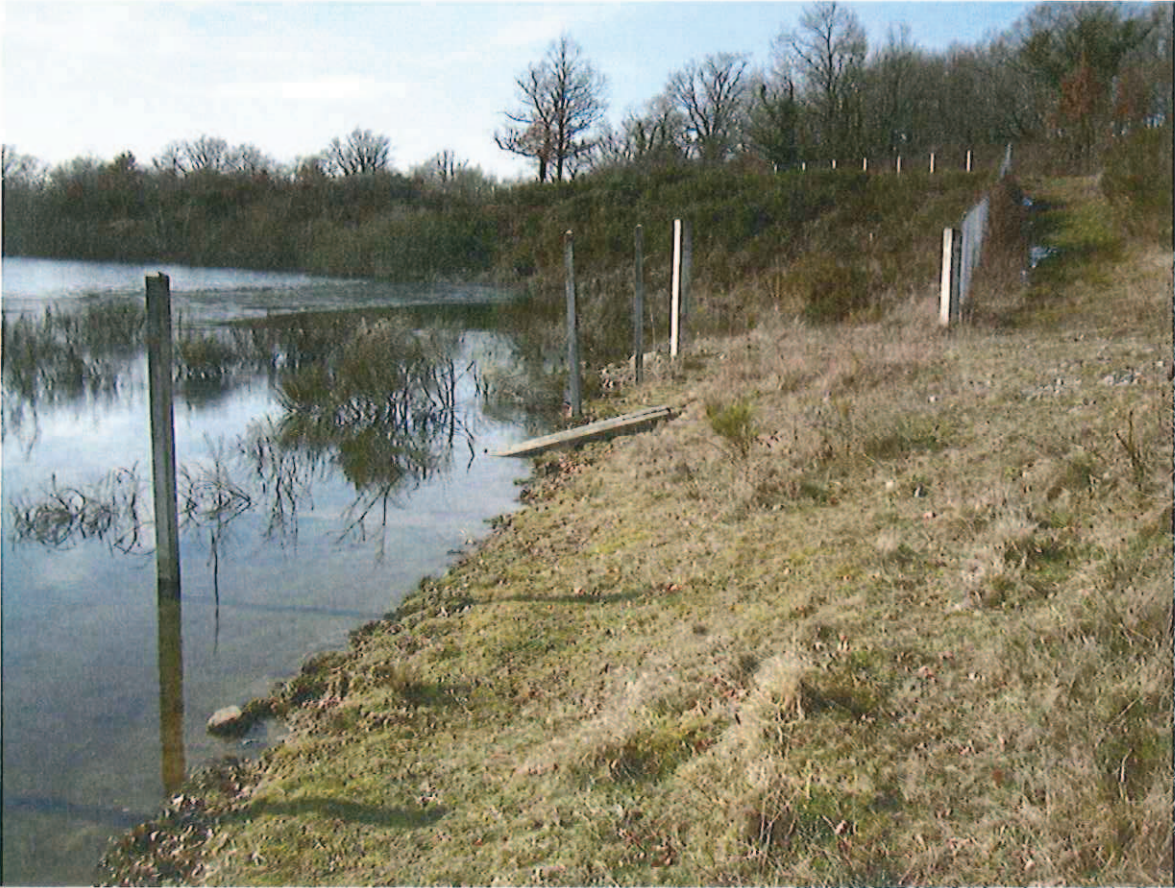
Planche photographique

La mine à ciel ouvert est partiellement clôturée, en effet une grande partie de la clôture a été enlevée. Elle ne permet donc plus d'assurer la sécurité publique aux abords de l'excavation (cf. planche photographique).

3) En application du paragraphe II.4 des prescriptions de l'arrêté préfectoral du 1^{er} avril 2004, je demande à AREVA NC – pour le 31 mai 2010 – de remettre en place une clôture solide et efficace autour de la mine à ciel ouvert et de l'entretenir afin de garantir la sécurité publique. Il convient de noter que le non-respect de cette disposition constitue un délit au regard du code minier.
