# Fiche de présentation N° 3

## LIMOUSIN – HAUTE-VIENNE (87)

Type de carrière : Carrière de roches massives (granodiorite)

Type de réaménagement : Espace à vocation environnementale

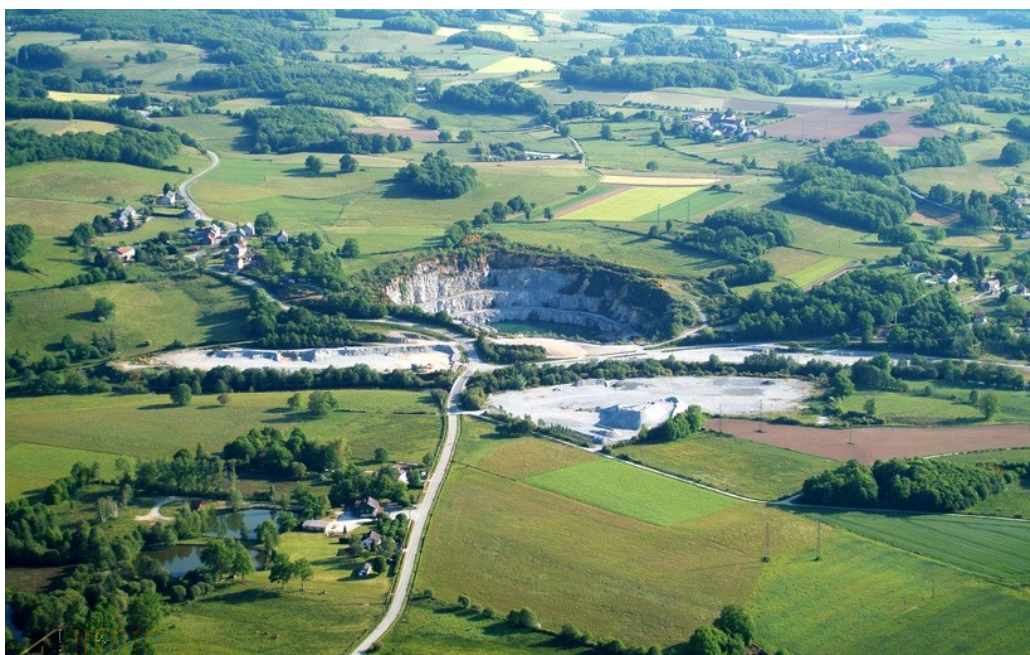
*Photos aériennes obliques de la carrière durant sa phase d'exploitation (1996-2009)  
(Fond photographique de l'exploitant)*

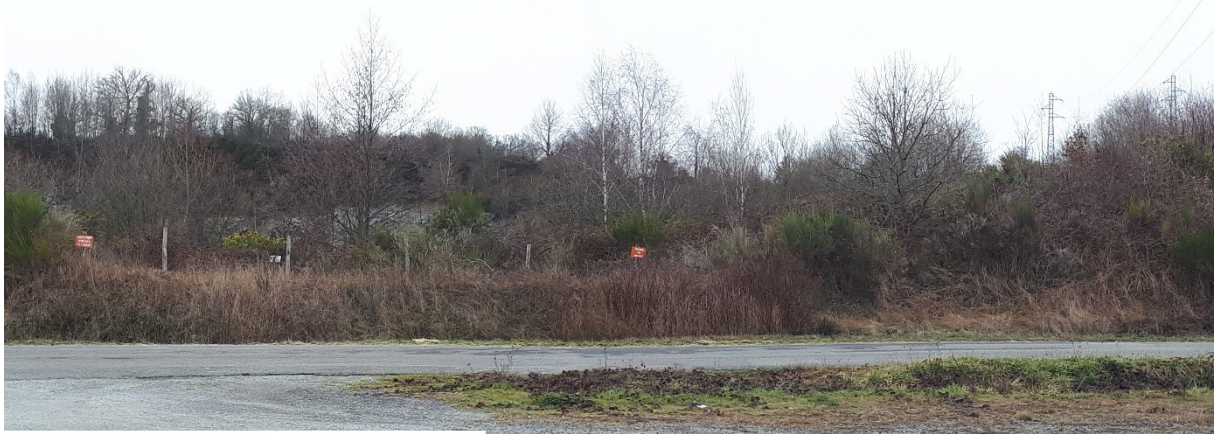
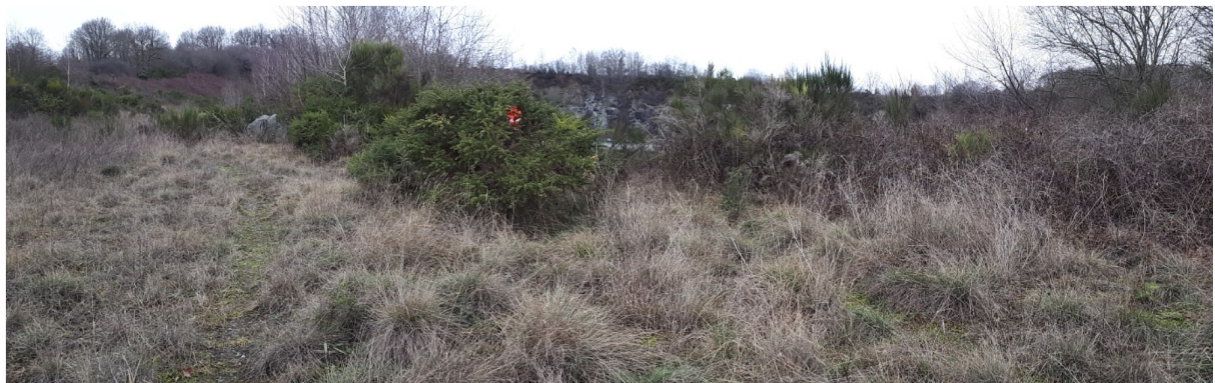
**Vues depuis la route :** La carrière, même en hiver, est peu visible, car la végétation mise en place intègre très bien l'ancienne carrière en fosse et le front de taille. Perception du front de taille ouest dont le terrassement est doux et entièrement recolonisé. La végétation plantée devant le plan d'eau masque en grande partie le front de taille que l'on aperçoit discrètement.

*Vues du front de taille depuis la route départementale (Photos : Vania DORMOY)*

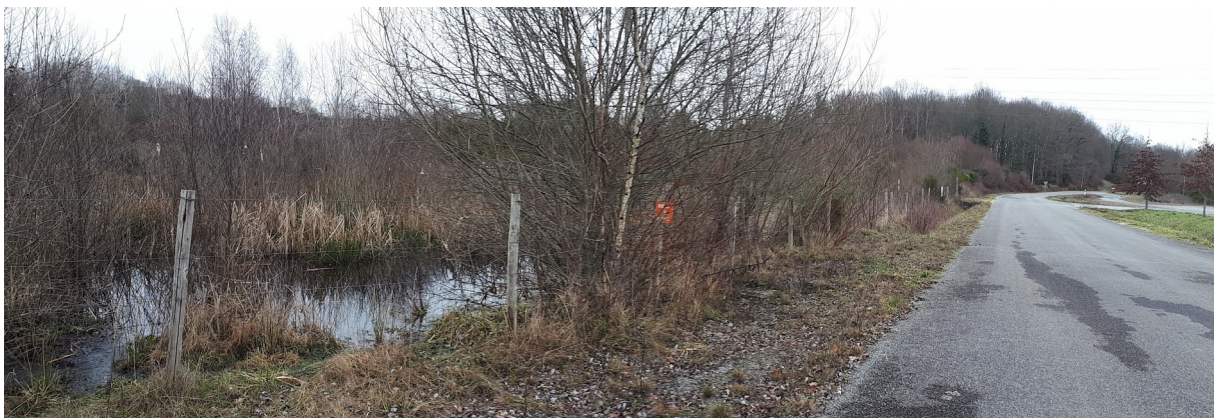
*Vue latérale depuis la route départementale sur les abords marécageux du plan d'eau, recolonisés par la végétation (Photo : Vania DORMOY)*

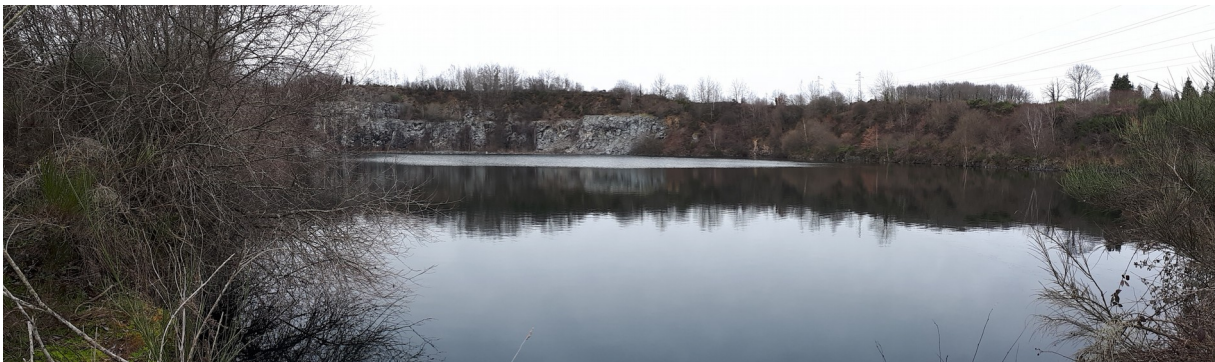
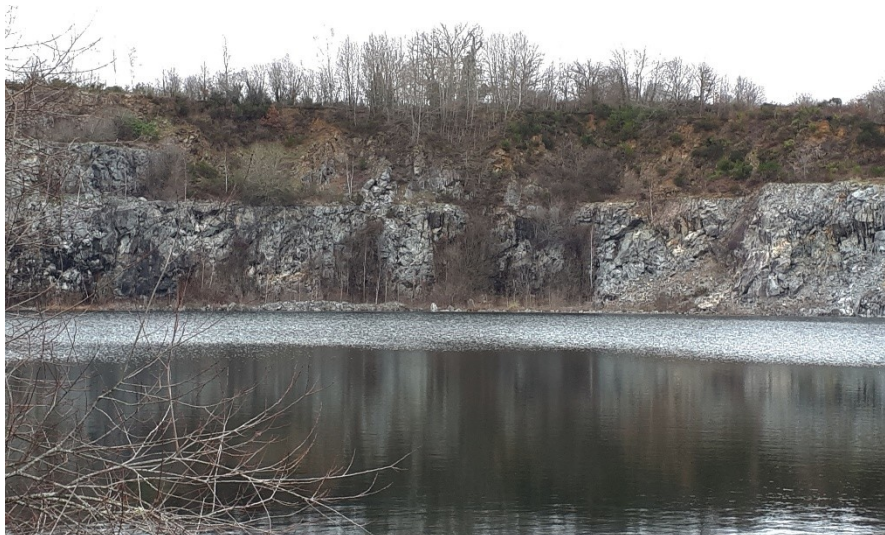
*Vue à la dérobée vers el front de taille de loin (ci-dessus) et en vue zoomée (ci-dessous) (Photos : Vania DORMOY)*

**Faciliter la recolonisation végétale des fronts de taille supérieurs dès que leur exploitation est terminée :** Les étages supérieurs du front de taille sont souvent ceux qui restent les plus visibles depuis l'extérieur. Il est donc important de prioriser leur aménagement dès que leur situation est stabilisée du point de vue de l'exploitation.

**Rendre les fronts de taille plus naturels :** Travailler les banquettes pour casser leur géométrie horizontale et retrouver un profil plus naturel mettant en valeur le pendage des couches de roche.

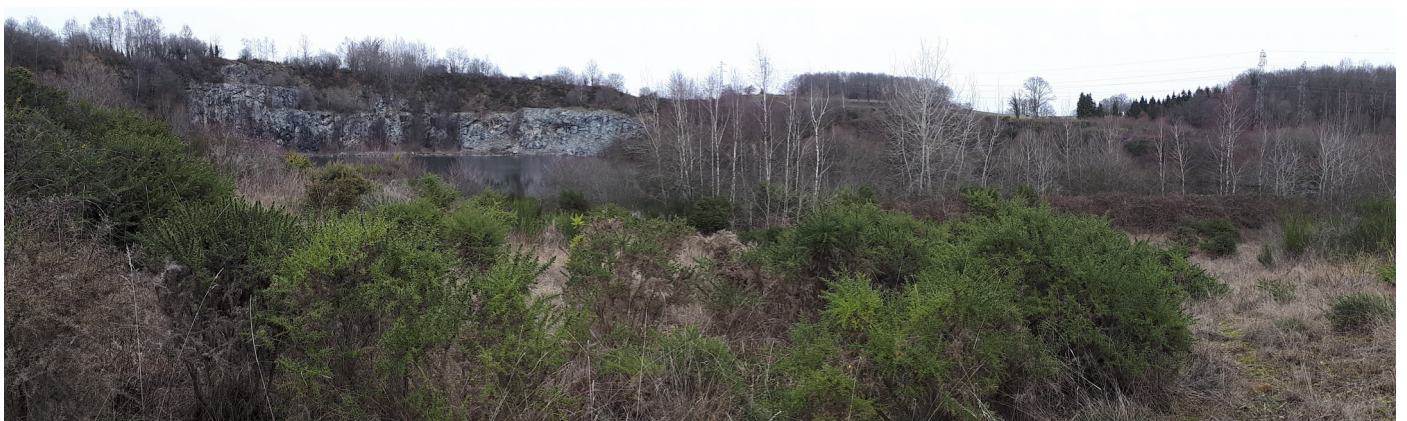
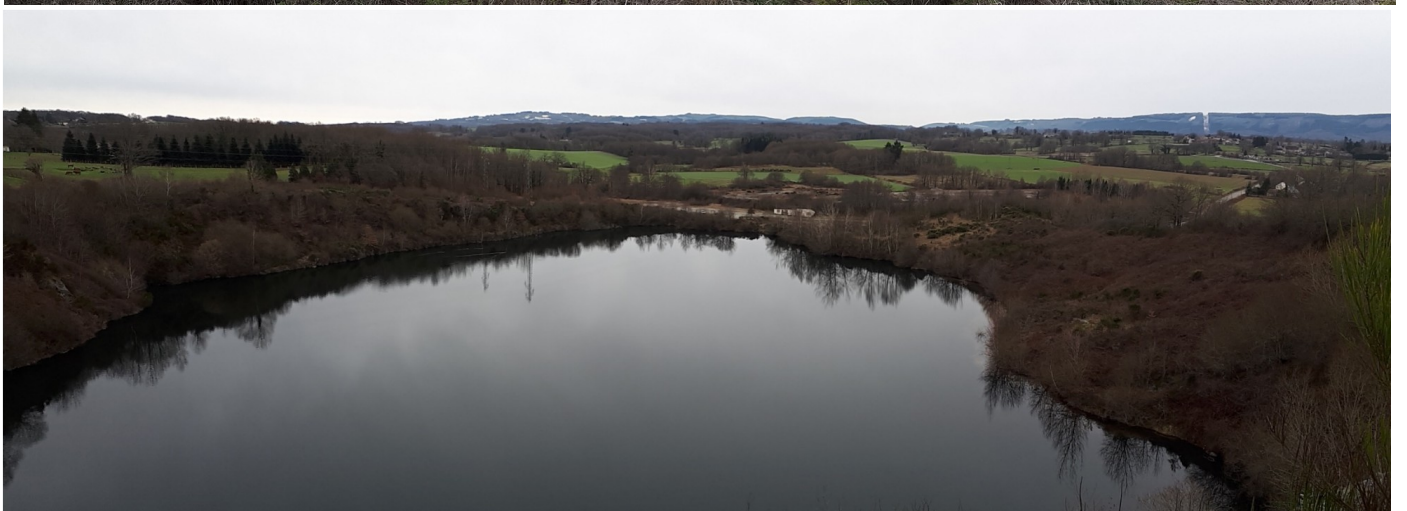
Le réaménagement du site s'est fait par reconstitution d'écosystèmes adaptés à chacune des configurations topographique, hydrographique et géologique, en partenariat avec le CEN et dans une gestion en génie écologique fin, en laissant la dynamique de recolonisation faire son travail. Le résultat est remarquable avec un cortège végétal adapté et différencié des abords marécageux du plan d'eau, aux parois du front de taille, jusqu'au rebord de plateau.

*L'ancienne carrière en fosse réaménagée en plan d'eau s'intègre parfaitement  
au rebord de coteau qui chemine le long de la vallée  
(Photos : Vania DORMOY)*

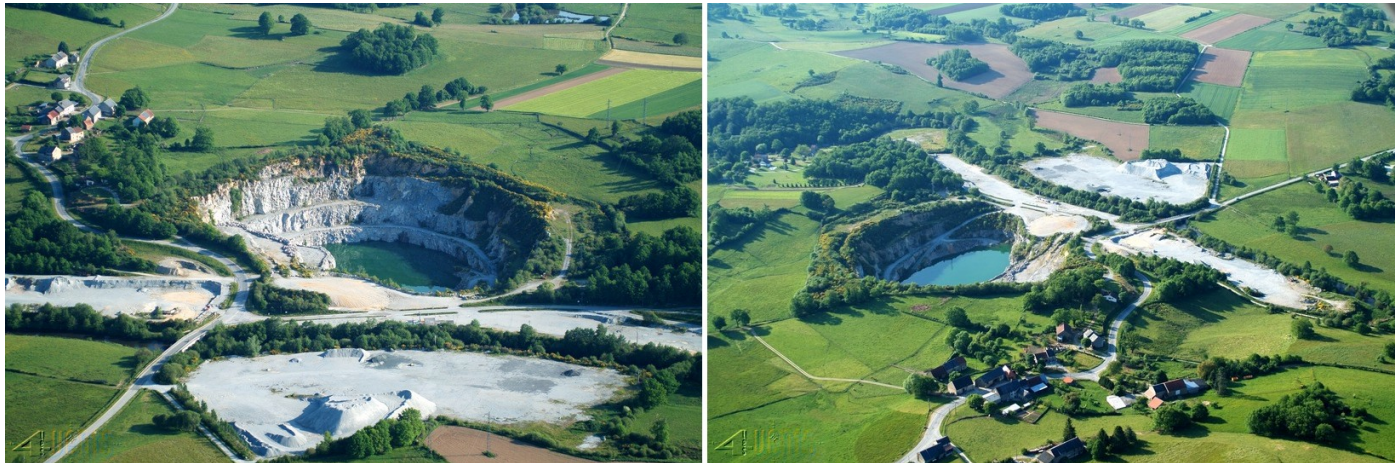
*Photos aériennes obliques de la carrière durant sa phase d'exploitation (1996-2009)  
(Fond photographique de l'exploitant)*

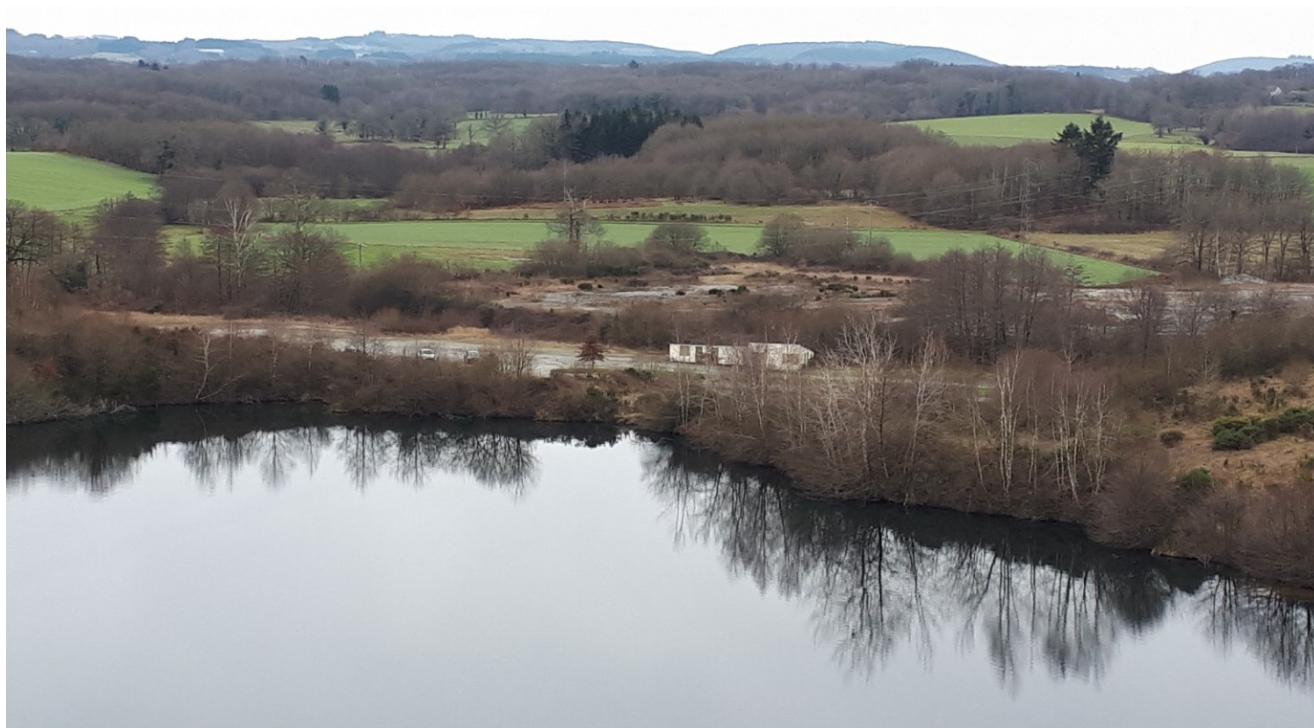
Ce sont les parcelles attenantes au site de la carrière qui constituent un point faible à proprement parler. Il s'agit des anciennes parcelles de stockage ou de stationnement des engins situées de l'autre côté de la route départementale qui dessert la carrière de part et d'autre de la rivière. En effet, ces parcelles n'ont pas été réaménagées avec le même soin que la carrière et ont un impact visuel fort sur le paysage de cette vallée emblématique du territoire. Elles sont très visibles depuis le point haut belvédère de la ligne de crête qui surplombe la carrière à flanc de coteau et la vallée en contrebas. Néanmoins, ces parcelles ne sont pas sous la maîtrise foncière de l'exploitant de carrière, car elles sont de propriété communale.

*Carrière après réaménagement avec anciennes parcelles de stockage et de traitement des matériaux en arrière-plan  
(Photo : Vania DORMOY)*

**Réaliser une couture de paysage :** Il serait intéressant de poursuivre la dynamique, impulsée par l'exploitant et le CEN, de recolonisation d'écosystèmes riches en biodiversité le long de la rivière au droit de la carrière.

Cette dynamique doit intégrer semble-t-il la commune propriétaire de ces terrains adjacents, afin de rendre le site encore plus attractif ainsi que de le transformer peu à peu en un site pédagogique et ludique, de découverte à la fois de l'histoire de la carrière et des dynamiques écologiques de reconquête de ce genre de milieu.
