# Recensement des stériles miniers

### CORREZE : Site de la Bréjade

Ce rapport présente les lieux de réutilisation de stérile minier autour du site de la Bréjade, sur la commune de **Meyrignac l'Eglise (19)**.

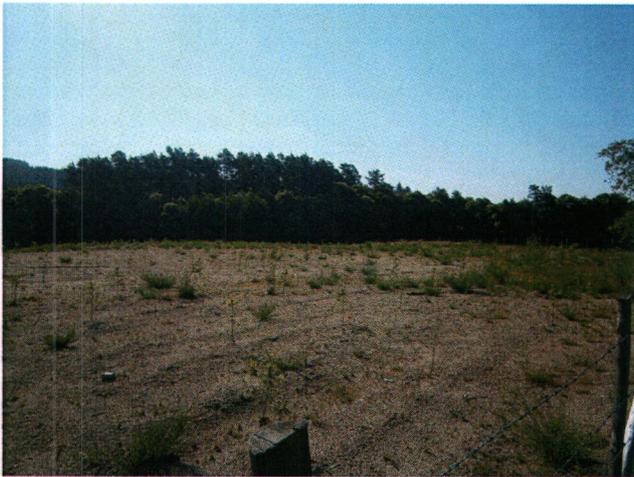
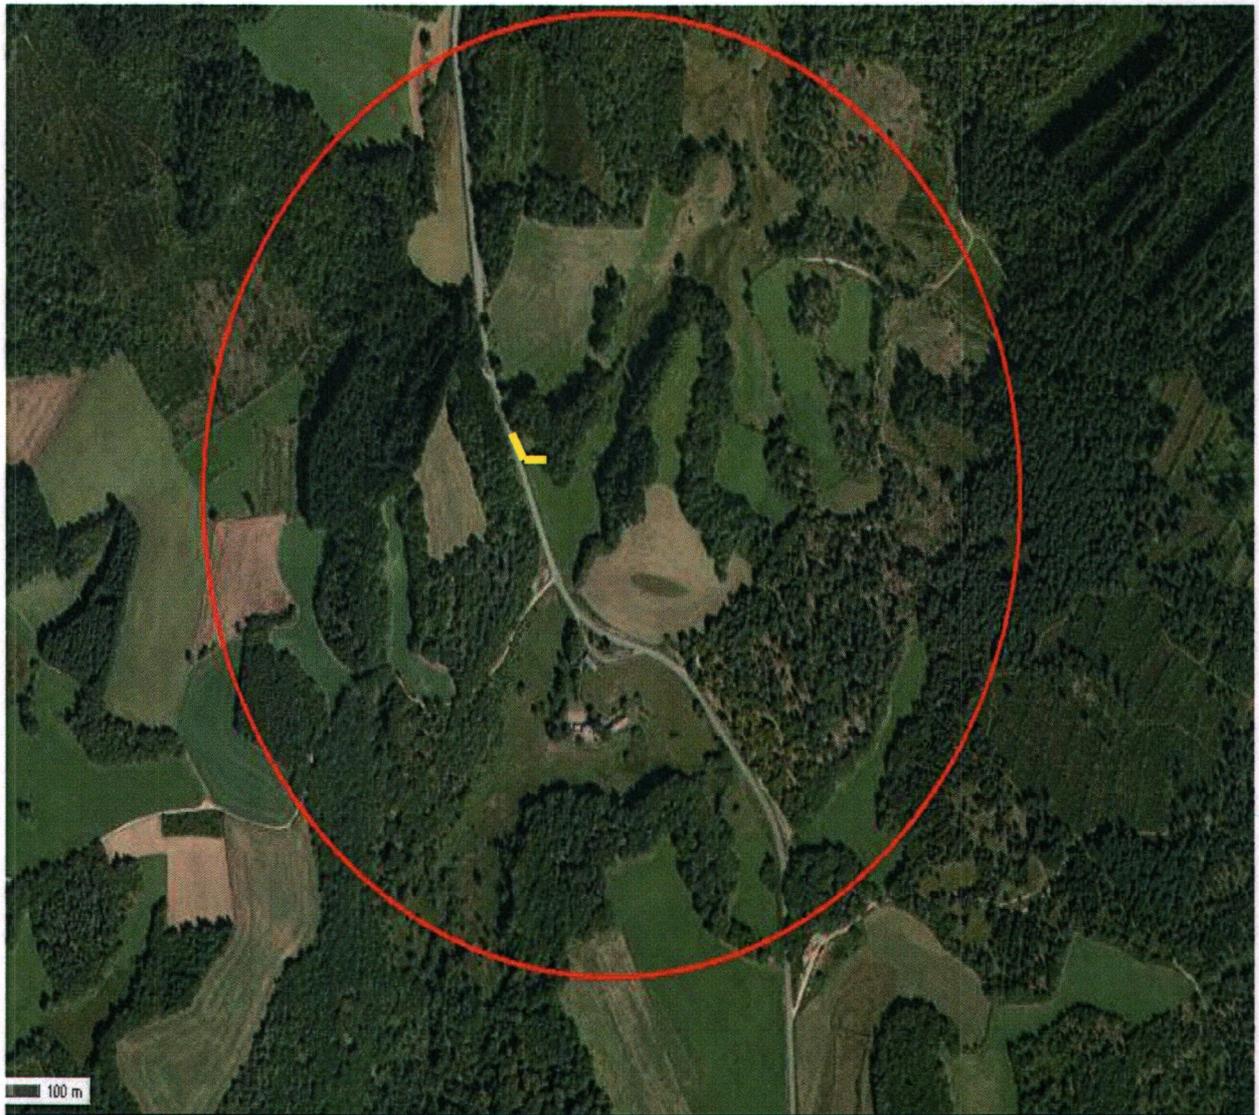
# 19.5a-La Bréjade

Route, chemin

**Remarques :** Prise de mesures sur le chemin au tour de l'ancienne mine

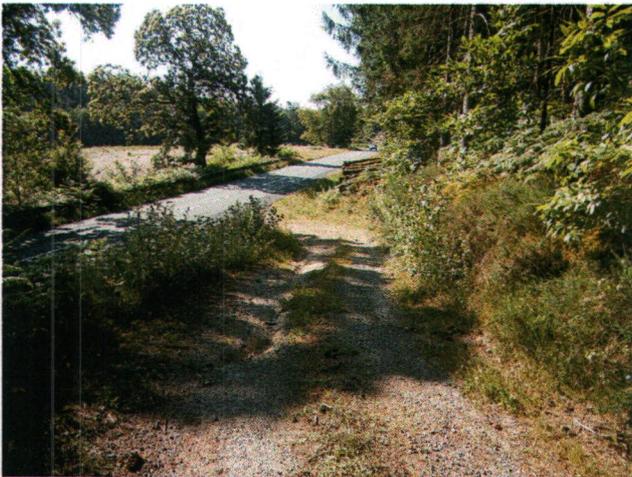
# 19.5-La Bréjade

chemin

**Remarques :** Prise de mesures sur le chemin
