Dossier de demande de dérogation pour la capture de la Mulette épaisse *Unio crassus* (espèce protégée)

Note technique

Mars 2024

Vienne Nature

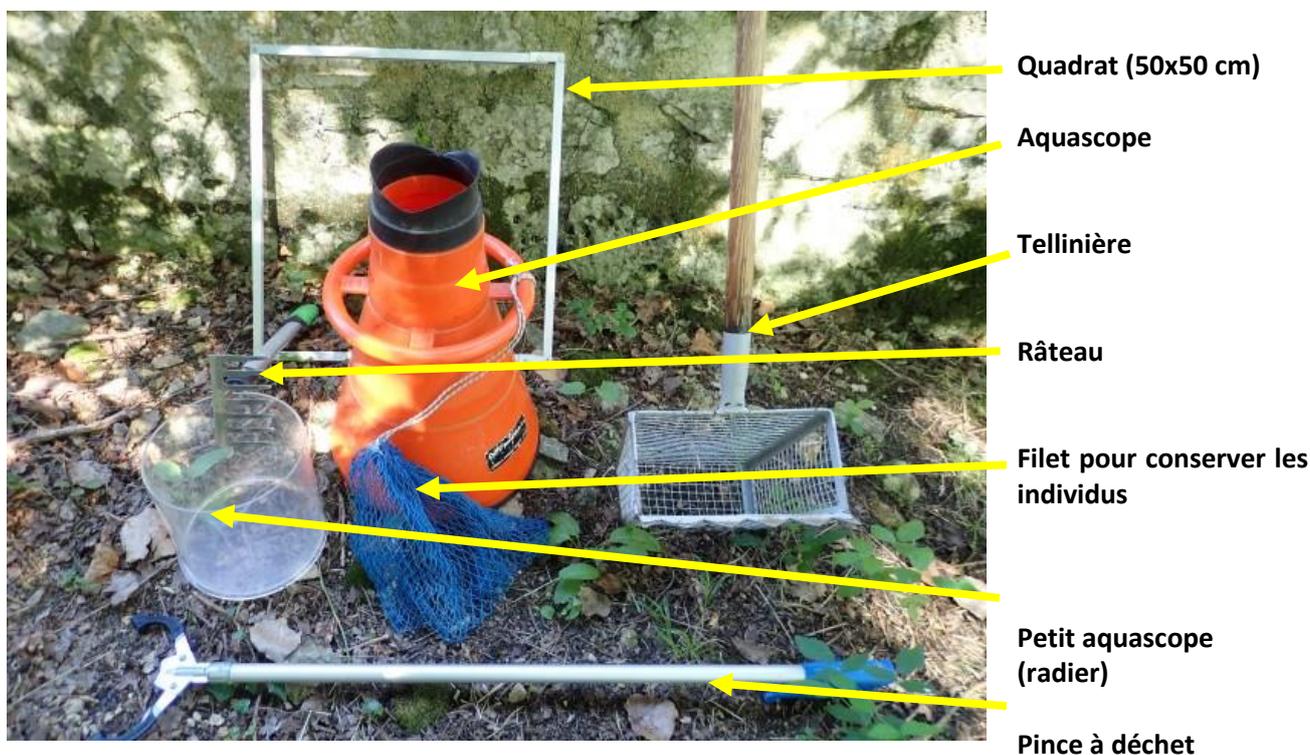
Matériel utilisé pour la recherche de mulette dans les cours d'eau
(Photo : Miguel Gailledrat)

- **La capture temporaire** : la recherche d'individus vivants se fait principalement à l'aide d'un aquascope (ou bathyscope) en avançant en ligne (plusieurs lignes par station) au sein du lit mineur des cours d'eau, permettant l'observation des mollusques à la surface des sédiments. Cette technique permet de prospecter jusqu'à une hauteur d'eau d'environ 1,20 m. Lors de la découverte d'un individu vivant, la manipulation (capture) est parfois nécessaire pour déterminer l'espèce. L'individu capturé est replacé immédiatement à son emplacement initial (cf. protocole annexe 3).

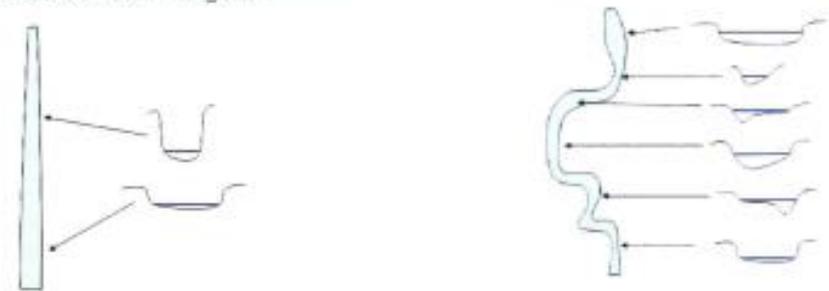
A gauche, profils en travers simplifiés (cours d'eau rectifiés ou artificiels) – A droite, profils en travers diversifiés en conditions naturelles (source ONEMA)

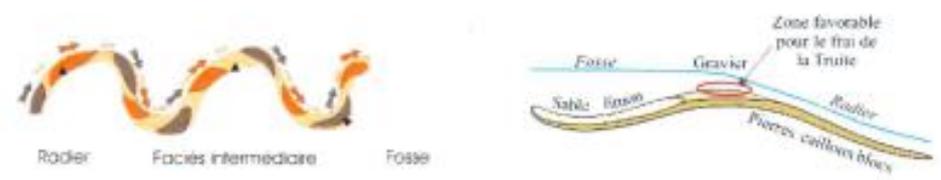
Radier Faciès intermédiaire Fosse

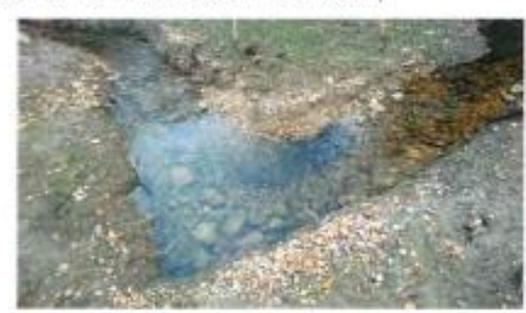
Caractéristiques pour l'aménagement d'épis	
Caractéristique	0 à 10 cm de hauteur de type de construction de la forme piscicole possible
Densité de blocs	0,1 à 0,2 blocs/m²

Mise en place de blocs isolés ou organisés en épis – Source du plan d'eau de la Chapelle en Montreuil (Boivre)

- De blocs isolés ou organisés sous la forme de cordons linéaires ou épis rustiques de pleine eau (caches utiles au repos ou à l'alimentation de la truite fario...).

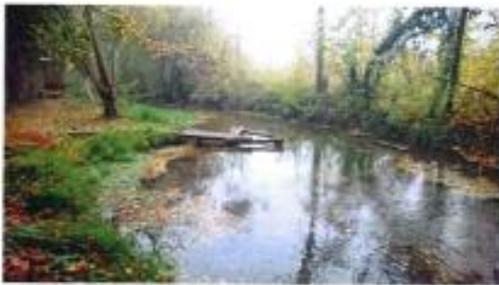
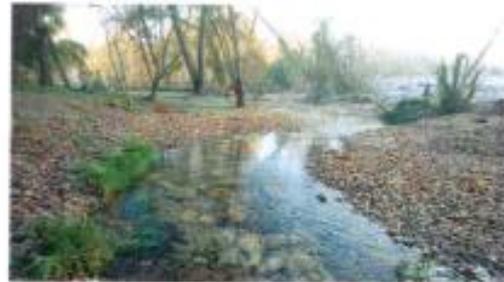
Recharge en granulat avec réduction de section par aménagement de banquettes minérales - Source de Ringère (Auxance)

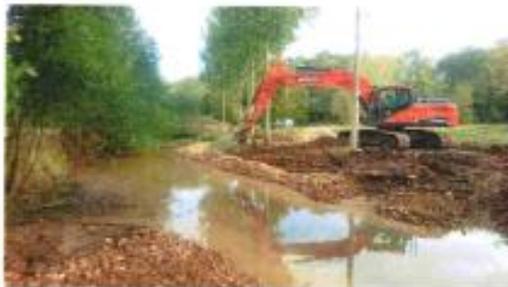
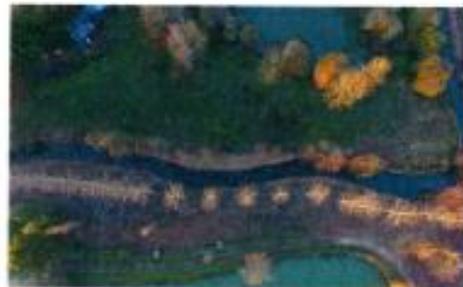
Réduction de section de la Boivre par aménagement de banquettes mixte

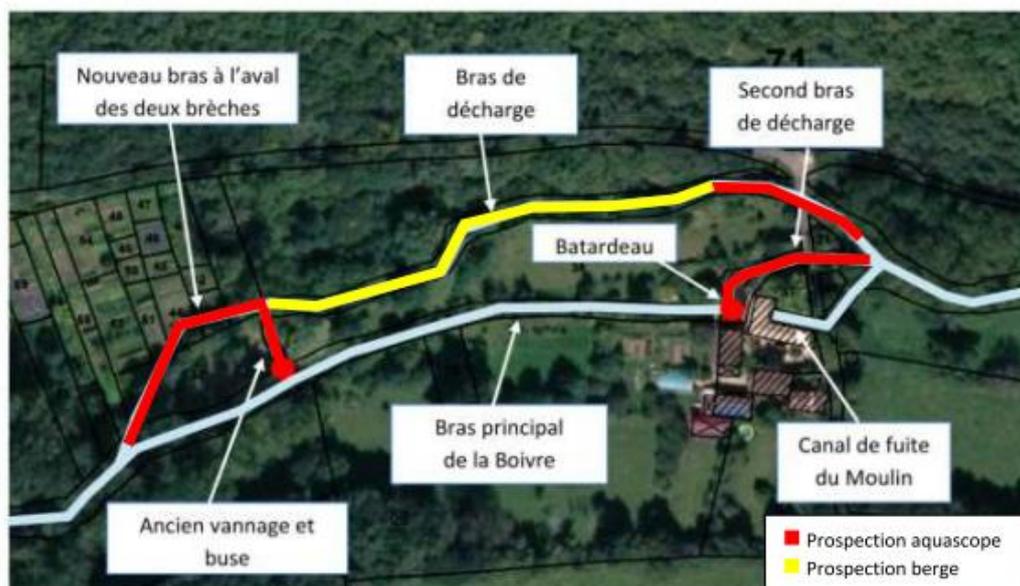
Figure 2. Localisation des zones de recherches de mulettes du Moulin Jean Moulin sur la Boivre à Béruges.

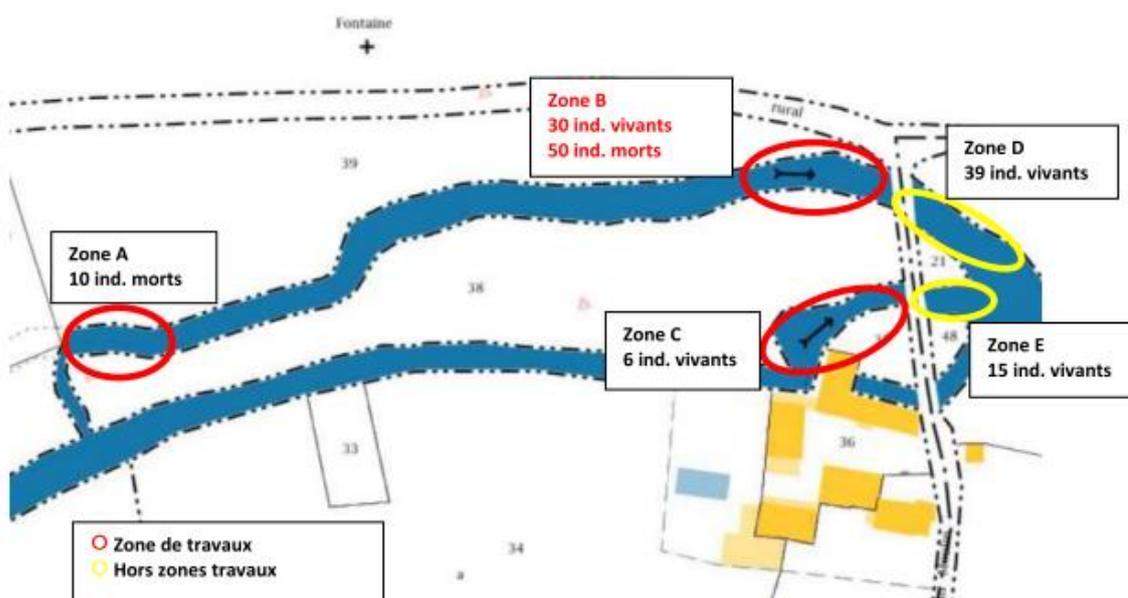
Figure 3. Localisation des Mulettes épaisses *Unio crassus* sur la zone du Moulin Jean Moulin sur la Boivre à Béruges.

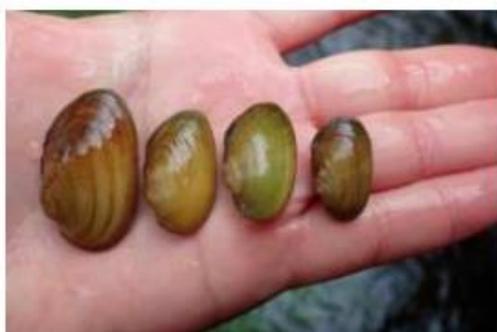
Unio crassus identifiées sur la Zone B du moulin Jean Moulin sur la Boivre
Photo : Miguel Gailledrat – Vienne Nature

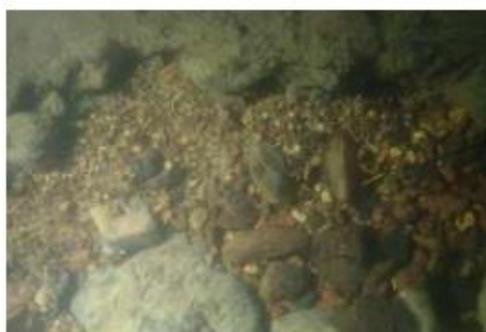
Deux *Unio crassus* dans leur milieu (zone B du moulin Jean Moulin sur la Boivre)
Photo : Miguel Gailledrat – Vienne Nature

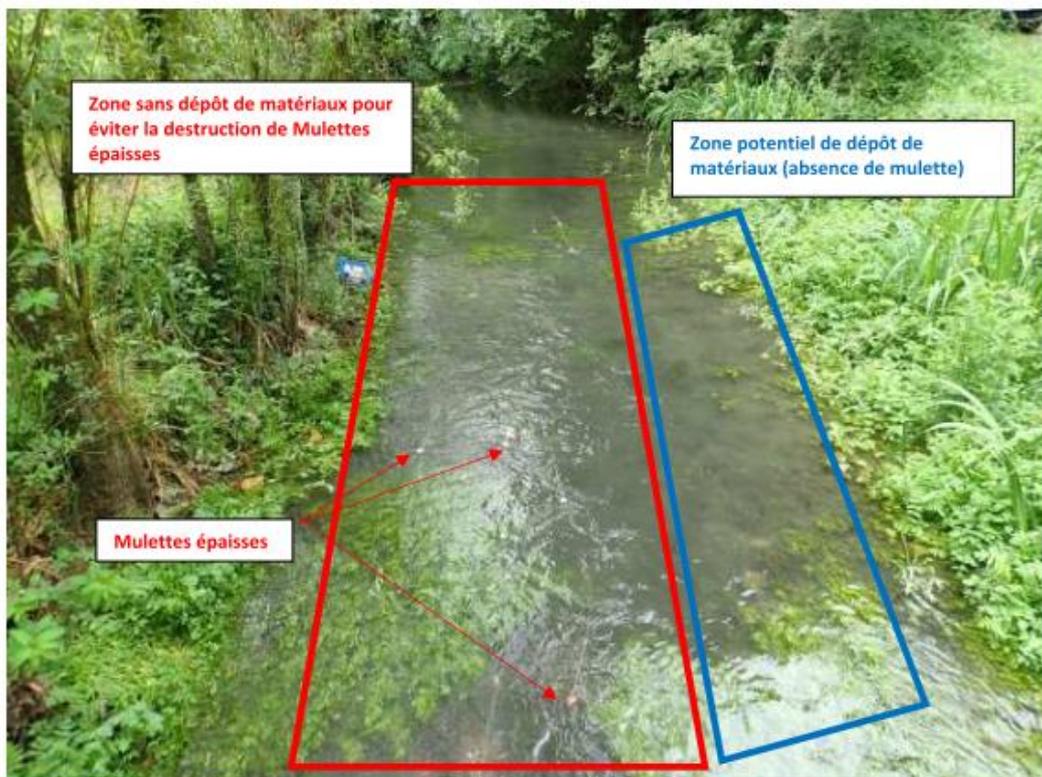
Figure 4. Localisation de la station de Mulettes épaisses *Unio crassus* sur la zone B du moulin Jean Moulin.
