**Direction régionale de l'Environnement,  
de l'Aménagement et du Logement  
du Limousin**

Limoges, le 22 novembre 2012

### **Visite d'inspection du site minier uranifère de Gorces-Saignedresse, communes de Saint-Léger-la-Montagne et Saint-Sylvestre (87), le 12 novembre 2012**

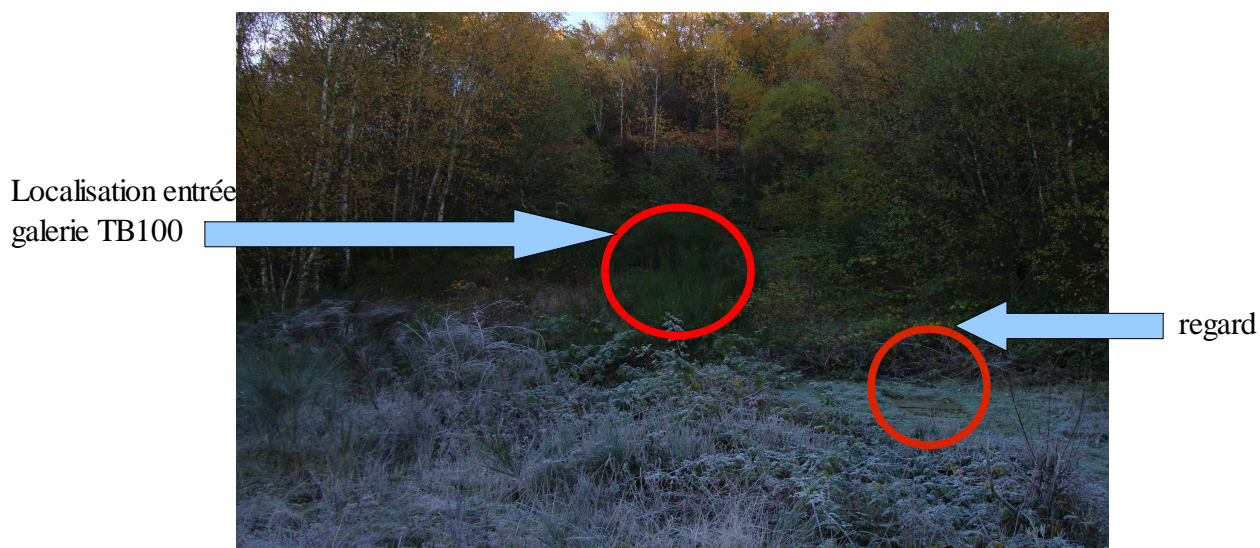
Le jour de l'inspection, les regards associés à chacune des buses (secteur Gorces et secteur Saignedresse) présentaient un écoulement.

*Regard des eaux en provenance du secteur Gorces*

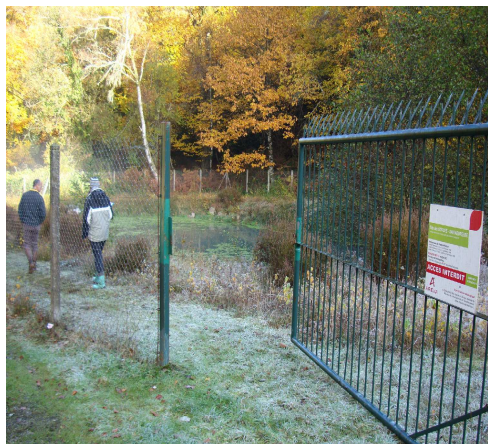
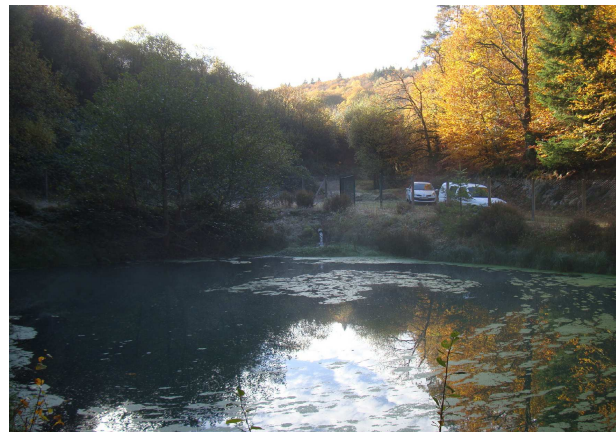
Le bassin de réception des eaux du site est clôturé (grillage et poteaux béton). La clôture est munie d'un portail cadenasé et d'un panneau d'interdiction d'accès.

*Bassin de réception des eaux de mine*

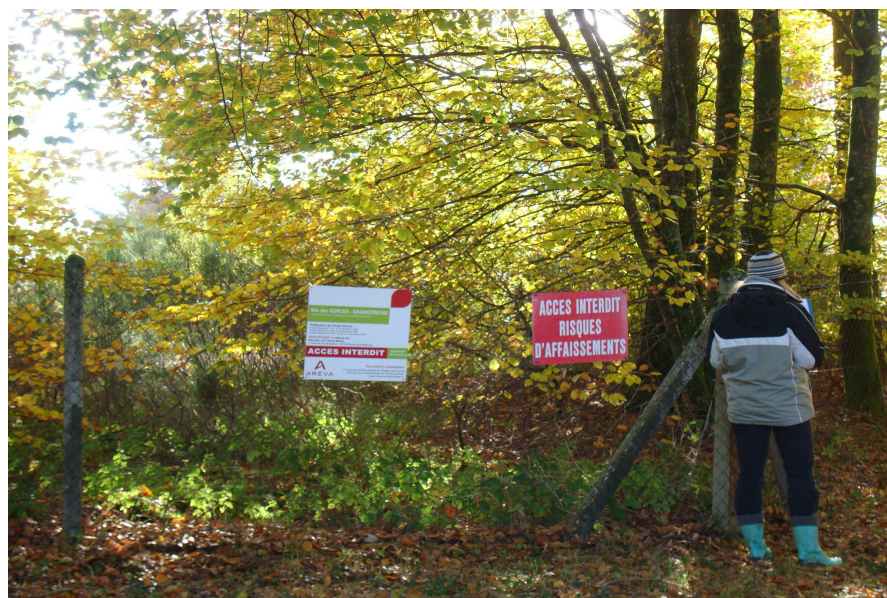
Le jour de la visite, une clôture d'environ 1m50 de type grillage et poteaux béton était en place sur le périmètre de sécurité, avec un panneau indiquant l'interdiction d'accès et le risque d'affaissement.

*Clôture du périmètre de sécurité de Saignedresse*

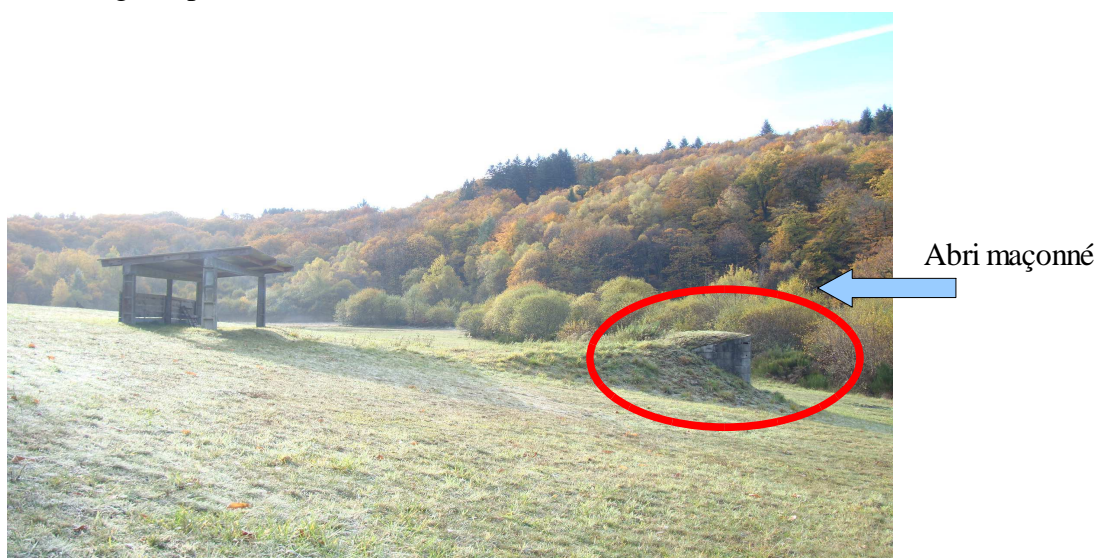
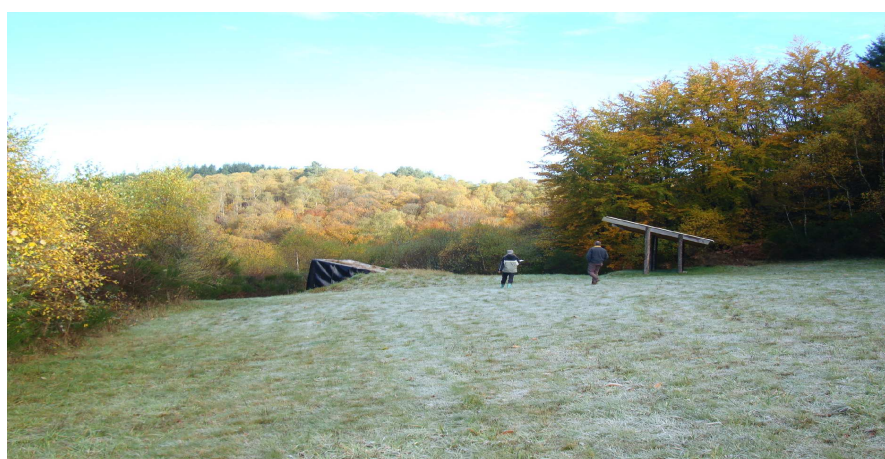
Sur la verse à stériles du quartier Gorces, une activité de ball-trap est recensée avec quatre abris installés. Trois abris sont composés de simples poteaux en bois avec un toit. Un abri est constitué d'une maçonnerie en parpaing et présente une dalle béton (environ 2m\*1,5m\*2m (largeur\*profondeur\*hauteur)).

*Abris situés sur la versée de Gorces*

Afin d'éviter tout risque d'incompatibilité avec les servitudes prescrites par l'arrêté préfectoral donnant acte de la déclaration d'arrêt des travaux, à savoir notamment l'interdiction de construction et aménagement en matériaux lourds, tout projet de construction sur les parcelles concernées par l'arrêt des travaux, AREVA Mines devra faire l'objet d'une consultation préalable de la DREAL (Remarque 2).

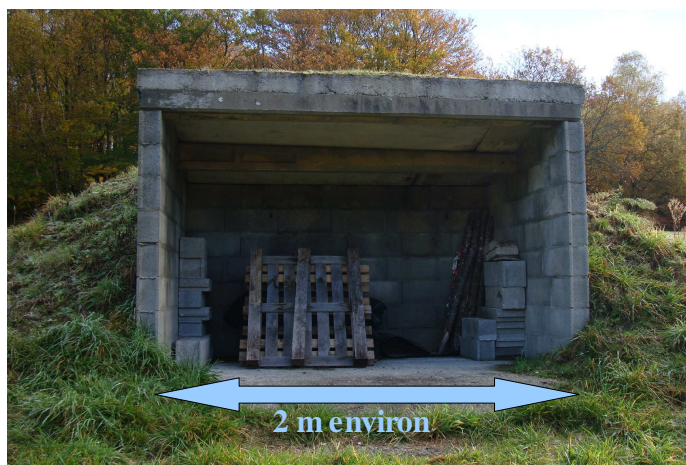
*Abri bétonné*
