**Objet : AREVA MINES  
Rapport de visite d'inspection – Site minier « Puits Marinié » à Saint-Julien-aux-Bois (19)**

Visite d'inspection : Date de la visite :	Site minier « Puits Marinié » à Saint-Julien-aux-Bois (19) 15 novembre 2012
Situation administrative :	Travaux miniers souterrains – 1 tonne d'uranium Exploitant : AREVA Mines Propriétaires du site : privés
Nom et fonction des personnes rencontrées lors de la visite :	
Agents DREAL en charge des mines :	
Autre personne présente :	
Référentiels utilisés :	Bilan de fonctionnement de la Corrèze de 2009

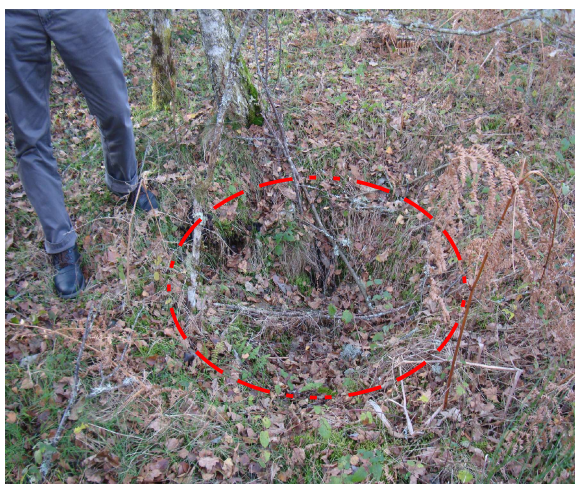
Un tassement ponctuel (forme circulaire d'un diamètre d'environ 80 cm et d'environ 40 cm de profondeur) peut être supposé à l'aplomb des tranchées de reconnaissance. En l'état actuel, compte tenu de l'environnement du site (forêt et habitat très dispersé), aucune action n'est à mener – en cas de changement d'usage, des actions de réhabilitation devront être engagées.

Effondrement supposé

Les débits de dose du site se situent au niveau du bruit de fond (0,15 microSv/h) avec quelques points plus élevés localisés au niveau de d'un tassement de 1,6 microSv/h. Cette inspection n'appelle pas de suite à l'égard de l'exploitant.

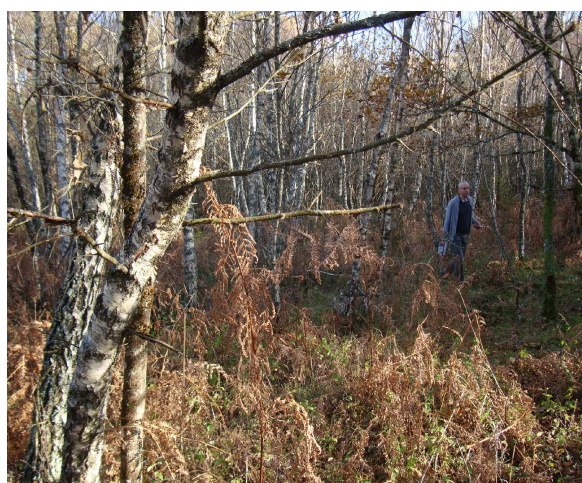
Le site est difficilement accessible et repérable compte tenu de la présence de végétation ayant recolonisé le site depuis plus de 50 ans.

Vue sur le site
