Objet : Installations classées
AREVA MINES et AREVA NC
Rapport de visite d'inspection inopinée – Site industriel de Bessines à Bessines-sur-Gartempe
Réserve d'eau de 1000 m³ destinée à la lutte contre l'incendie

Visite d'inspection : Date de la visite :	Site industriel de Bessines à Bessines-sur-Gartempe (87) 5 mars 2013
Nom et fonction des personnes rencontrées lors de la visite :	
Agents DREAL :	
Référentiels utilisés :	- Arrêté préfectoral du 2 août 1990 – AREVA Mines - Arrêté préfectoral du 20 mars 2012 – AREVA NC

L'inspection inopinée du 5 mars 2013 a porté sur la réserve en eau de 1000 m³ du site industriel de Bessines à Bessines sur Gartempe.

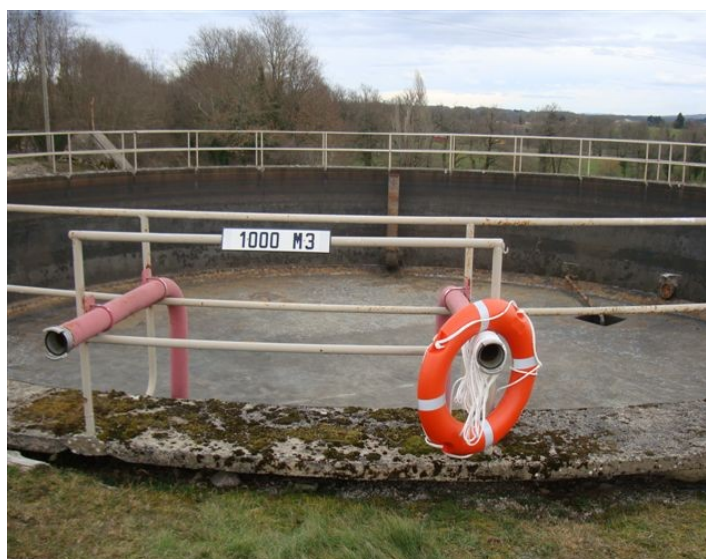
Lors de cette visite, l'inspection a constaté que la réserve en eau (ou château d'eau) de 1000 m³ servant à la défense contre l'incendie était vide (*Ecart 1 – non respect des prescriptions de l'article 37 de l'arrêté préfectoral du 2 août 1990 d'AREVA Mines et de l'article 7.6.4. de l'arrêté préfectoral du 20 mars 2012 d'AREVA NC*).

Réserve incendie vide

Au vu de cet incident, les exploitants devront mener une réflexion sur le maintien en fonctionnement des moyens de prévention et de protection vis à vis du gel (*Remarque 2*) et apporter des éléments concernant les modalités de remplissage de la réserve en eau ainsi que l'optimisation et la surveillance des moyens de la défense incendie pour l'ensemble du site (*Remarque 3*).

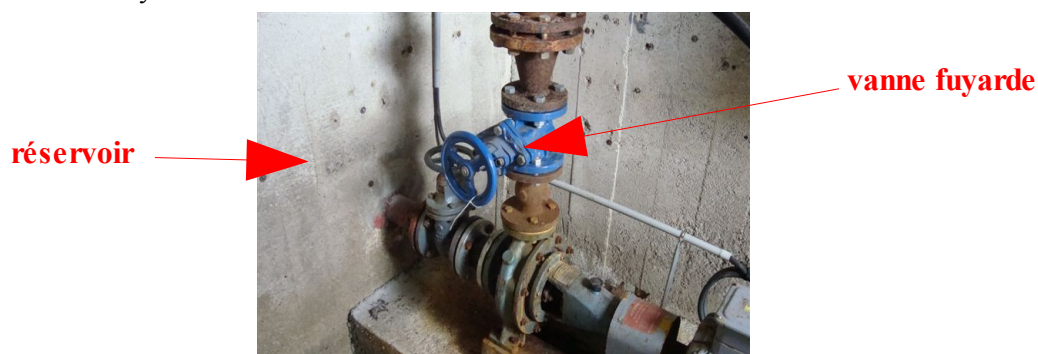
Selon l'exploitant AREVA NC, la réserve en eau est vide depuis plus de 15 jours suite à une perte d'intégrité d'une vanne sur le piquage d'alimentation en eau de cette réserve. Cette perte d'intégrité de la vanne est liée au gel de fin janvier-début février qui aurait conduit à une fissure au niveau du corps de vanne ayant entraîné une fuite d'eau de très faible débit.

La vanne se situe en partie basse de la réserve dans un local jouxtant cette dernière. Ce local est équipé d'un chauffage permettant de le maintenir hors gel. Or, dans le cadre des travaux du musée Ureka et de reconfiguration des réseaux d'eau à l'intérieur du site, l'alimentation électrique de ce local a été coupée depuis plusieurs semaines.

L'absence de chauffage et les conditions climatiques du début d'année sont à l'origine de la vidange de la réserve en eau.

Le remplissage de la réserve est prévu début de la semaine prochaine après réalisation de travaux au niveau de l'intérieur de la réserve (remplacement d'un clapet). La réserve d'eau ne dispose pas de moyens permettant de mesurer le niveau d'eau ou autre moyen de surveillance.
