RAPPORT D'INSPECTION DU SITE MINIER URANIFÈRE DE VÉNACHAT

INSPECTION DU 23 JUIN 2011

Visite d'inspection du site de Vénachat, commune de Compreignac

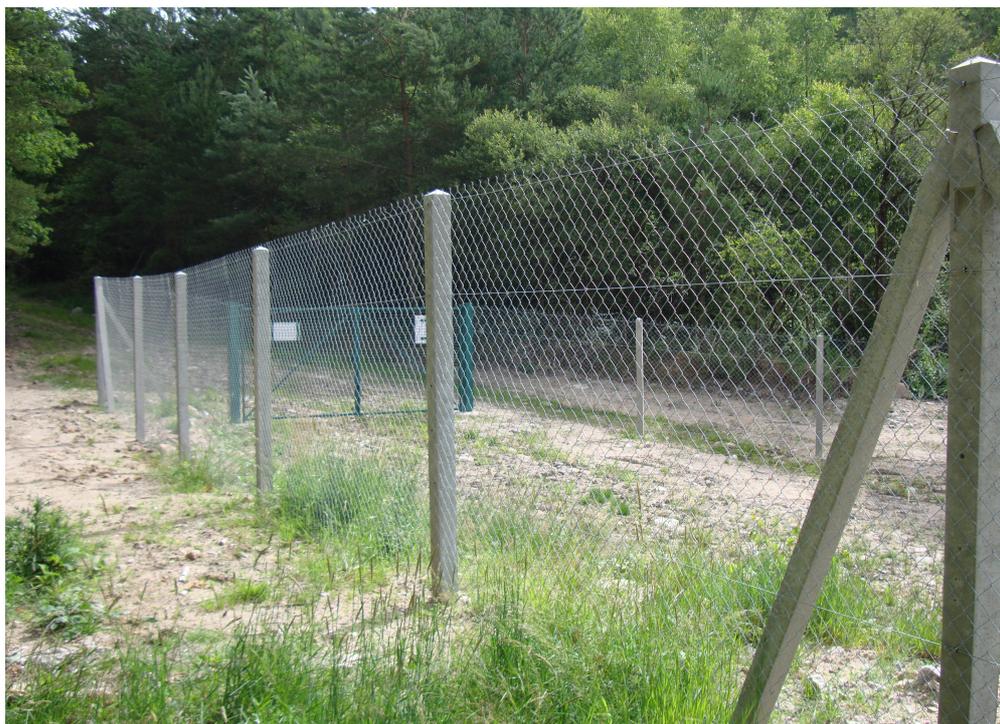
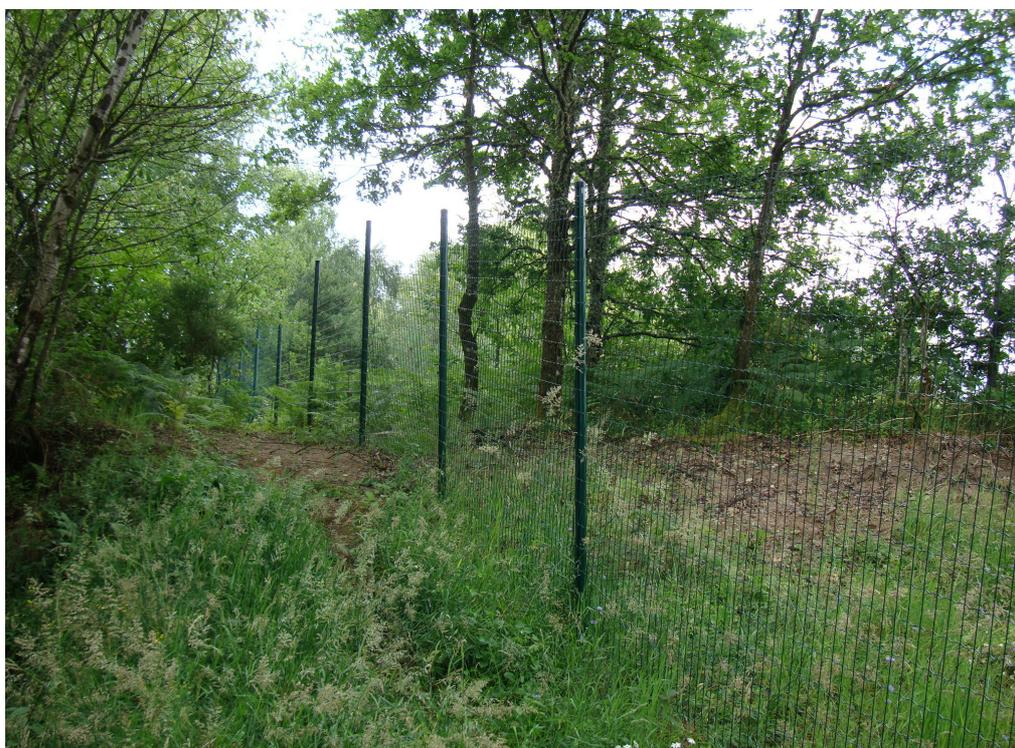
Annexe 1 : photos clôture mine à ciel ouvert

La mine à ciel ouvert en eau est entièrement clôturée. La fosse en eau reste accessible par un portail fermé à clé (cf. photos en annexe 1).

La clôture grillagée avec poteaux (fer ou béton) répond aux prescriptions de l'arrêté préfectoral du 10 août 2001.

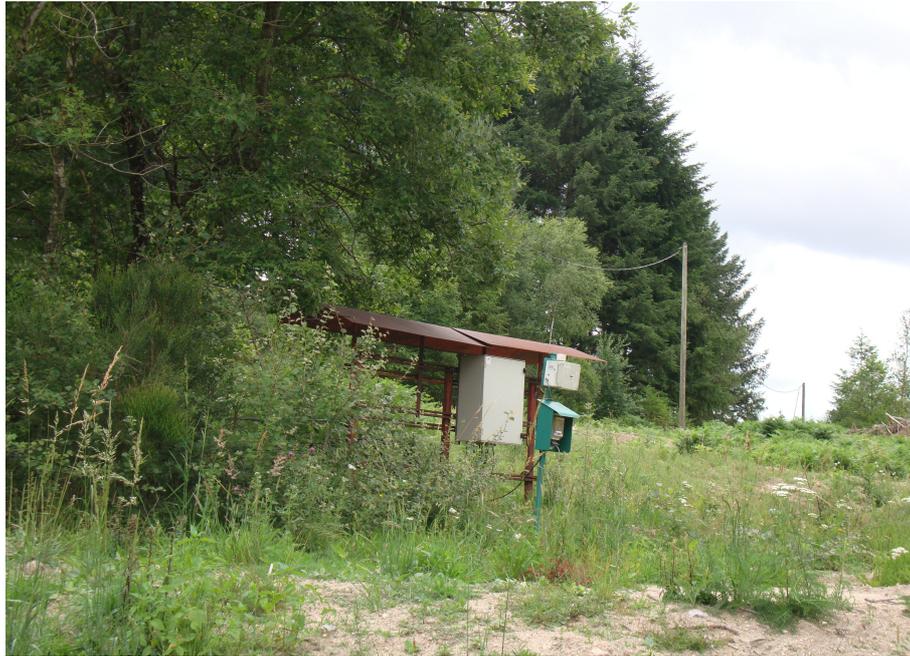
dosimètres du site

L'exposition externe due au rayonnement gamma et l'exposition due au radon sont mesurées en trois points : sur le site, à proximité du rejet au nord-ouest du site vers le hameau de Bachellerie et au bord de la route D 248a, vers le hameau de Vénachat (cf. photos en annexe 2).

Les dosimètres pour la surveillance de l'environnement du site ne sont pas situés dans les hameaux de Vénachat et Bachellerie, tel que décrit dans les dispositions de l'arrêté du 10 août 2001. Cependant, leurs localisations étant plus pénalisantes que celles prescrites par l'arrêté (plus proches du site), les mesures effectuées permettent de vérifier que l'impact radiologique est acceptable au niveau des hameaux précités.
